# 環狀線東環段Y29站尾軌(不含)~Y33站(不含)土木建築及水電環控區段標工程

## 每日管養道路巡查表

日期: 115年 6月18日

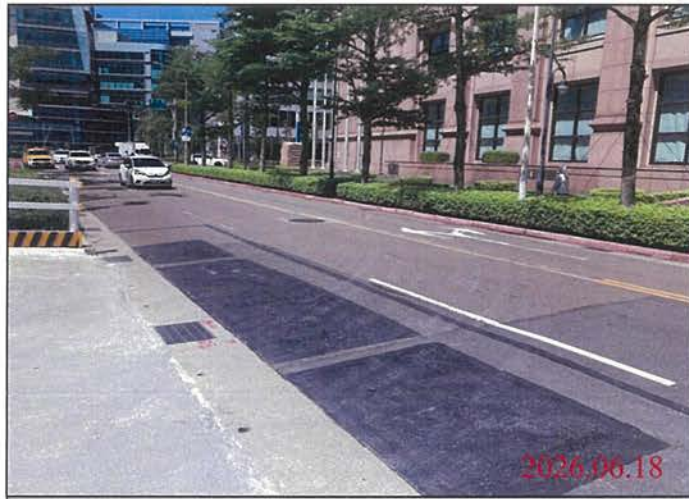
巡查日期地點：115.06.18/ Y32車站  
照片說明：路面狀況

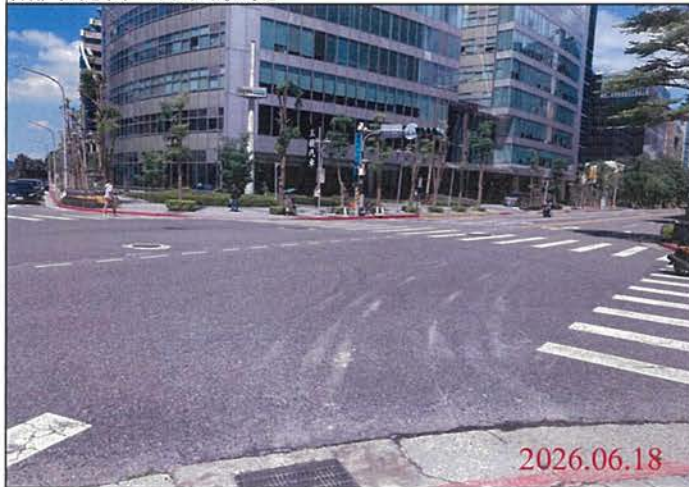
巡查日期地點：115.06.18/ Y32車站  
照片說明：路面狀況

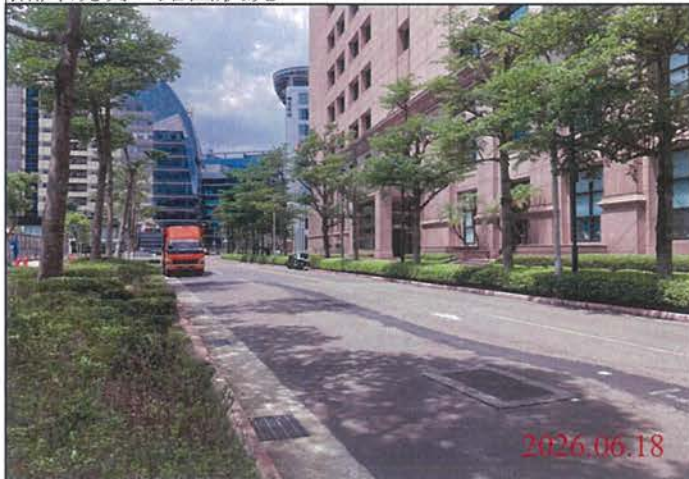
巡查日期地點：115.06.18/ Y32車站  
照片說明：路面狀況

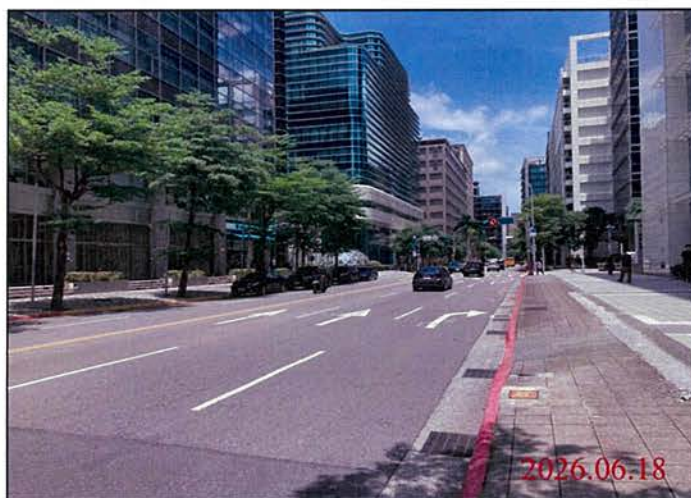
巡查日期地點：115.06.18/ Y31車站  
照片說明：路面狀況

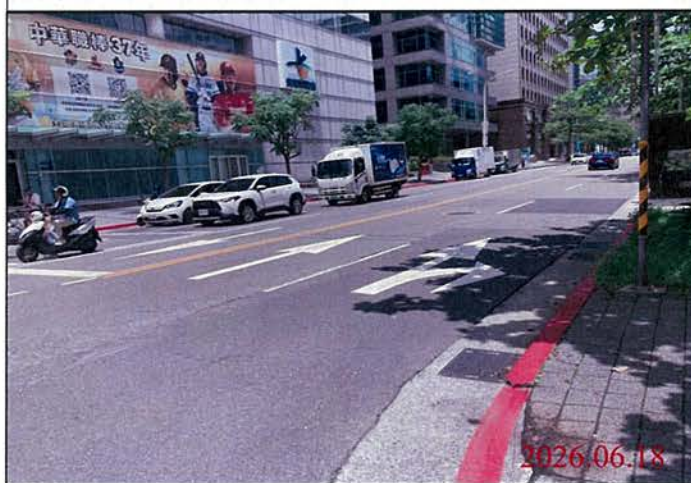
巡查日期地點：115.06.18/ Y31車站  
照片說明：路面狀況

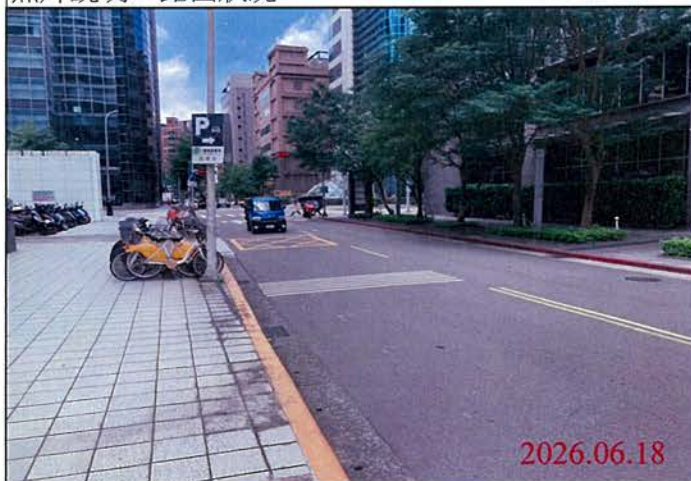
巡查日期地點：115.06.18/ Y31車站  
照片說明：路面狀況

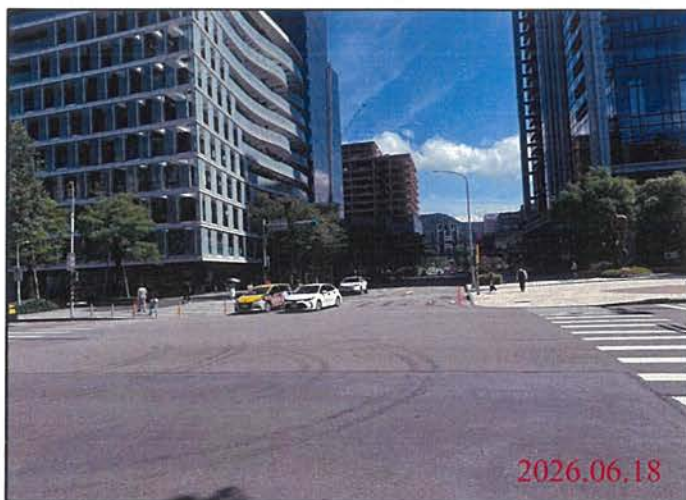
巡查日期地點：115.06.18/ Y30車站

照片說明：路面狀況

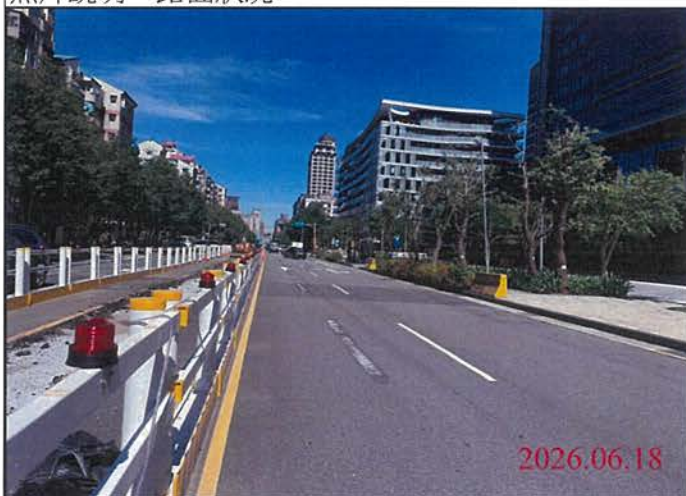
巡查日期地點：115.06.18/ Y30車站

照片說明：路面狀況

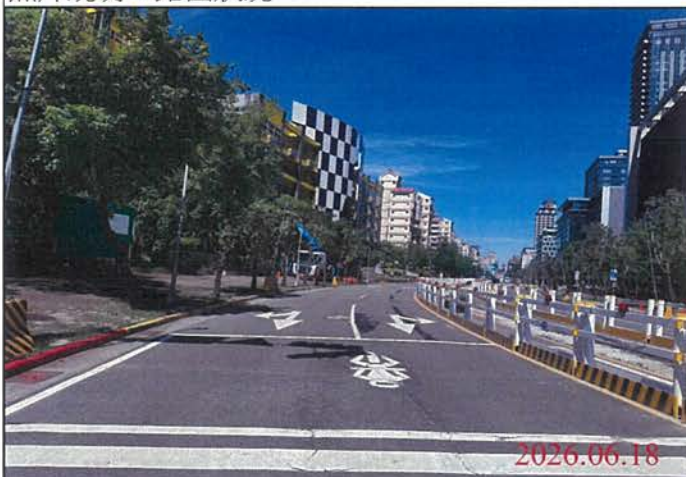
巡查日期地點：115.06.18/ Y30車站

照片說明：路面狀況

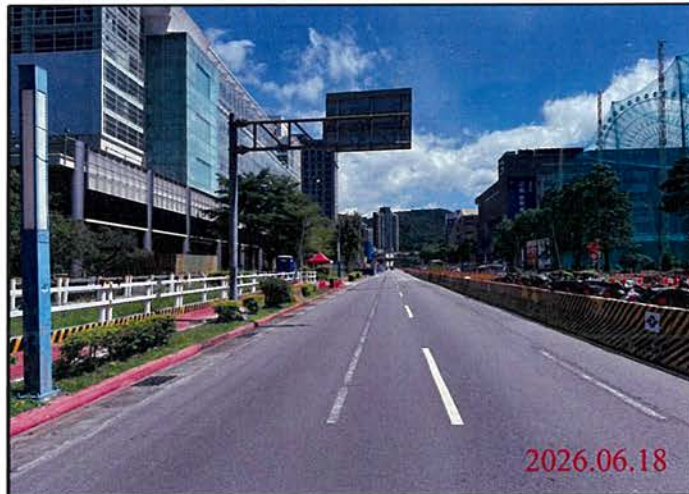
巡查日期地點：115.06.18/ 尾軌  
照片說明：路面狀況

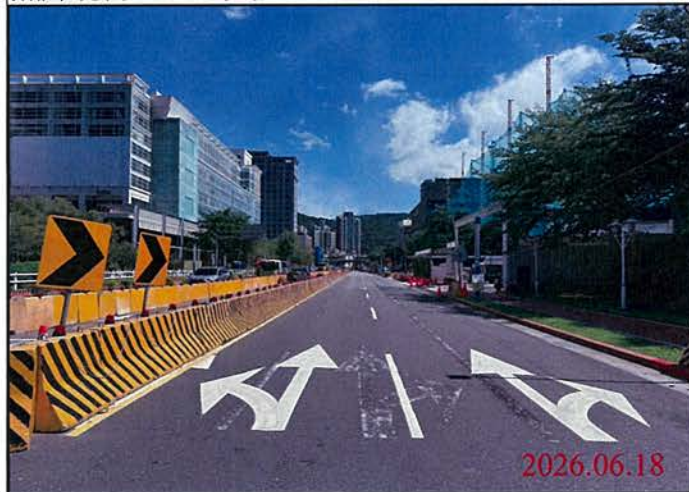
巡查日期地點：115.06.18/ 尾軌  
照片說明：路面狀況

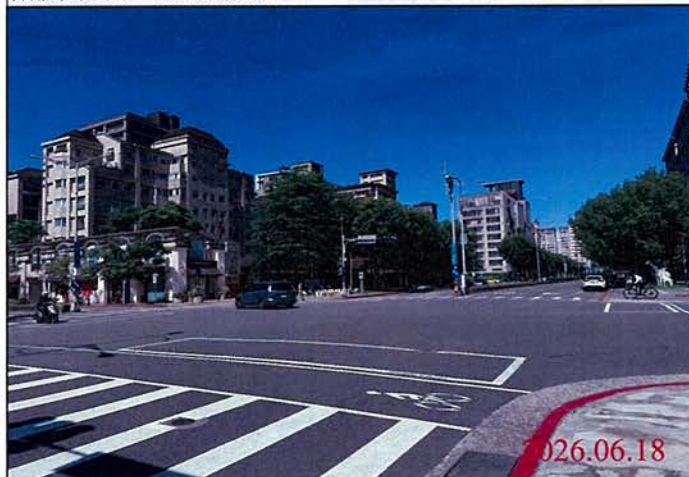
巡查日期地點：115.06.18/ 尾軌  
照片說明：路面狀況
