# 環狀線東環段Y29站尾軌(不含)~Y33站(不含)土木建築及水電環控區段標工程

## 每日管養道路巡查表

日期: 115年 6月 19日

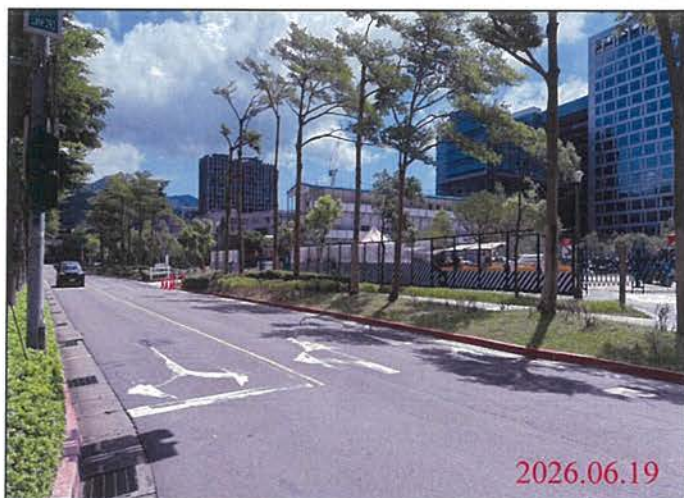
巡查日期地點：115.06.19/ Y32車站  
照片說明：路面狀況

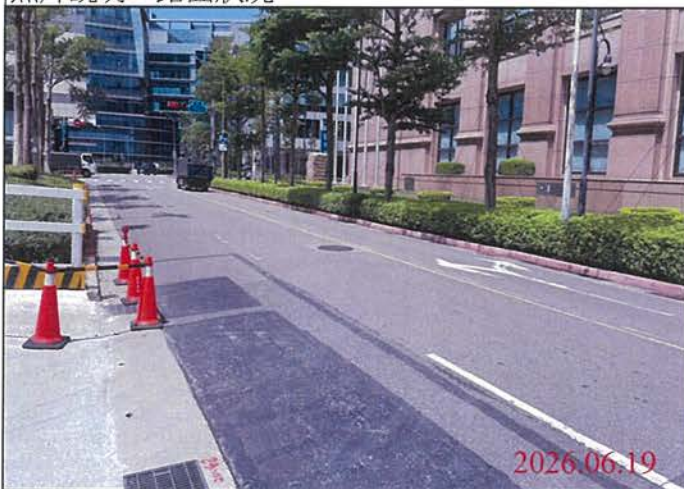
巡查日期地點：115.06.19/ Y32車站  
照片說明：路面狀況

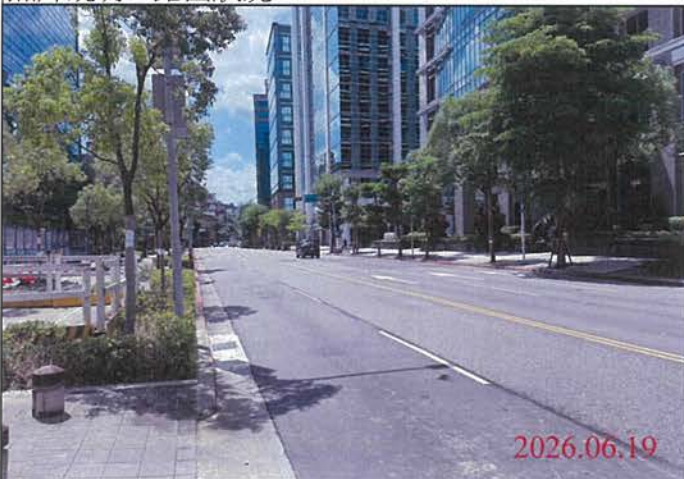
巡查日期地點：115.06.19/ Y32車站  
照片說明：路面狀況

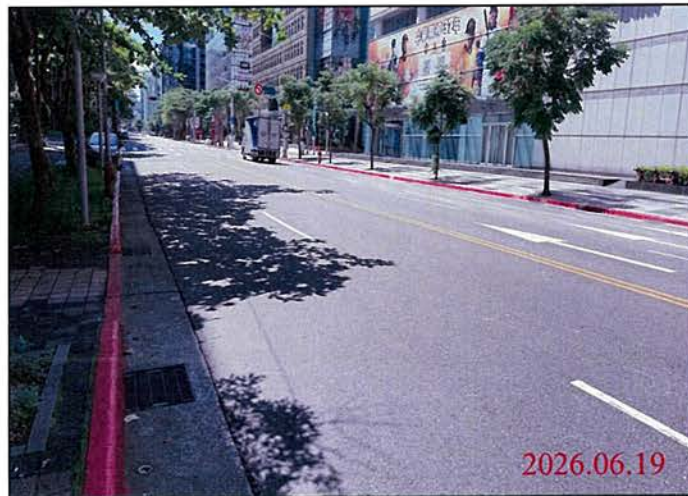
巡查日期地點：115.06.19/ Y31車站  
照片說明：路面狀況

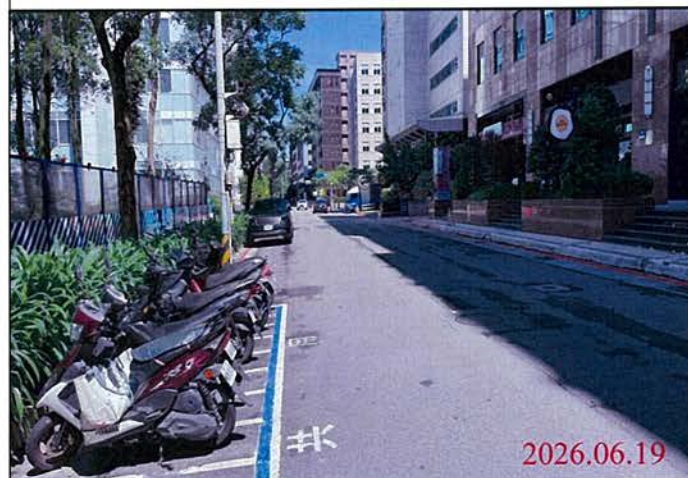
巡查日期地點：115.06.19/ Y31車站  
照片說明：路面狀況

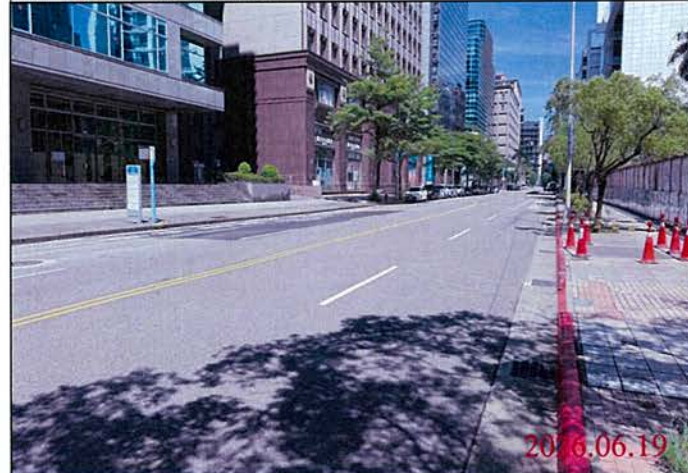
巡查日期地點：115.06.19/ Y31車站  
照片說明：路面狀況

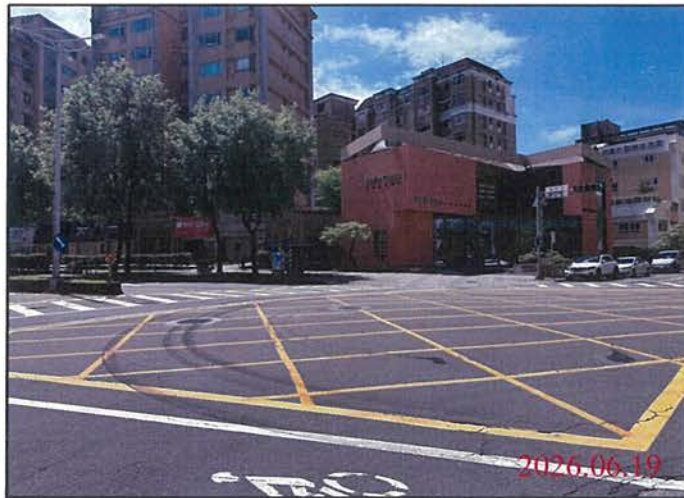
巡查日期地點：115.06.19/ Y30車站

照片說明：路面狀況

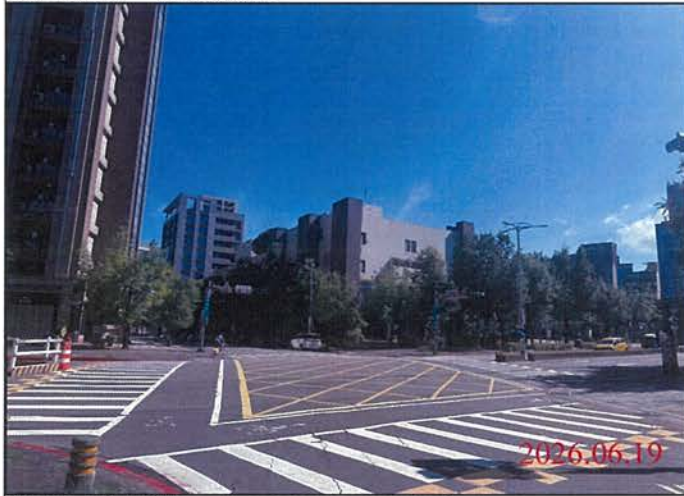
巡查日期地點：115.06.19/ Y30車站

照片說明：路面狀況

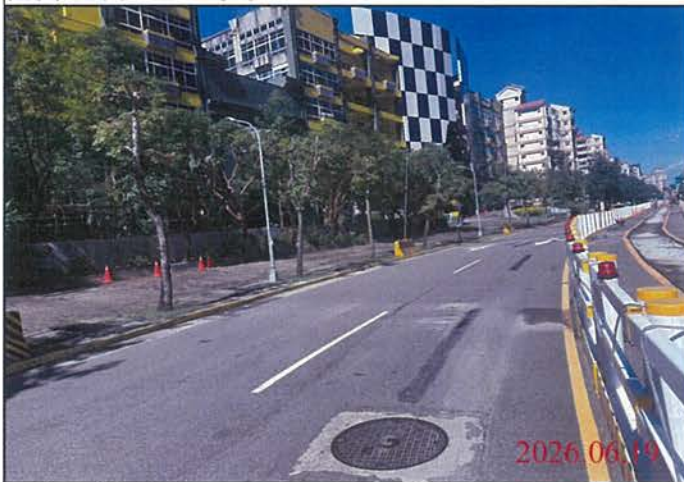
巡查日期地點：115.06.19/ Y30車站

照片說明：路面狀況

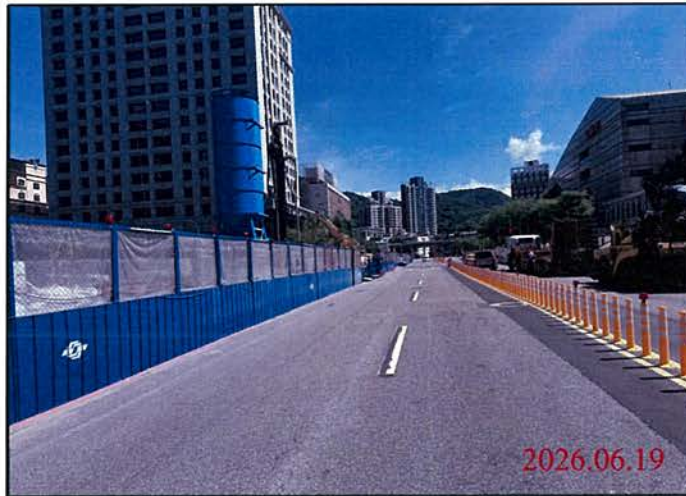
巡查日期地點：115.06.19/ 尾軌  
照片說明：路面狀況

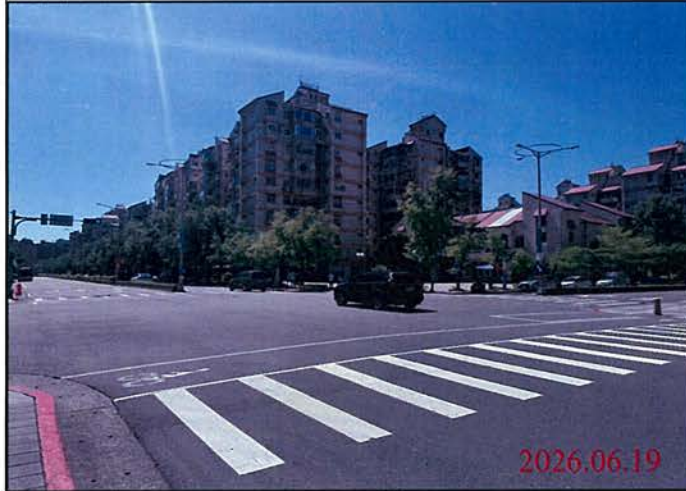
巡查日期地點：115.06.19/ 尾軌  
照片說明：路面狀況

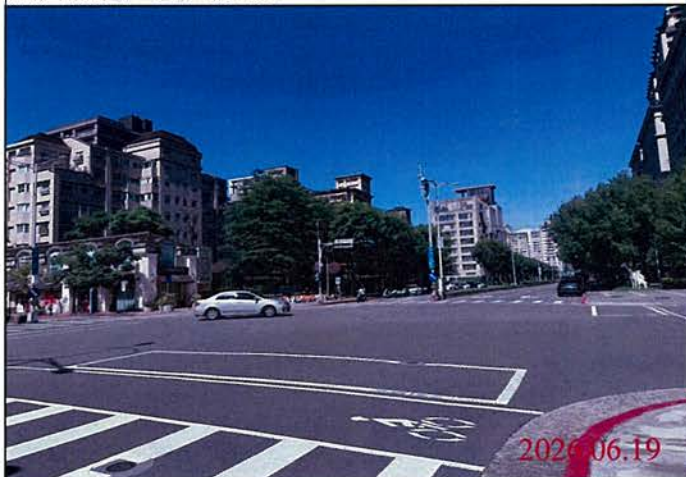
巡查日期地點：115.06.19/ 尾軌  
照片說明：路面狀況
