# 環狀線東環段Y29站尾軌(不含)~Y33站(不含)土木建築及水電環控區段標工程

## 每日管養道路巡查表

日期: 115年 6月 20日

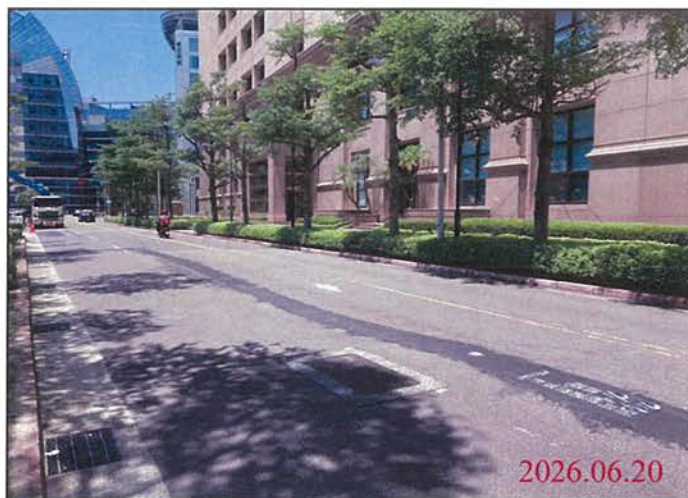
巡查日期地點：115.06.20/ Y32車站  
照片說明：路面狀況

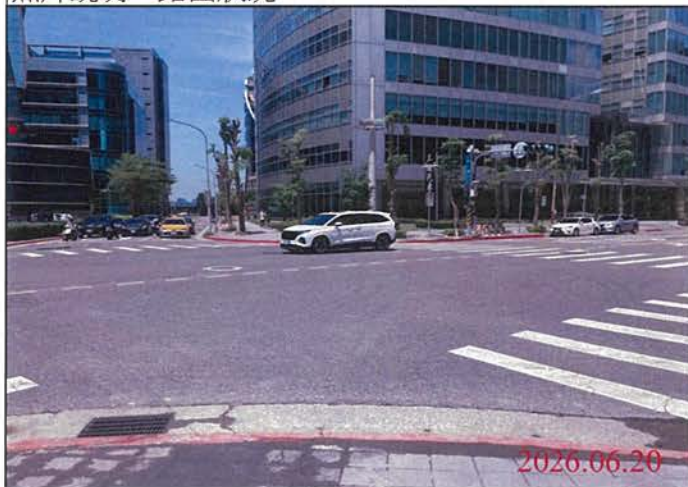
巡查日期地點：115.06.20/ Y32車站  
照片說明：路面狀況

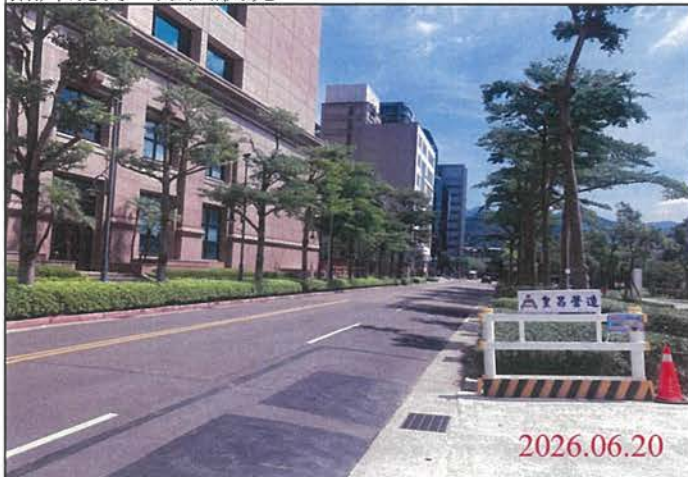
巡查日期地點：115.06.20/ Y32車站  
照片說明：路面狀況

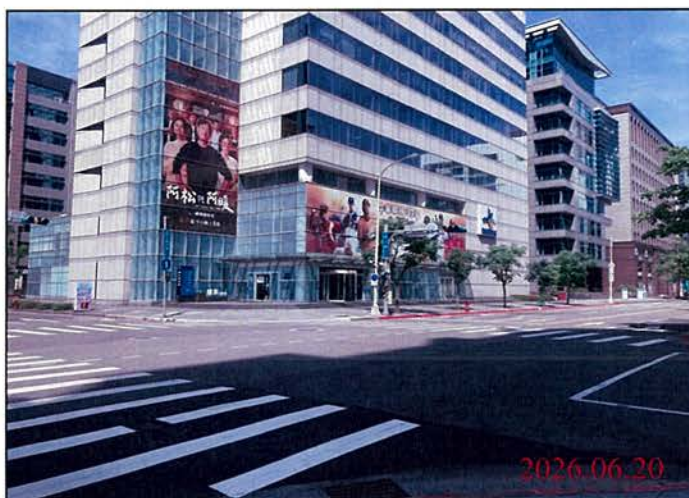
巡查日期地點：115.06.20/ Y31車站  
照片說明：路面狀況

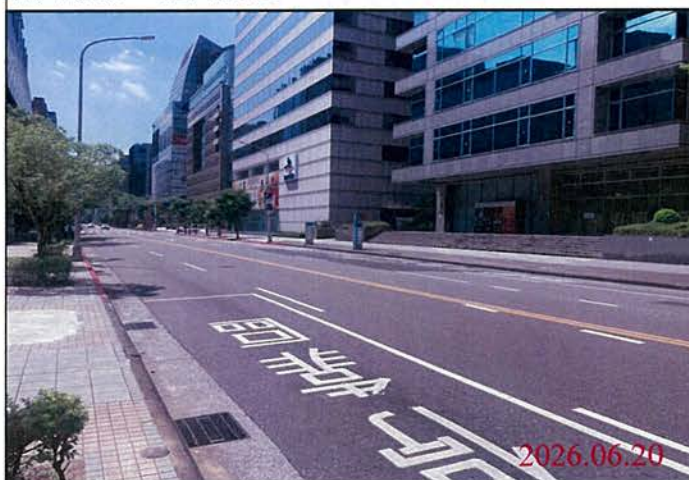
巡查日期地點：115.06.20/ Y31車站  
照片說明：路面狀況

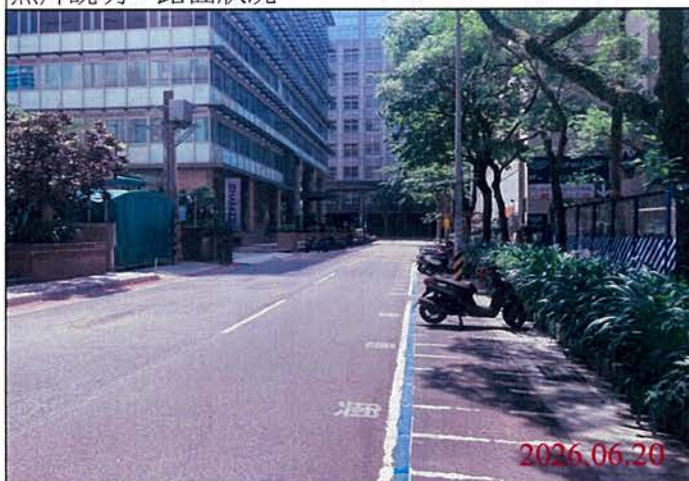
巡查日期地點：115.06.20/ Y31車站  
照片說明：路面狀況

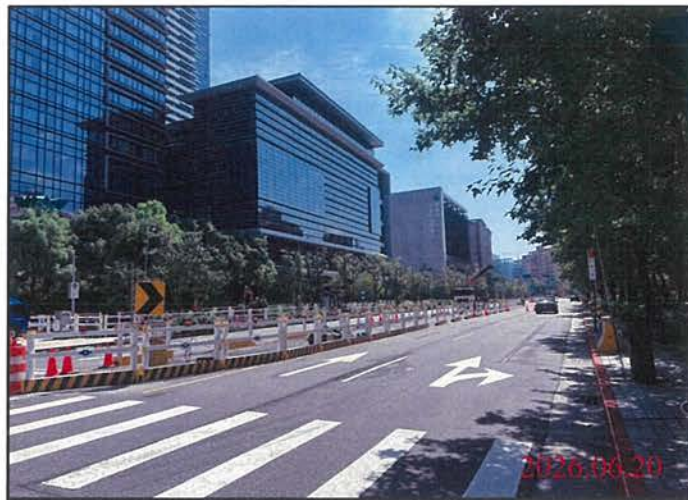
巡查日期地點：115.06.20/ Y30車站  
照片說明：路面狀況

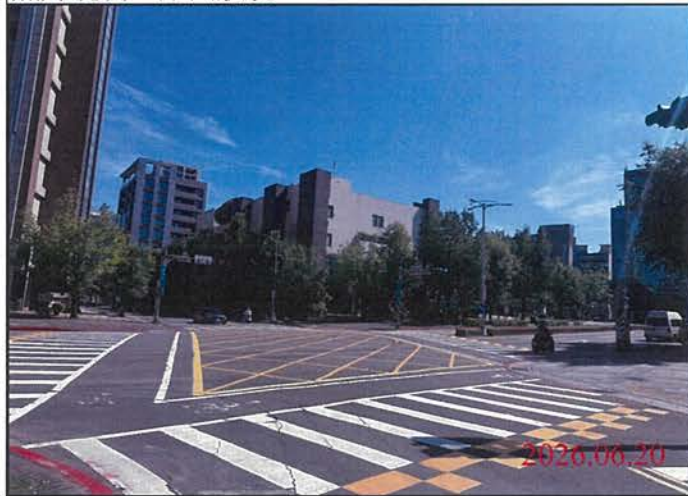
巡查日期地點：115.06.20/ Y30車站  
照片說明：路面狀況

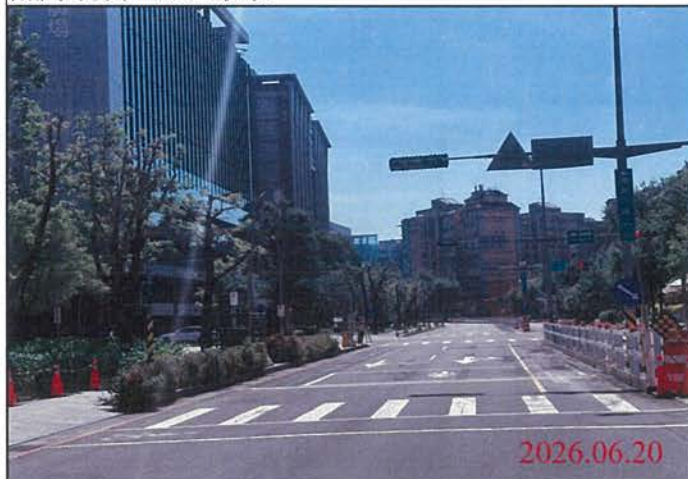
巡查日期地點：115.06.20/ Y30車站  
照片說明：路面狀況

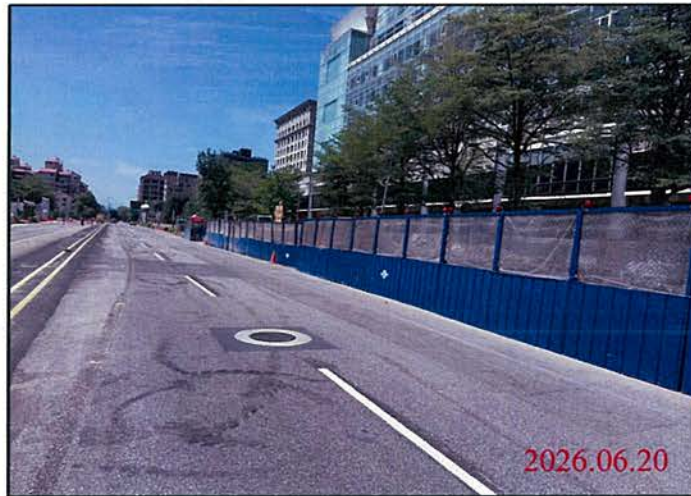
巡查日期地點：115.06.20/ 尾軌  
照片說明：路面狀況

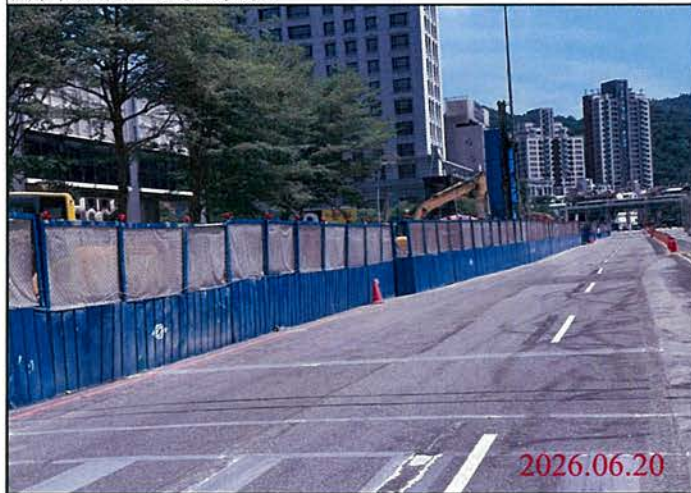
巡查日期地點：115.06.20/ 尾軌  
照片說明：路面狀況

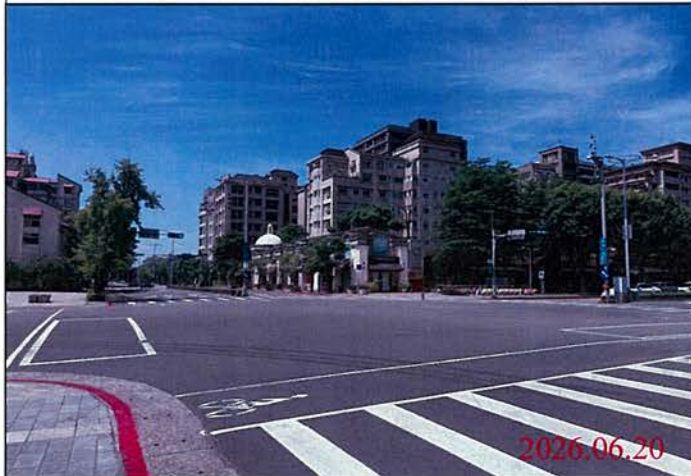
巡查日期地點：115.06.20/ 尾軌  
照片說明：路面狀況
