# 環狀線東環段Y29站尾軌(不含)~Y33(不含)土木建築及水電環控區段標工程

日期: 115 年 6 月 27 日

## 環狀線CF710區段標道路巡查照片

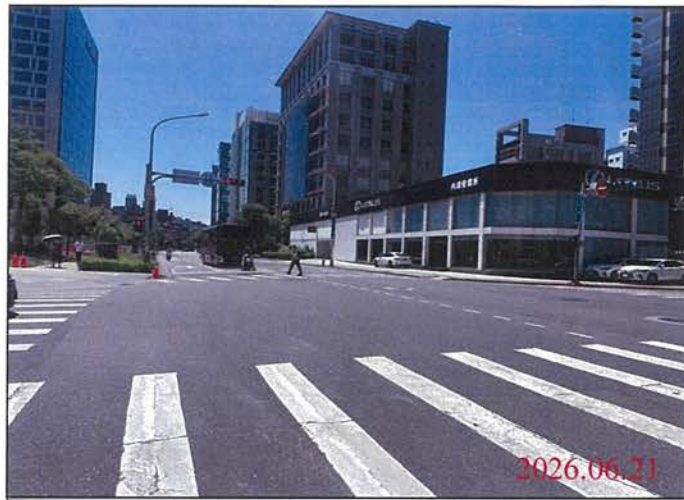
巡查日期地點：115.06.21/ Y32車站  
照片說明：路面狀況

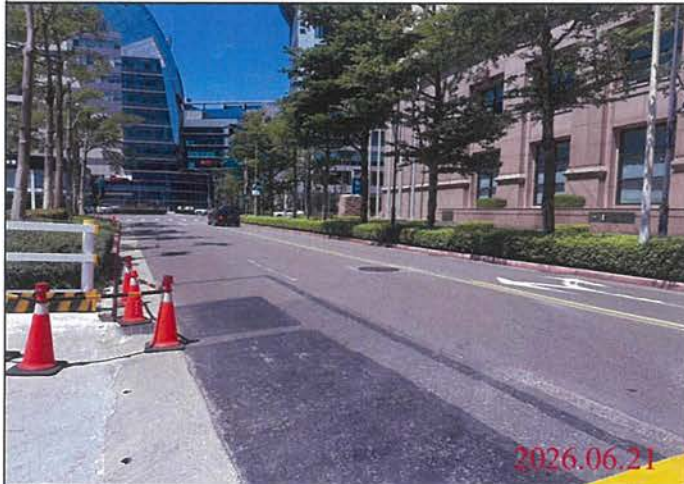
巡查日期地點：115.06.21/ Y32車站  
照片說明：路面狀況

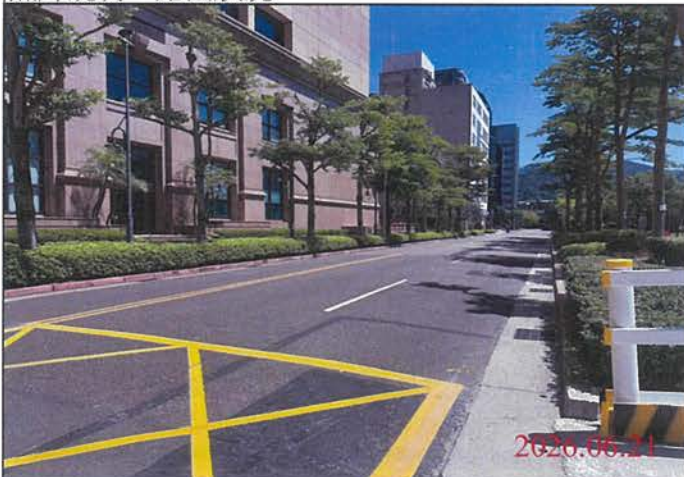
巡查日期地點：115.06.21/ Y32車站  
照片說明：路面狀況

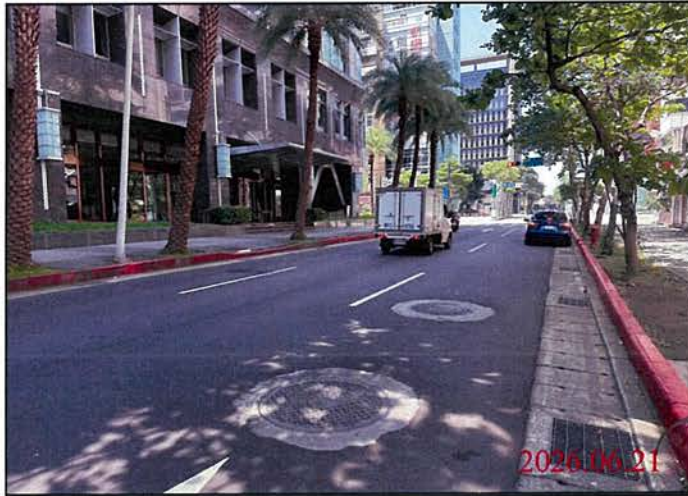
巡查日期地點：115.06.21/ Y31車站

照片說明：路面狀況

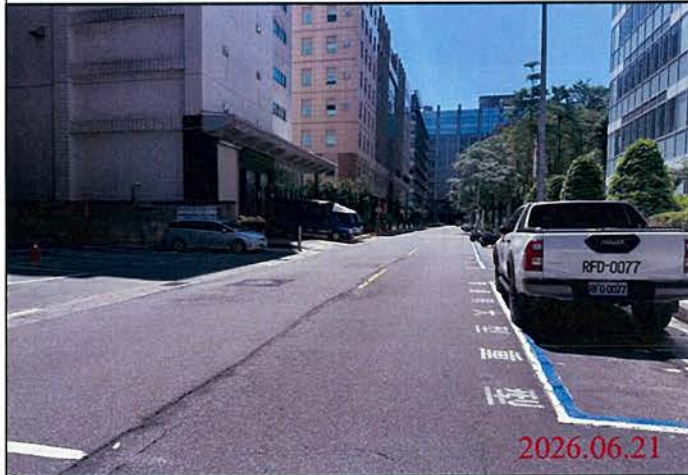
巡查日期地點：115.06.21/ Y31車站

照片說明：路面狀況

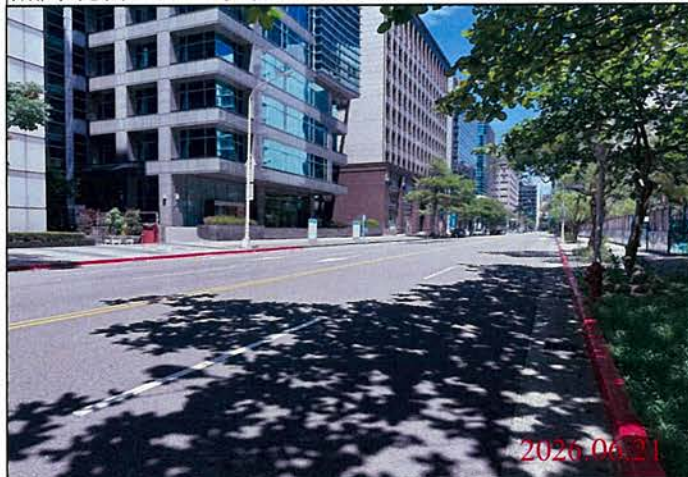
巡查日期地點：115.06.21/ Y31車站

照片說明：路面狀況

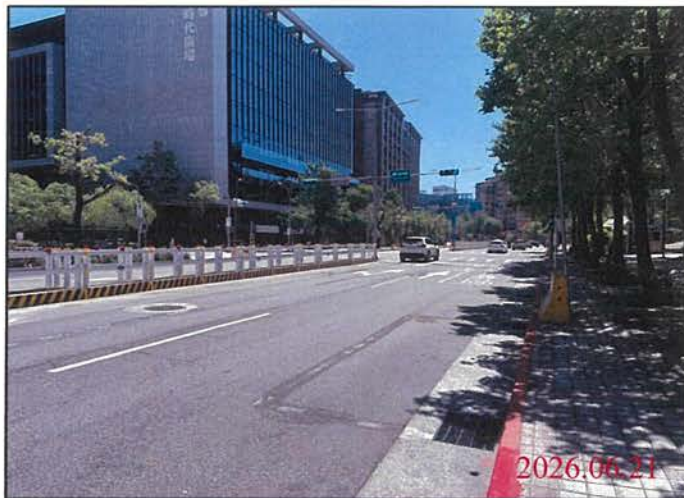
巡查日期地點：115.06.21/ Y30車站

照片說明：路面狀況

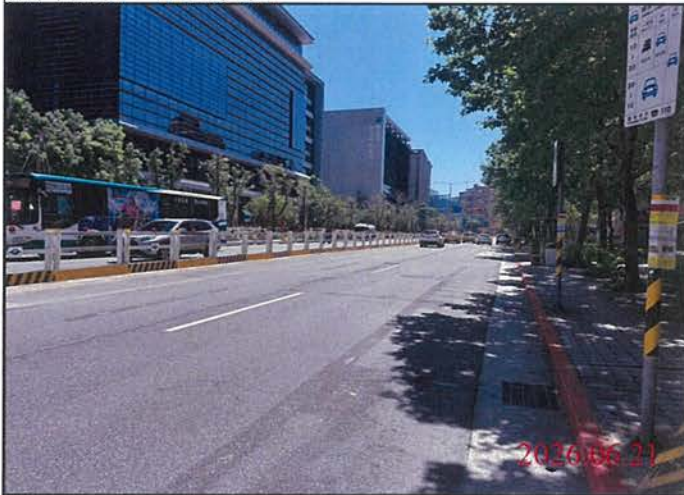
巡查日期地點：115.06.21/ Y30車站

照片說明：路面狀況

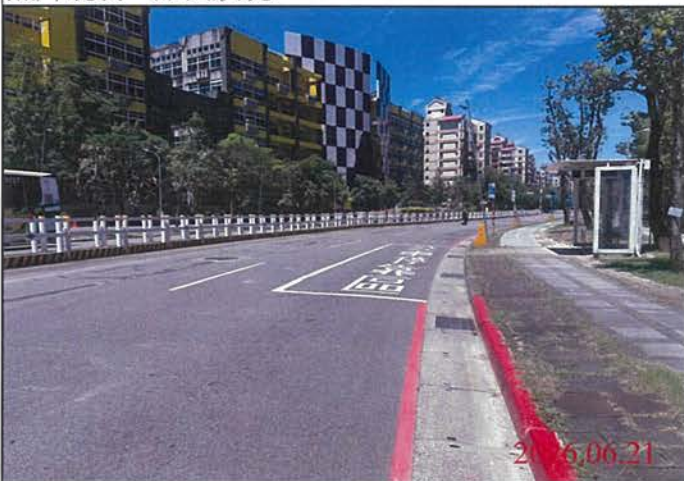
巡查日期地點：115.06.21/ Y30車站

照片說明：路面狀況

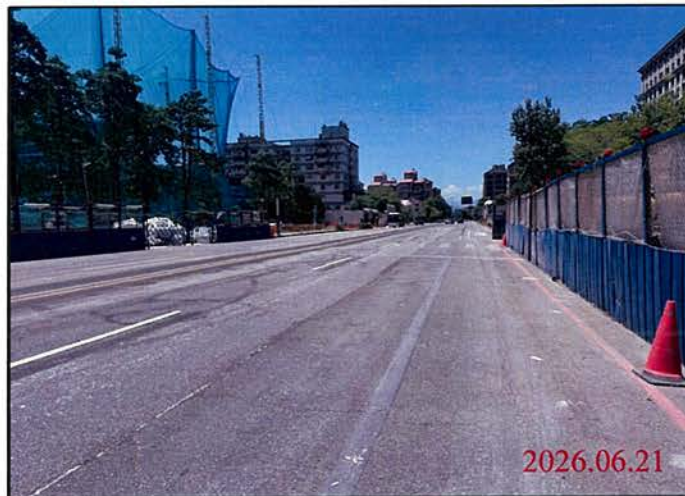
巡查日期地點：115.06.21/ 尾軌  
照片說明：路面狀況

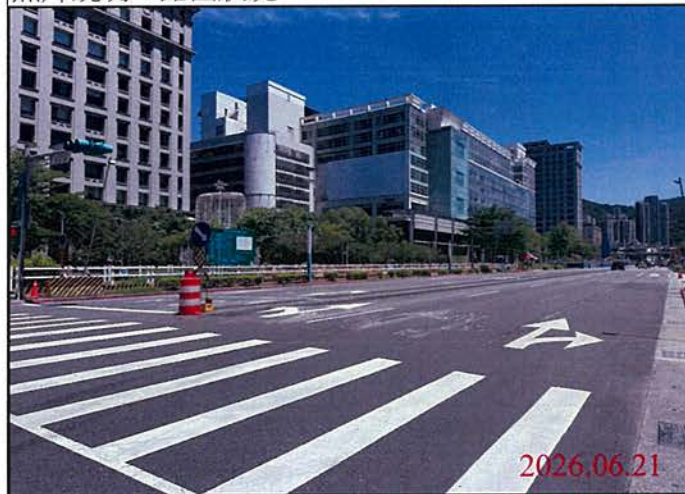
巡查日期地點：115.06.21/ 尾軌  
照片說明：路面狀況

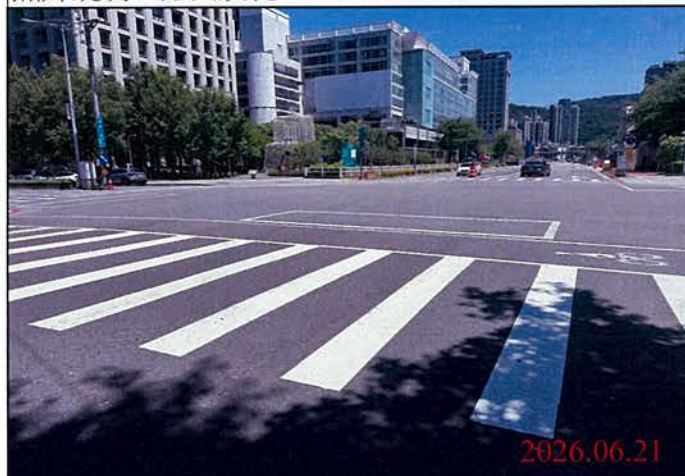
巡查日期地點：115.06.21/ 尾軌  
照片說明：路面狀況
