# 環狀線東環段Y29站尾軌(不含)~Y33(不含)土木建築及水電環控區段標工程

日期: 115年 6月 22日

## 環狀線CF710區段標道路巡查照片

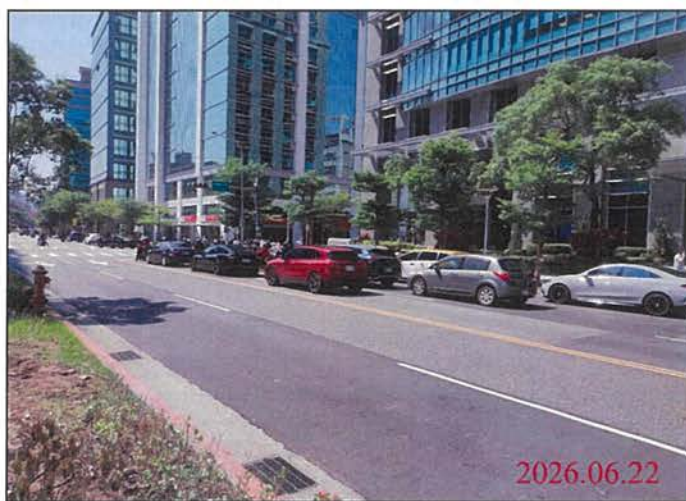
巡查日期地點：115.06.22/ Y32車站

照片說明：路面狀況

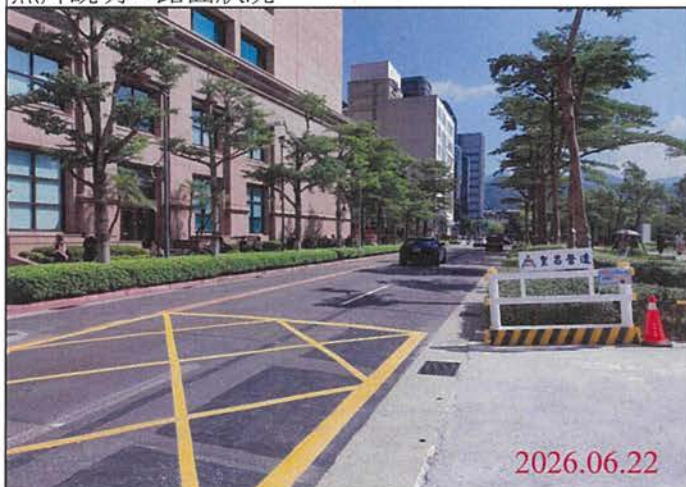
巡查日期地點：115.06.22/ Y32車站

照片說明：路面狀況

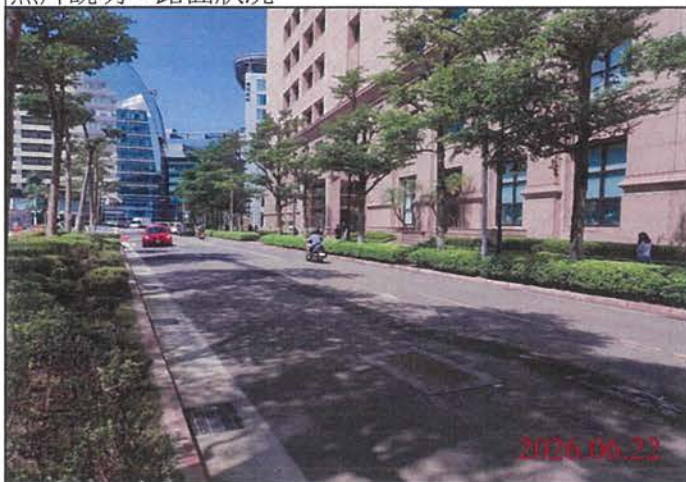
巡查日期地點：115.06.22/ Y32車站

照片說明：路面狀況

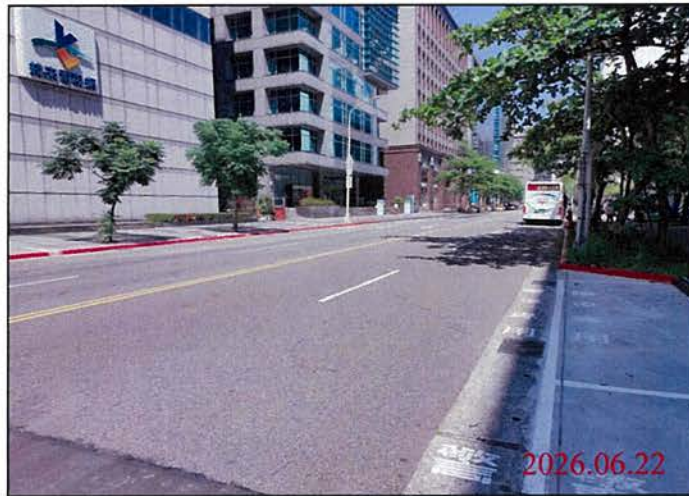
巡查日期地點：115.06.22/ Y31車站  
照片說明：路面狀況

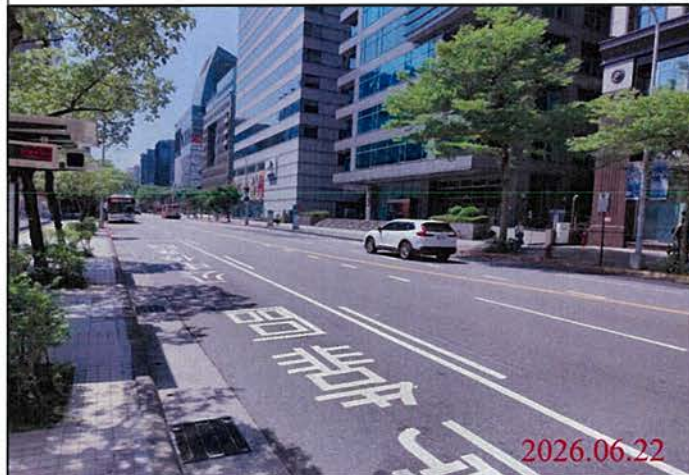
巡查日期地點：115.06.22/ Y31車站  
照片說明：路面狀況

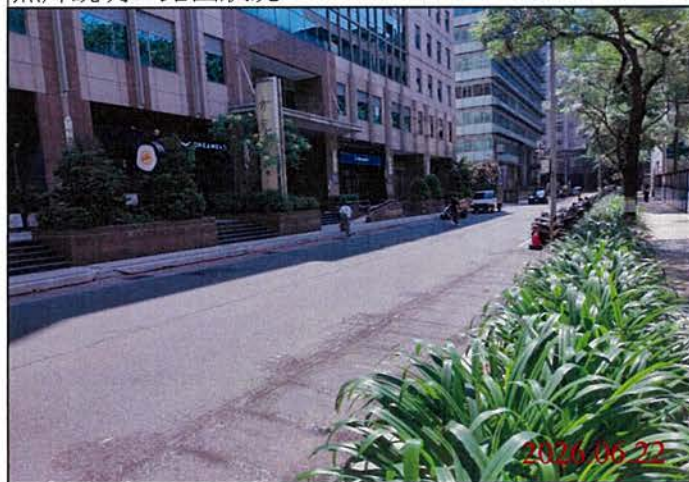
巡查日期地點：115.06.22/ Y31車站  
照片說明：路面狀況

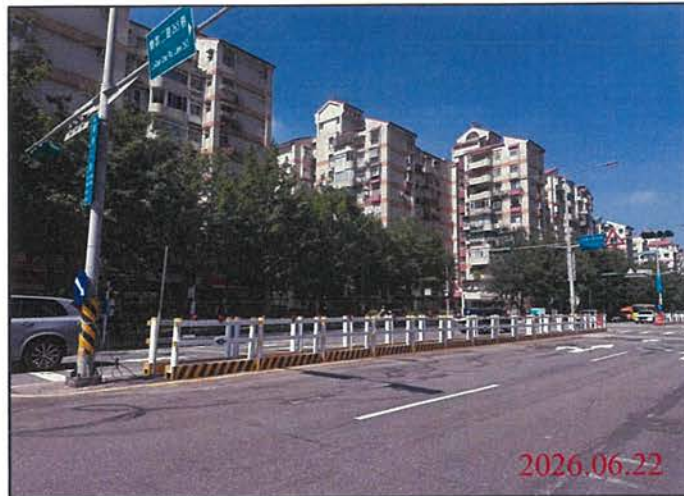
巡查日期地點：115.06.22/ Y30車站  
照片說明：路面狀況

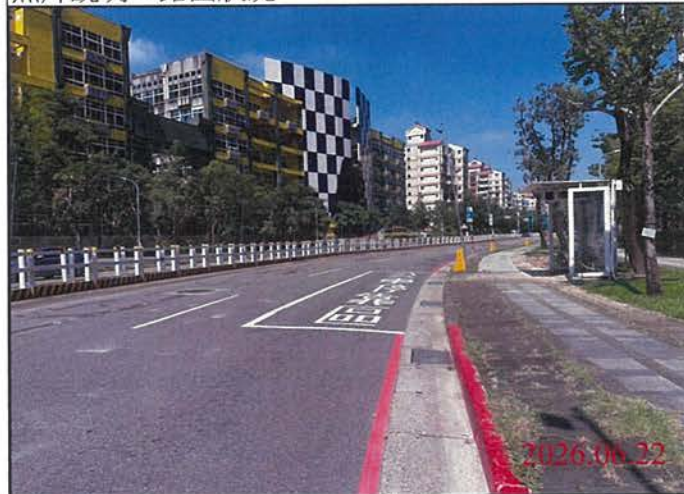
巡查日期地點：115.06.22/ Y30車站  
照片說明：路面狀況

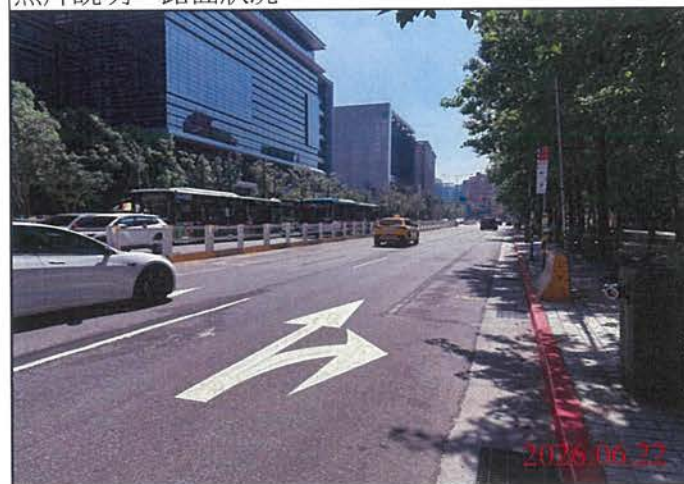
巡查日期地點：115.06.22/ Y30車站  
照片說明：路面狀況

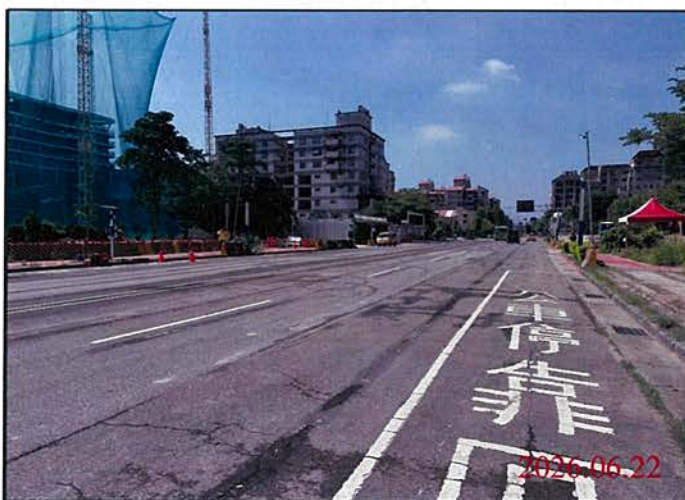
巡查日期地點：115.06.22/ 尾軌  
照片說明：路面狀況

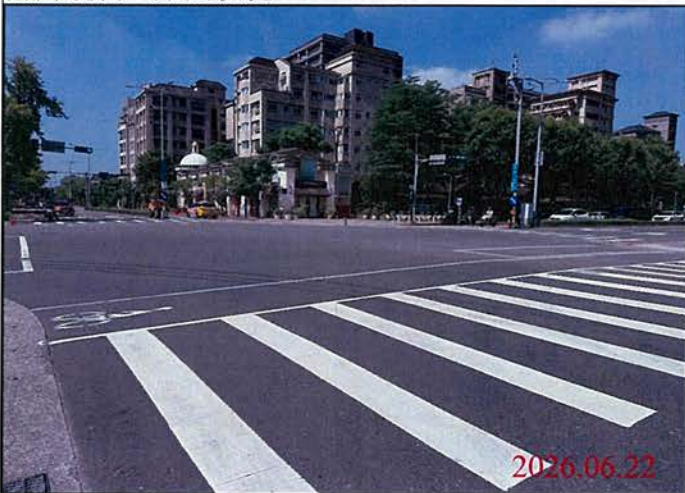
巡查日期地點：115.06.22/ 尾軌  
照片說明：路面狀況

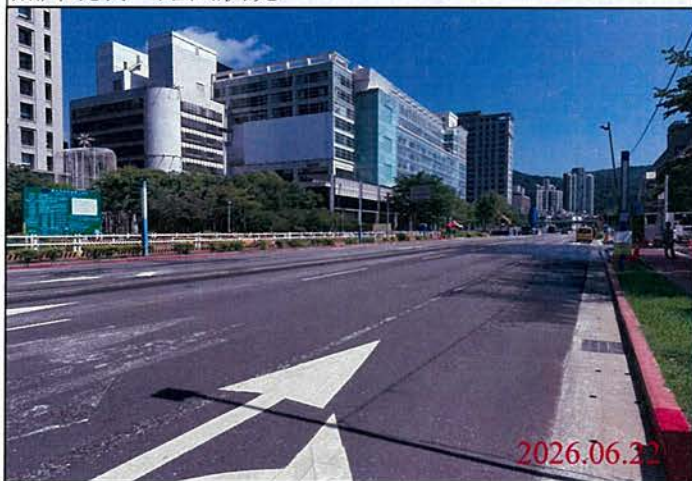
巡查日期地點：115.06.22/ 尾軌  
照片說明：路面狀況
