# 環狀線東環段Y29站尾軌(不含)~Y33(不含)土木建築及水電環控區段標工程

日期: 115 年 6 月 23 日

## 環狀線CF710區段標道路巡查照片

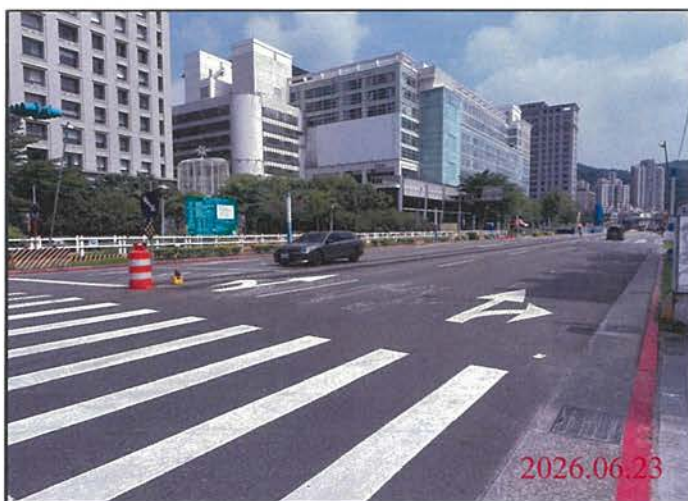
巡查日期地點：115.06.23/ 尾軌  
照片說明：路面狀況

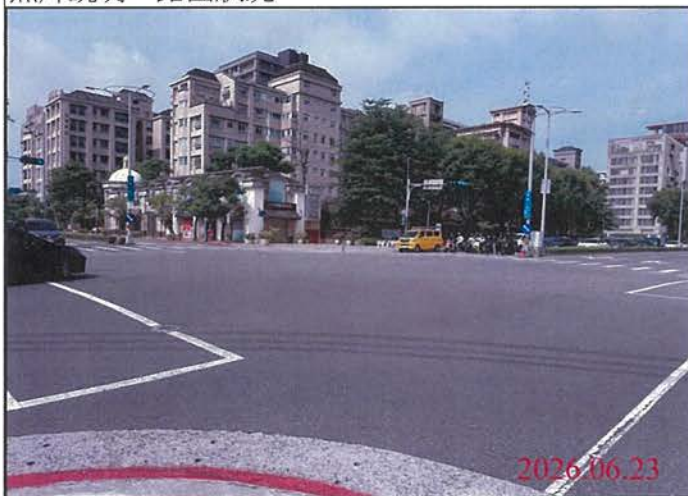
巡查日期地點：115.06.23/ 尾軌  
照片說明：路面狀況

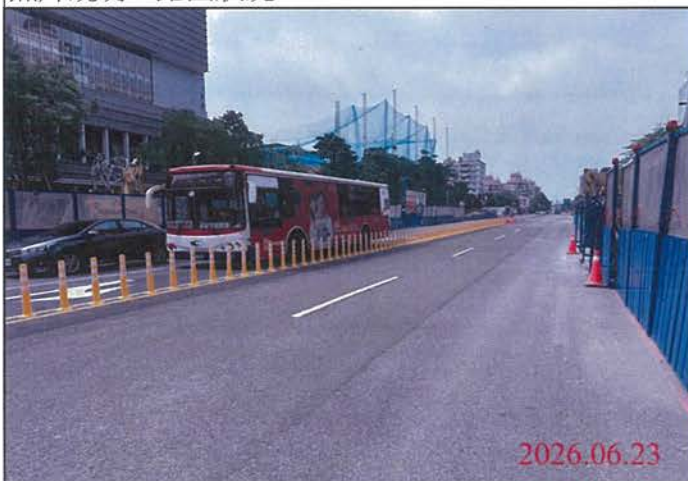
巡查日期地點：115.06.23/ 尾軌  
照片說明：路面狀況

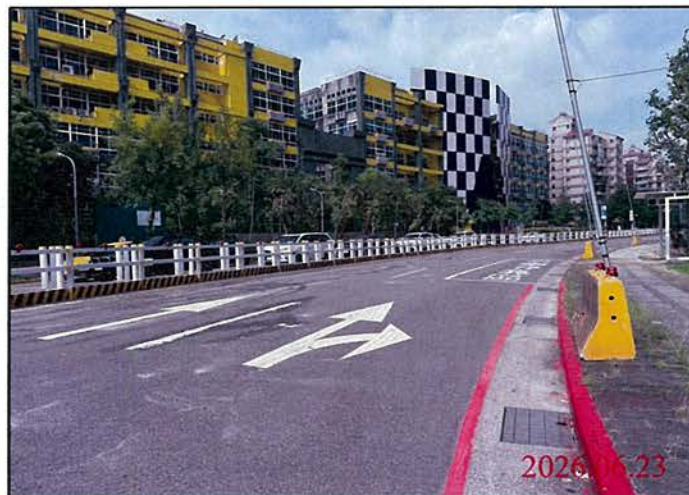
巡查日期地點：115.06.23/ Y30車站

照片說明：路面狀況

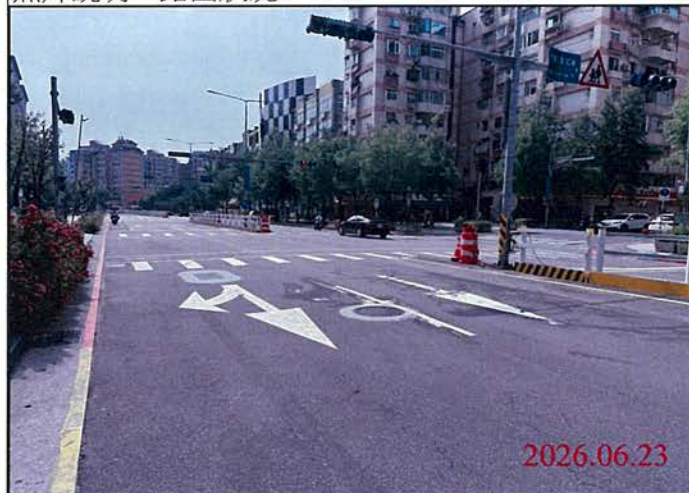
巡查日期地點：115.06.23/ Y30車站

照片說明：路面狀況

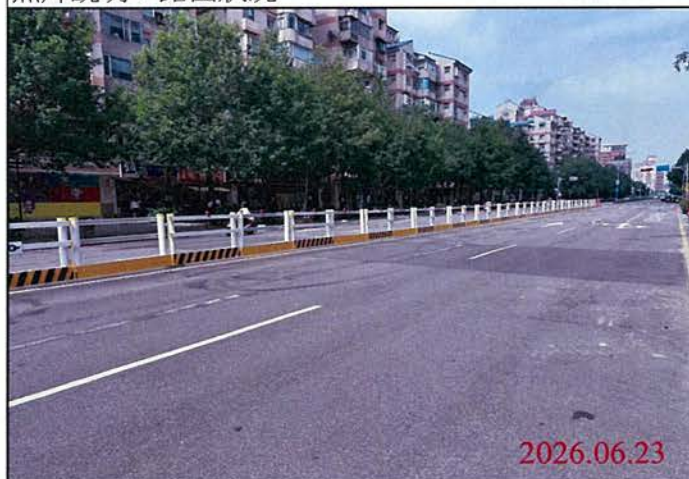
巡查日期地點：115.06.23/ Y30車站

照片說明：路面狀況

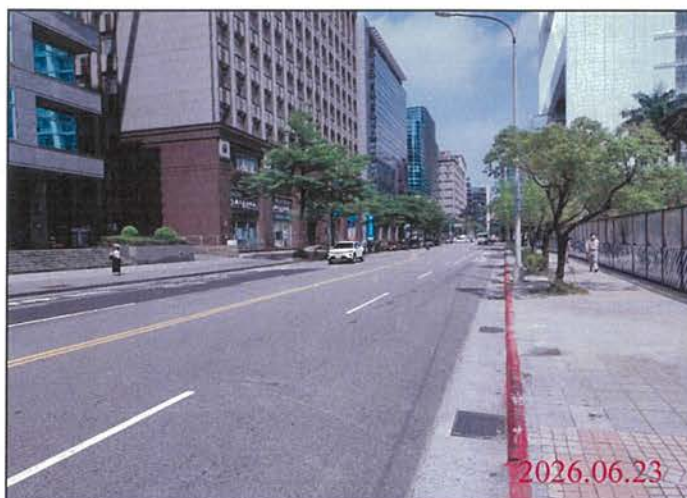
巡查日期地點：115.06.23/ Y31車站  
照片說明：路面狀況

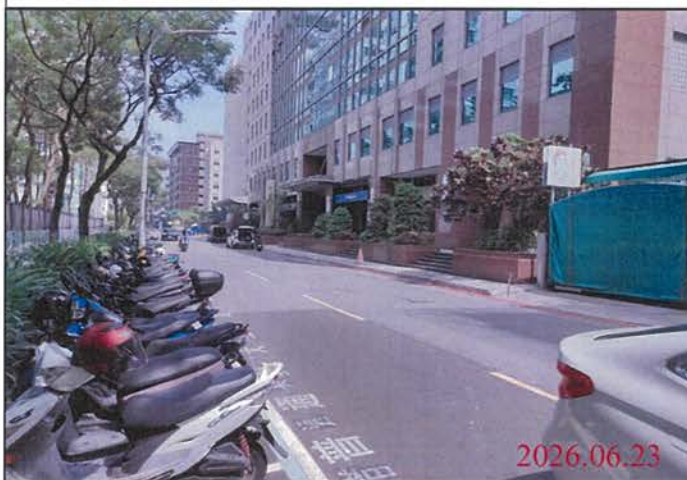
巡查日期地點：115.06.23/ Y31車站  
照片說明：路面狀況

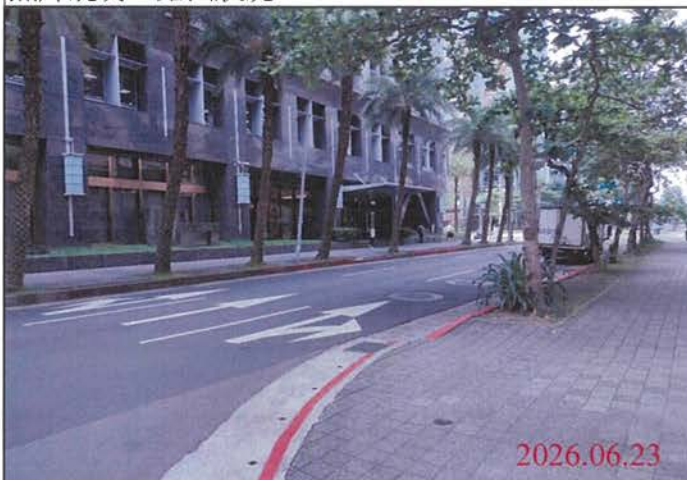
巡查日期地點：115.06.23/ Y31車站  
照片說明：路面狀況

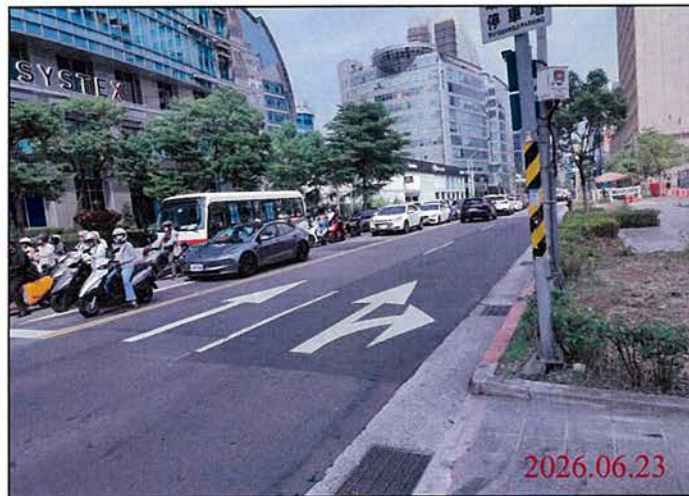
巡查日期地點：115.06.23/ Y32車站  
照片說明：路面狀況

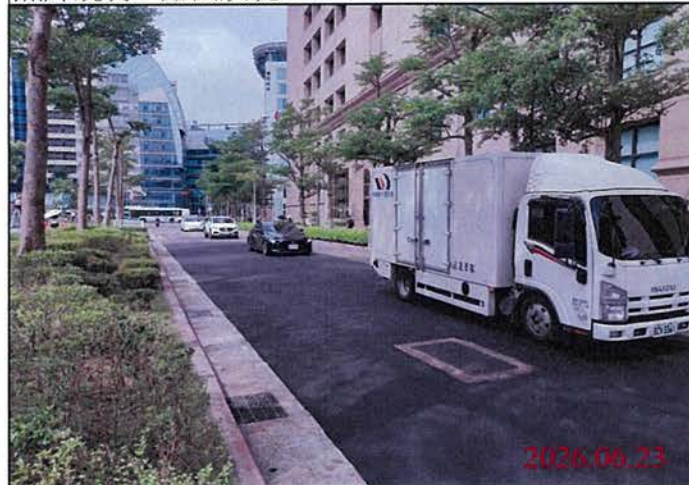
巡查日期地點：115.06.23/ Y32車站  
照片說明：路面狀況

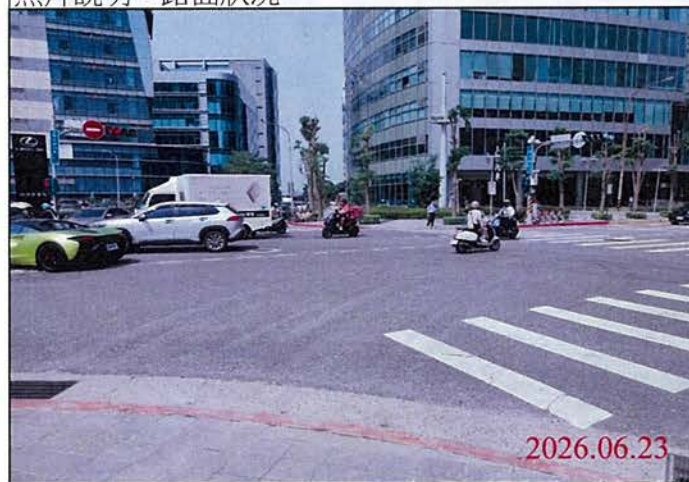
巡查日期地點：115.06.23/ Y32車站  
照片說明：路面狀況
