# 環狀線東環段Y29站尾軌(不含)~Y33站(不含)土木建築及水電環控區段標工程

## 每日管養道路巡查表

日期: 115年 6月24日

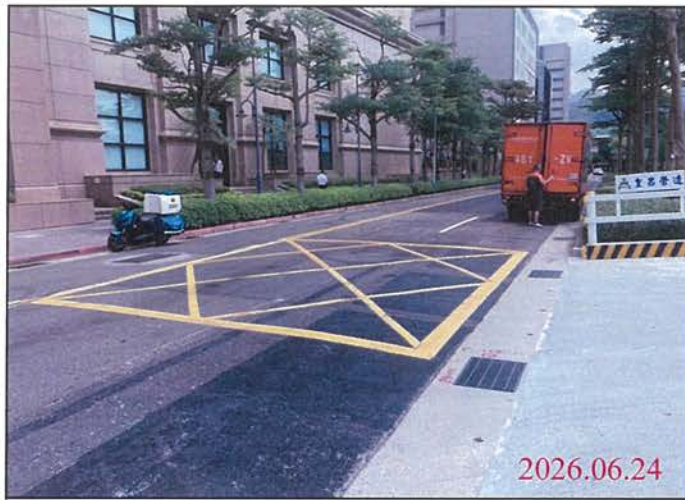
巡查日期地點：115.06.24/ Y32車站  
照片說明：路面狀況

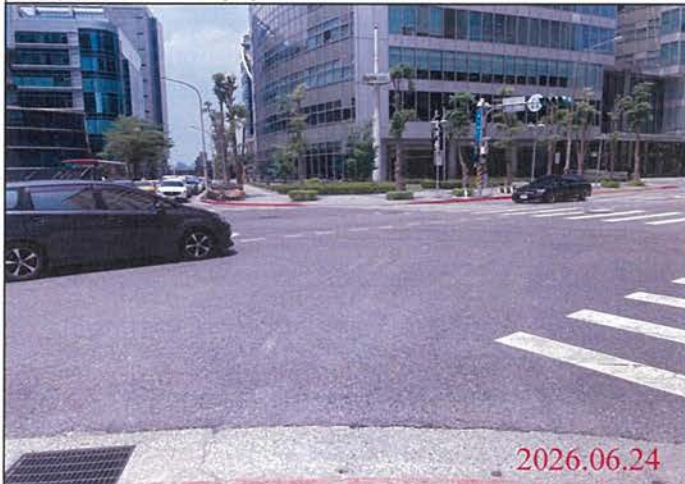
巡查日期地點：115.06.24/ Y32車站  
照片說明：路面狀況

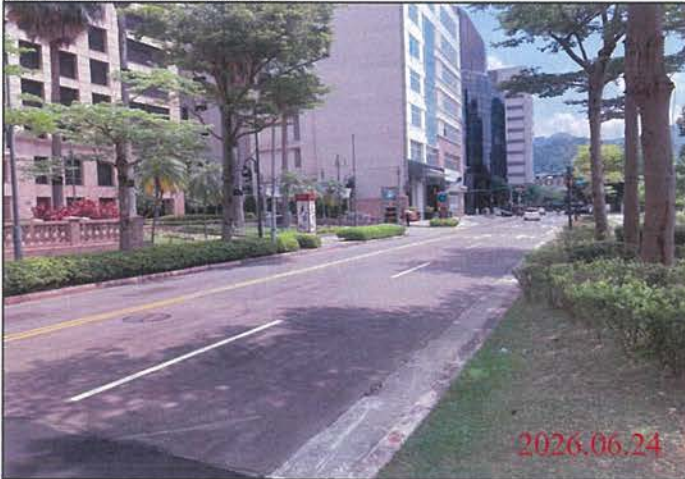
巡查日期地點：115.06.24/ Y32車站  
照片說明：路面狀況

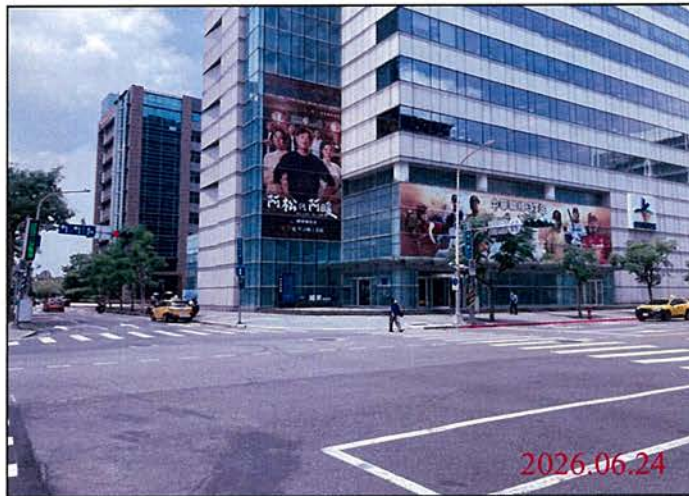
巡查日期地點：115.06.24/ Y31車站  
照片說明：路面狀況

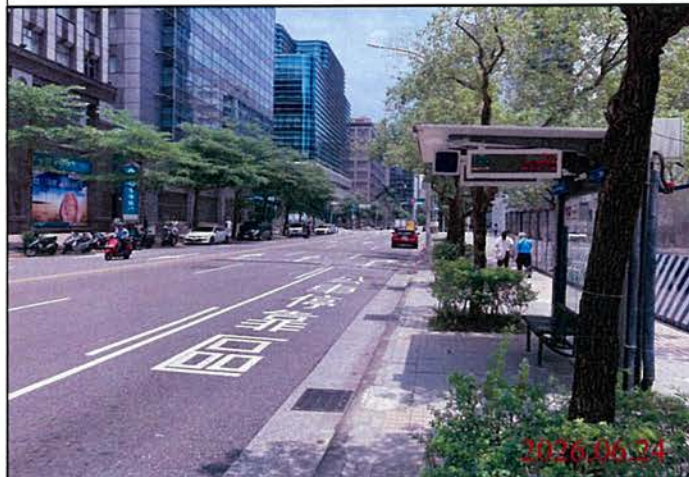
巡查日期地點：115.06.24/ Y31車站  
照片說明：路面狀況

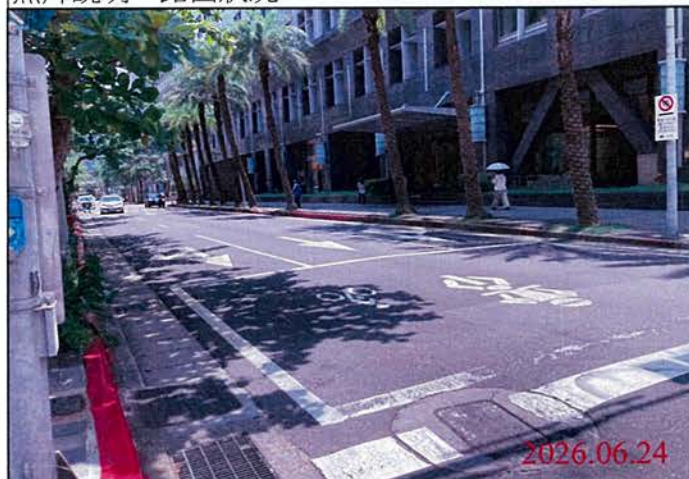
巡查日期地點：115.06.24/ Y31車站  
照片說明：路面狀況

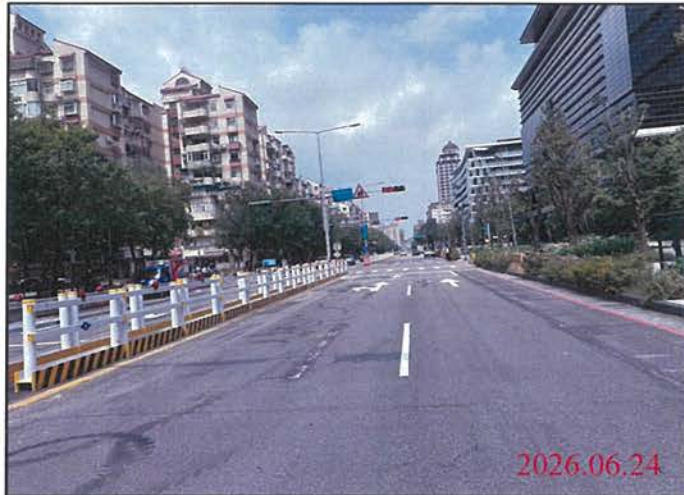
巡查日期地點：115.06.24/ Y30車站

照片說明：路面狀況

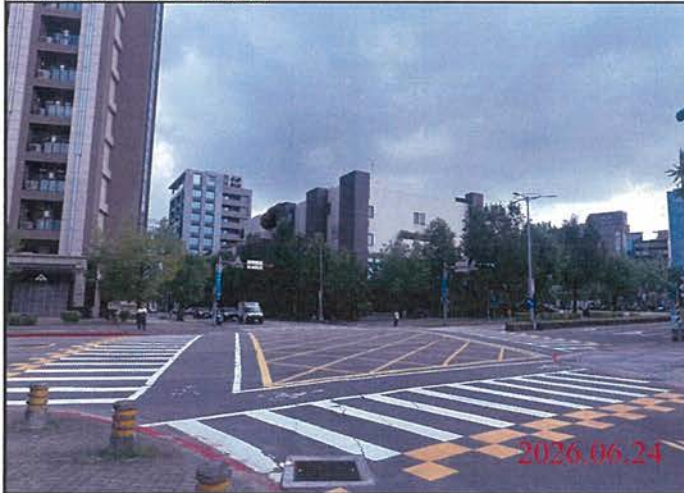
巡查日期地點：115.06.24/ Y30車站

照片說明：路面狀況

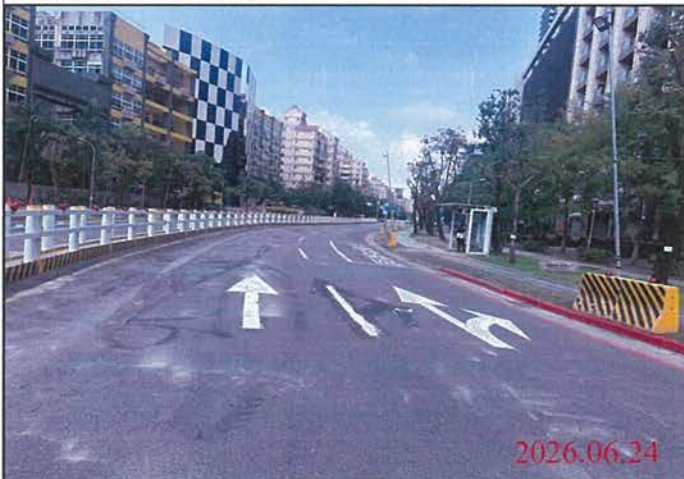
巡查日期地點：115.06.24/ Y30車站

照片說明：路面狀況

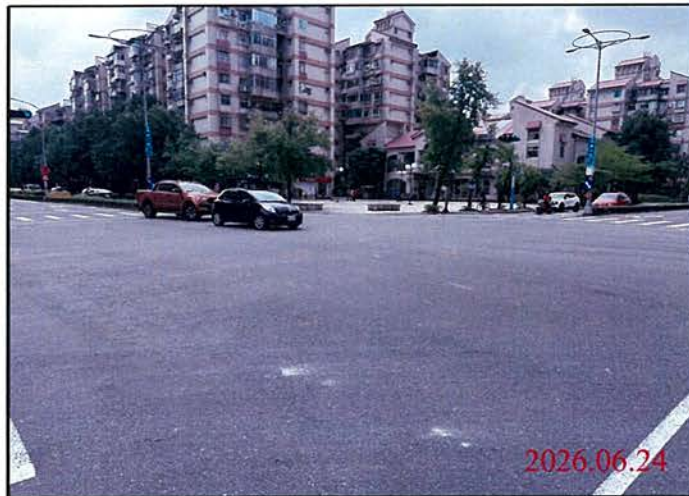
巡查日期地點：115.06.24/ 尾軌  
照片說明：路面狀況

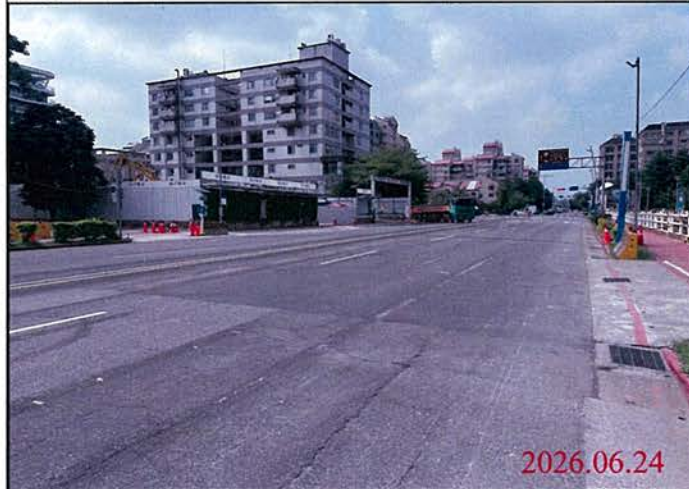
巡查日期地點：115.06.24/ 尾軌  
照片說明：路面狀況

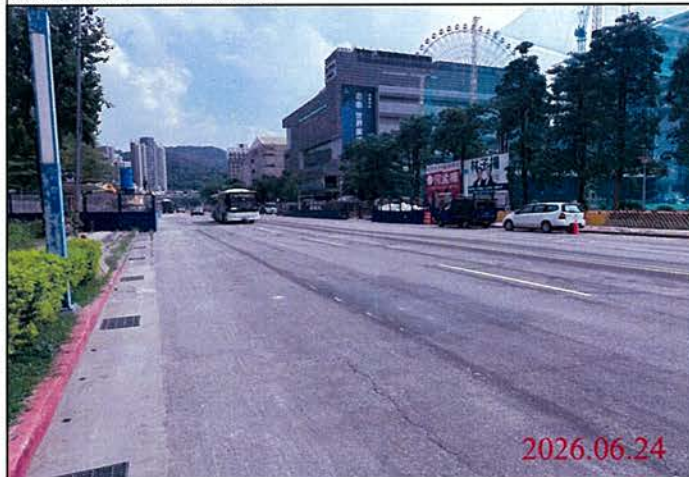
巡查日期地點：115.06.24/ 尾軌  
照片說明：路面狀況
