# 環狀線東環段Y29站尾軌(不含)~Y33(不含)土木建築及水電環控區段標工程

日期: 115年 6月 25日

## 環狀線CF710區段標道路巡查照片

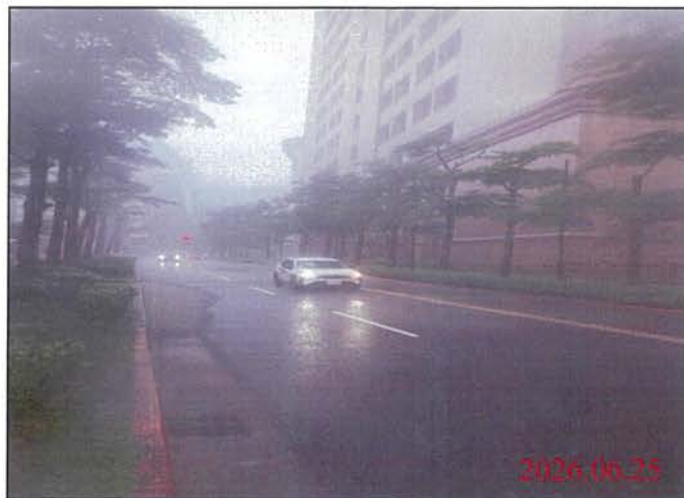
巡查日期地點：115.06.25/ Y32車站

照片說明：路面狀況

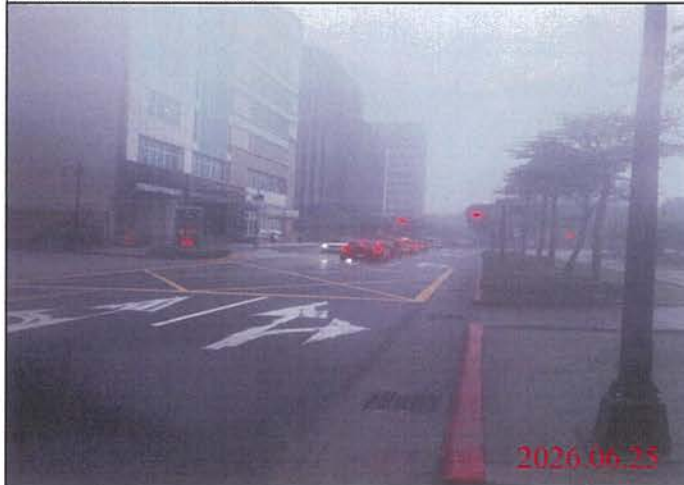
巡查日期地點：115.06.25/ Y32車站

照片說明：路面狀況

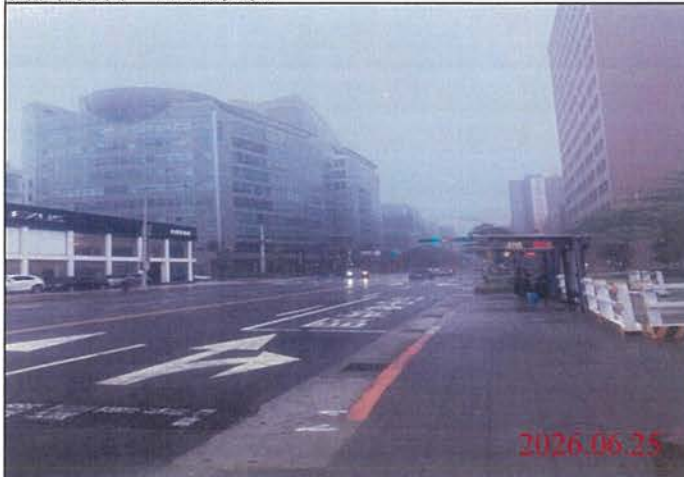
巡查日期地點：115.06.25/ Y32車站

照片說明：路面狀況

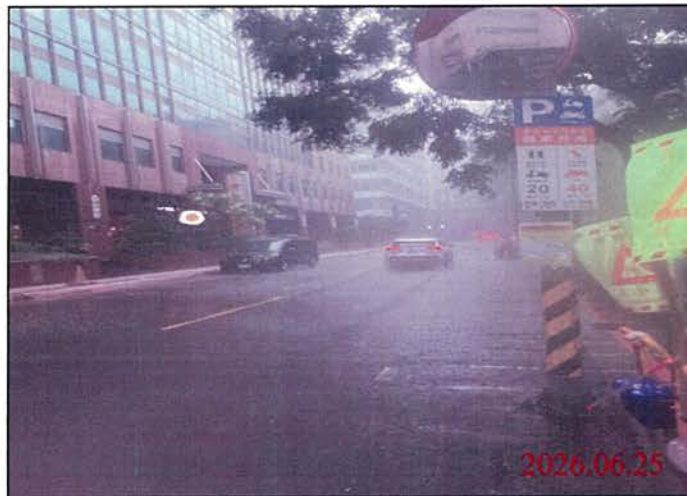
巡查日期地點：115.06.25/ Y31車站  
照片說明：路面狀況

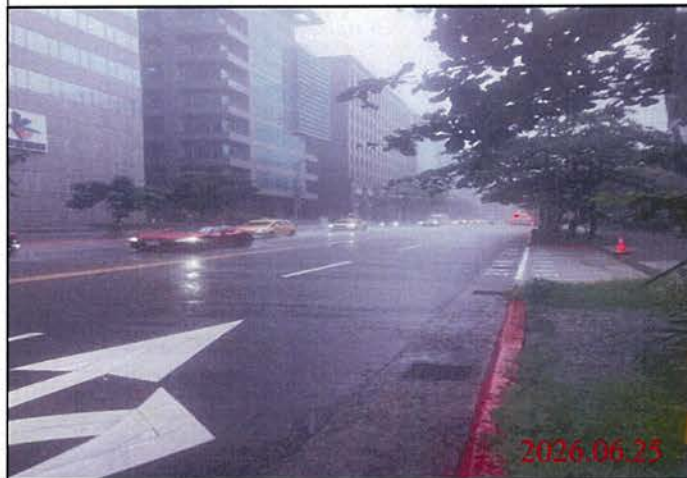
巡查日期地點：115.06.25/ Y31車站  
照片說明：路面狀況

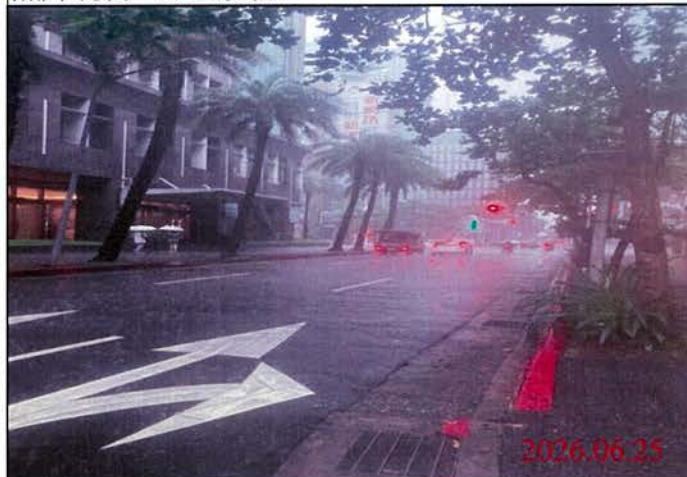
巡查日期地點：115.06.25/ Y31車站  
照片說明：路面狀況

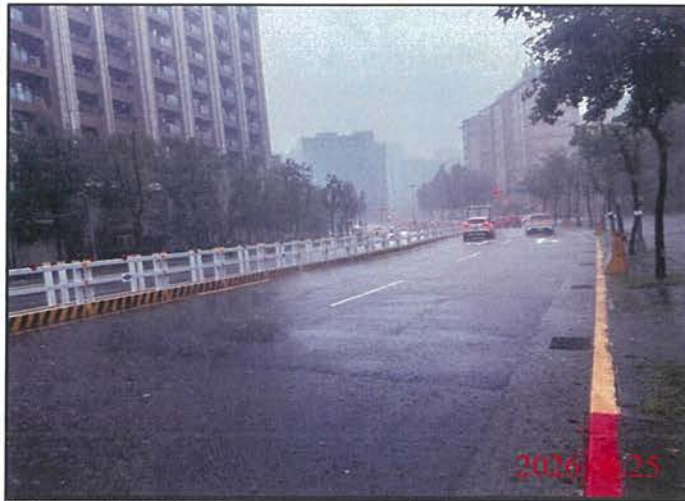
巡查日期地點：115.06.25/ Y30車站

照片說明：路面狀況

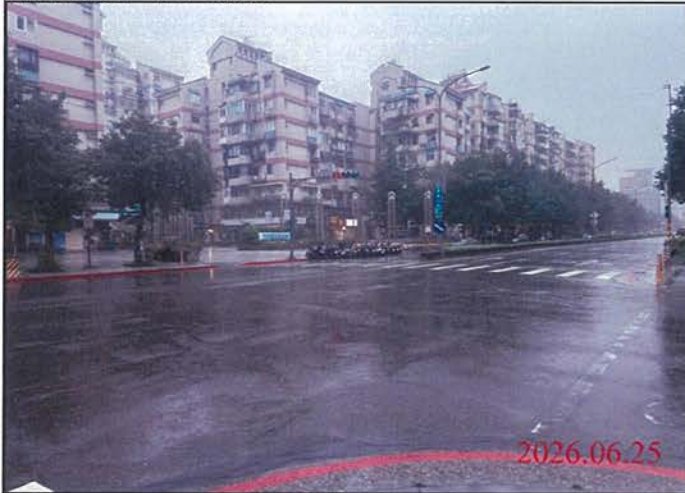
巡查日期地點：115.06.25/ Y30車站

照片說明：路面狀況

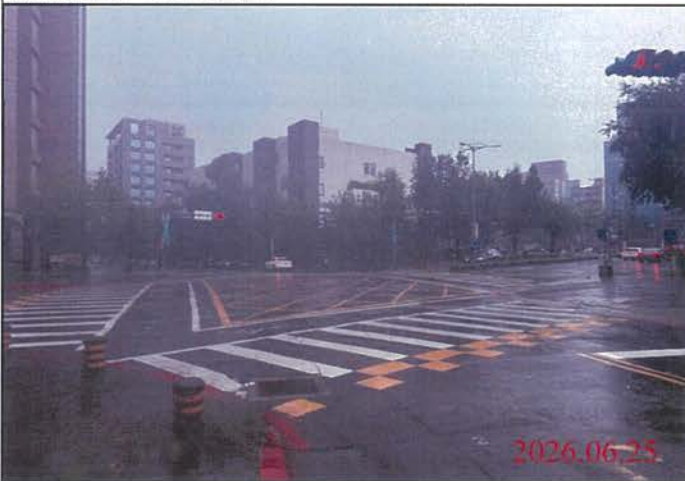
巡查日期地點：115.06.25/ Y30車站

照片說明：路面狀況

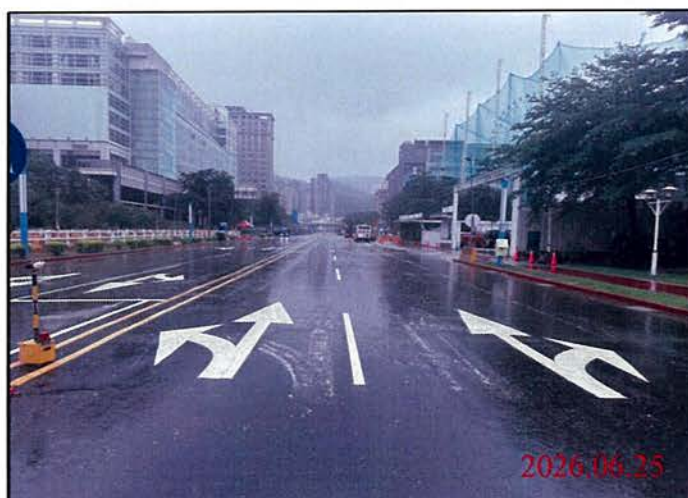
巡查日期地點：115.06.25/ 尾軌  
照片說明：路面狀況

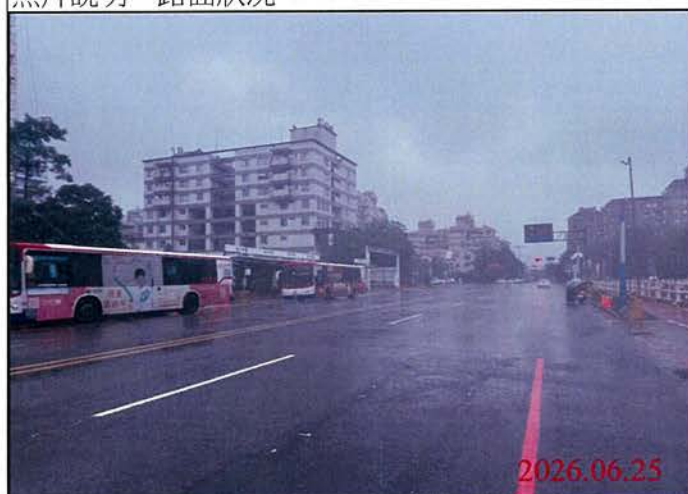
巡查日期地點：115.06.25/ 尾軌  
照片說明：路面狀況

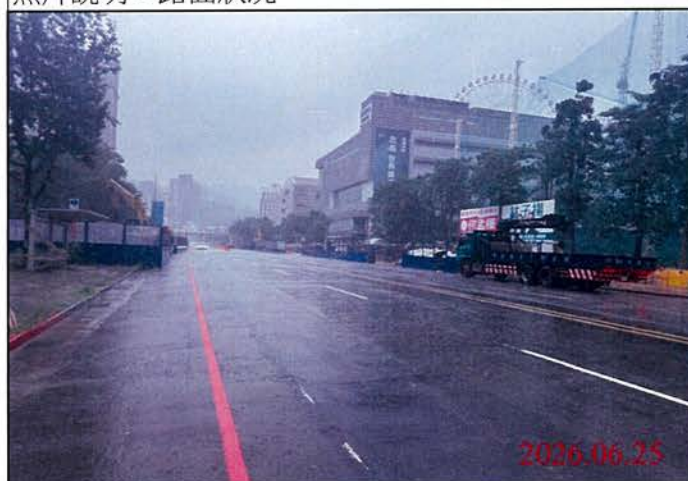
巡查日期地點：115.06.25/ 尾軌  
照片說明：路面狀況
