# 環狀線東環段Y29尾軌(不含)~Y33(不含)土木建築及水電環控區段標工程

## 每日管養道路巡查表

日期: 115年 6 月 27日

## 環狀線CF710區段標道路巡查照片

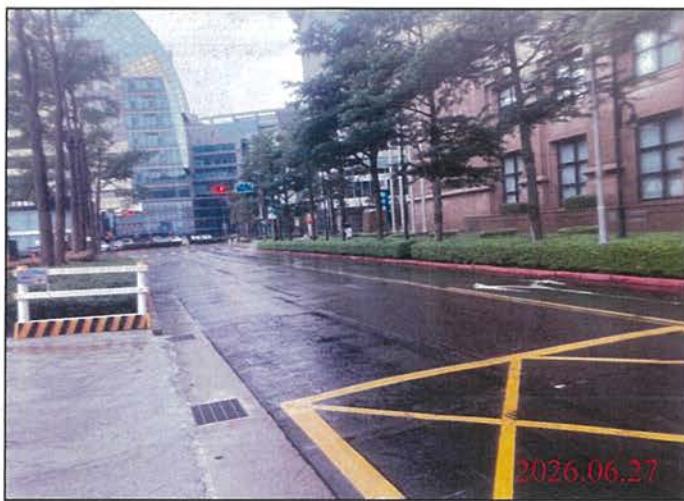
巡查日期地點：115.06.27/ Y32車站

照片說明：路面狀況

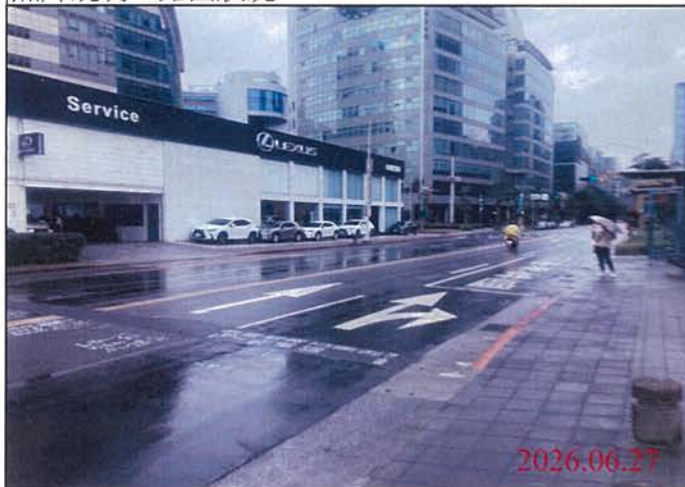
巡查日期地點：115.06.27/ Y32車站

照片說明：路面狀況

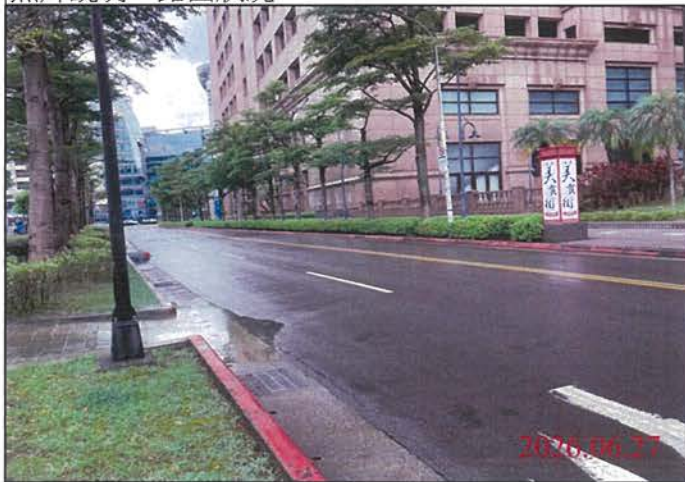
巡查日期地點：115.06.27/ Y32車站

照片說明：路面狀況

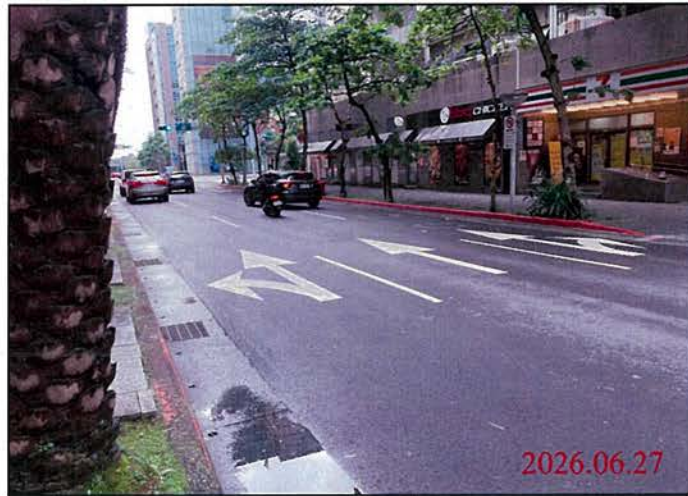
巡查日期地點：115.06.27/ Y31車站  
照片說明：路面狀況

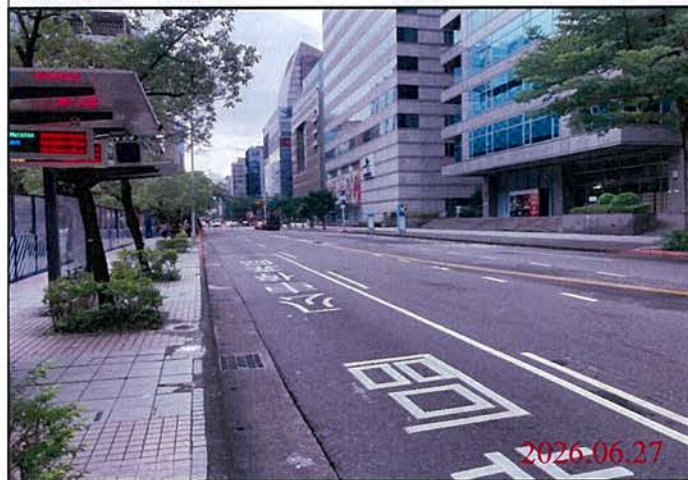
巡查日期地點：115.06.27/ Y31車站  
照片說明：路面狀況

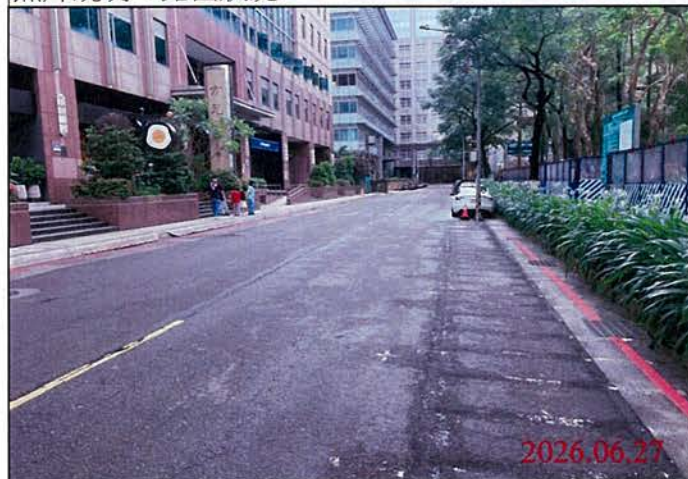
巡查日期地點：115.06.27/ Y31車站  
照片說明：路面狀況

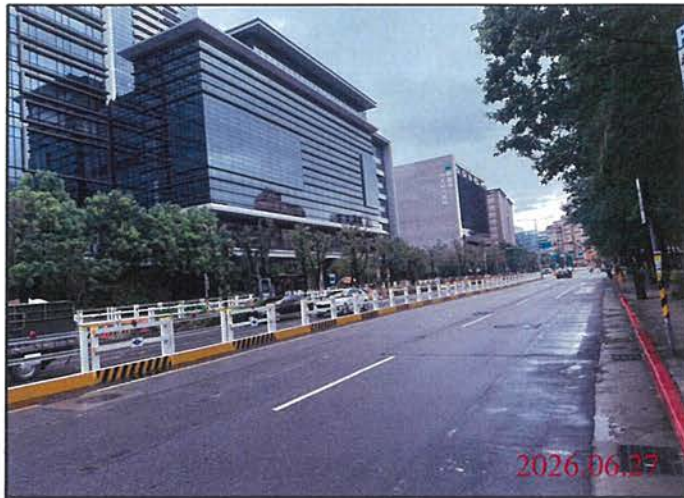
巡查日期地點：115.06.27/ Y30車站

照片說明：路面狀況

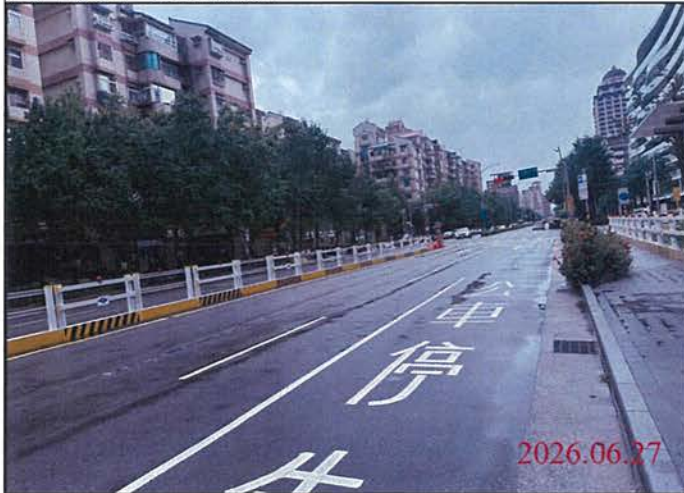
巡查日期地點：115.06.27/ Y30車站

照片說明：路面狀況

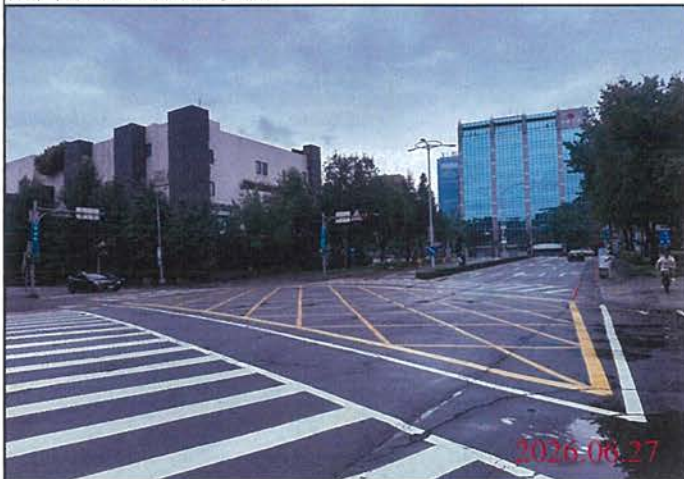
巡查日期地點：115.06.27/ Y30車站

照片說明：路面狀況

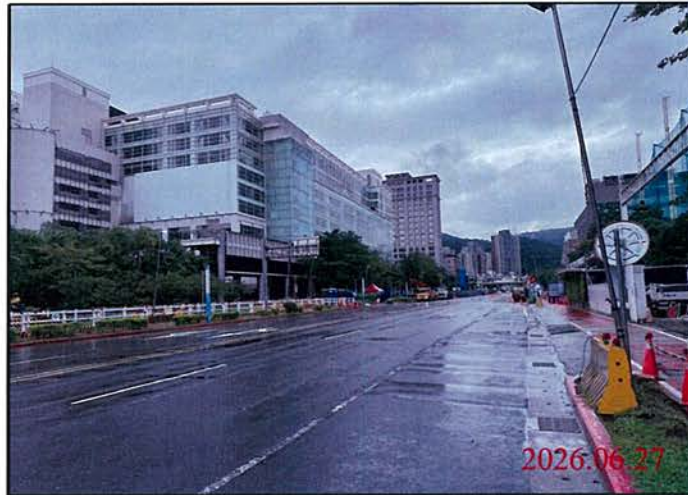
巡查日期地點：115.06.27/ 尾軌  
照片說明：路面狀況

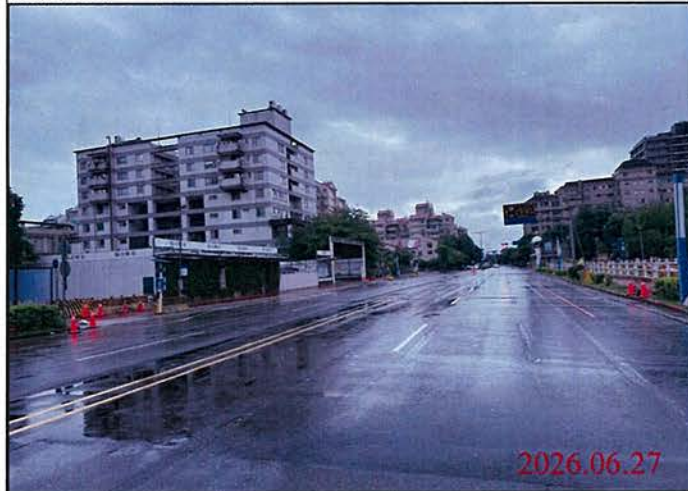
巡查日期地點：115.06.27/ 尾軌  
照片說明：路面狀況

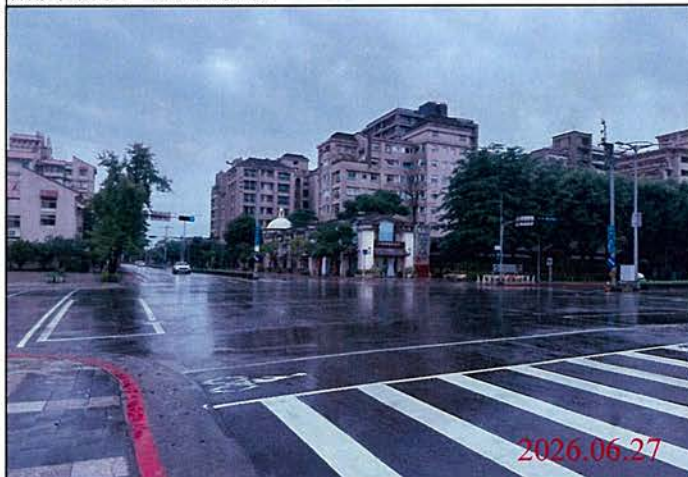
巡查日期地點：115.06.27/ 尾軌  
照片說明：路面狀況
