# 環狀線東環段Y29尾軌(不含)~Y33(不含)土木建築及水電環控區段標工程

## 每日管養道路巡查表

日期: 115年6月28日

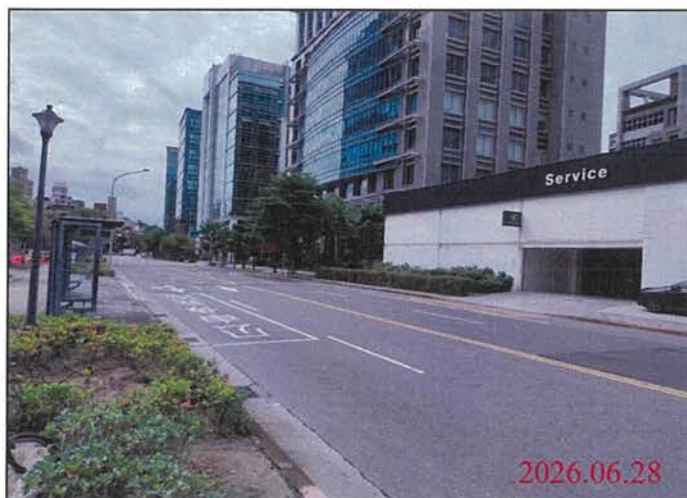
巡查日期地點：115.06.28/ Y32車站  
照片說明：路面狀況

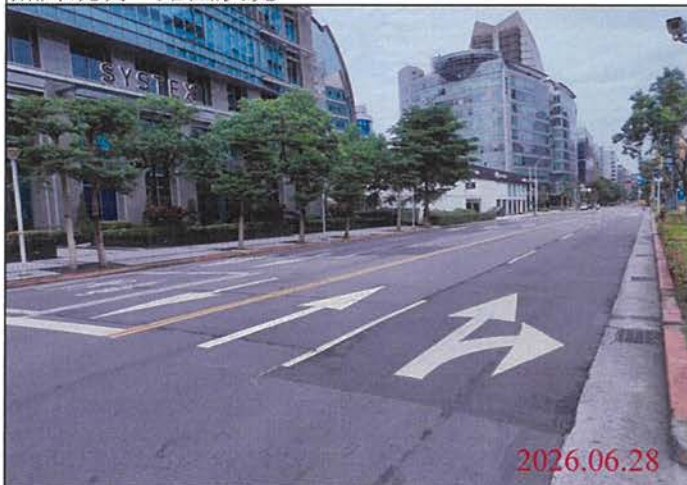
巡查日期地點：115.06.28/ Y32車站  
照片說明：路面狀況

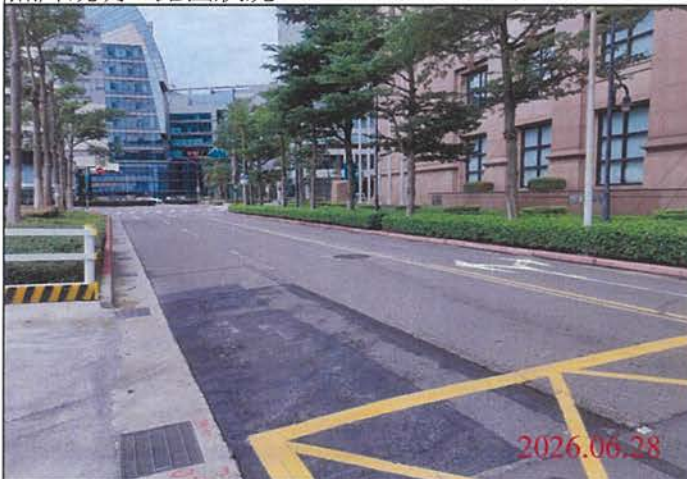
巡查日期地點：115.06.28/ Y32車站  
照片說明：路面狀況

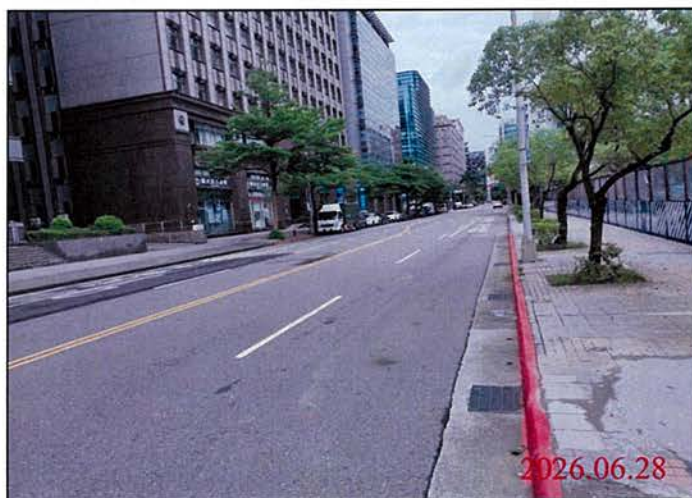
巡查日期地點：115.06.28/ Y31車站  
照片說明：路面狀況

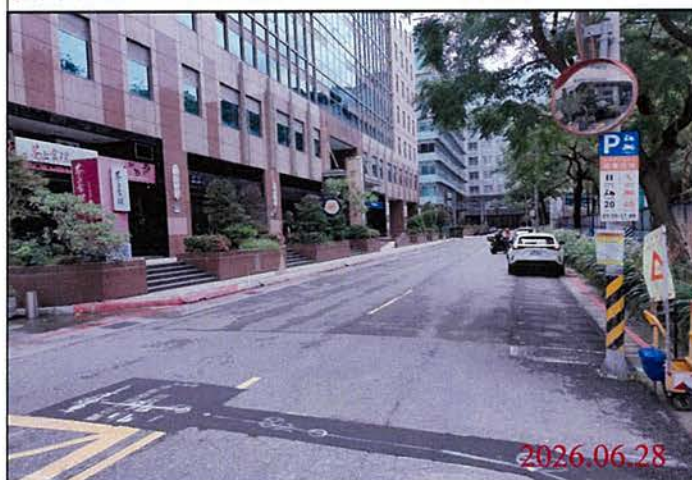
巡查日期地點：115.06.28/ Y31車站  
照片說明：路面狀況

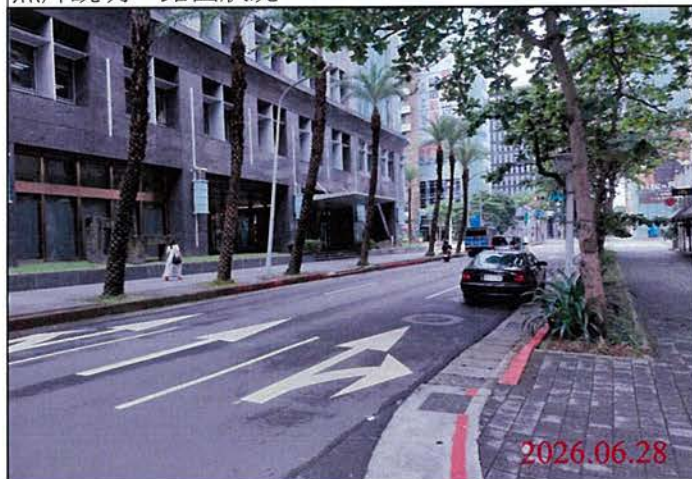
巡查日期地點：115.06.28/ Y31車站  
照片說明：路面狀況

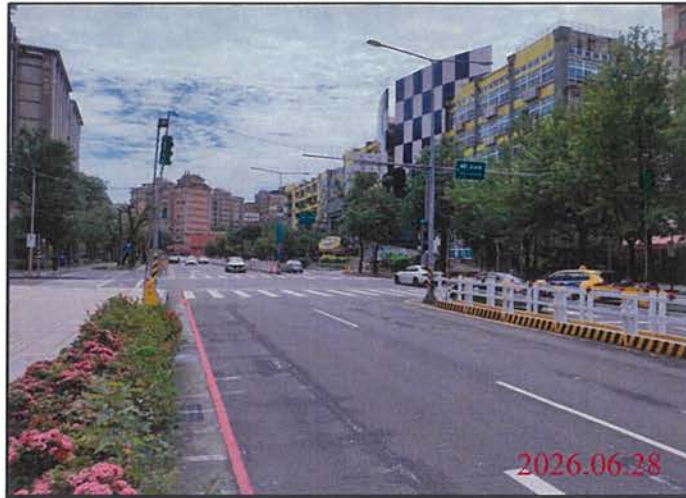
巡查日期地點：115.06.28/ Y30車站

照片說明：路面狀況

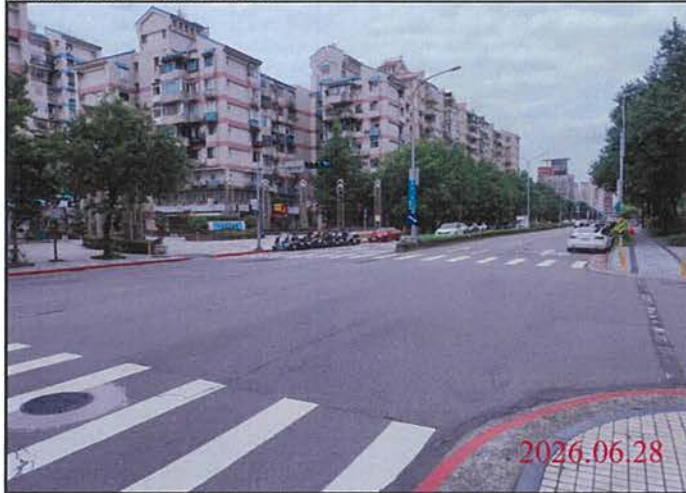
巡查日期地點：115.06.28/ Y30車站

照片說明：路面狀況

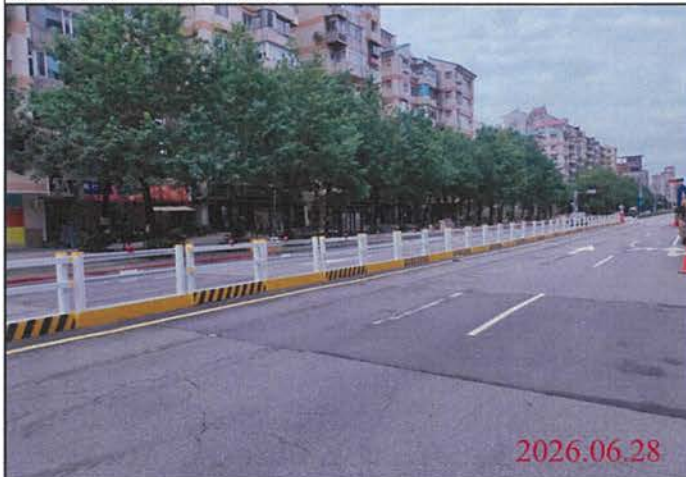
巡查日期地點：115.06.28/ Y30車站

照片說明：路面狀況

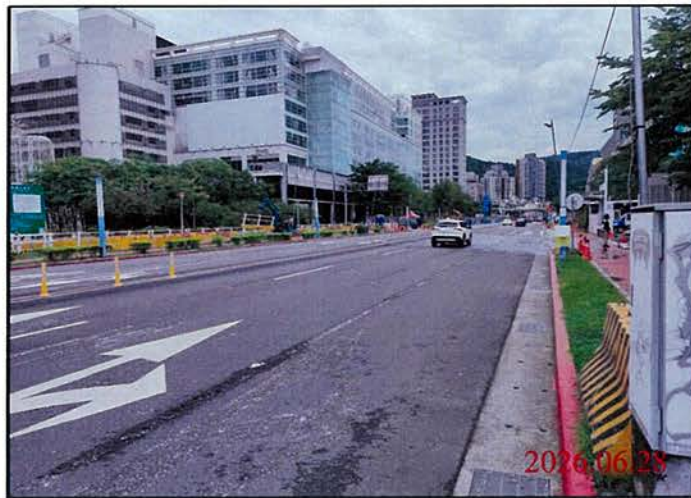
巡查日期地點：115.06.28/ 尾軌  
照片說明：路面狀況

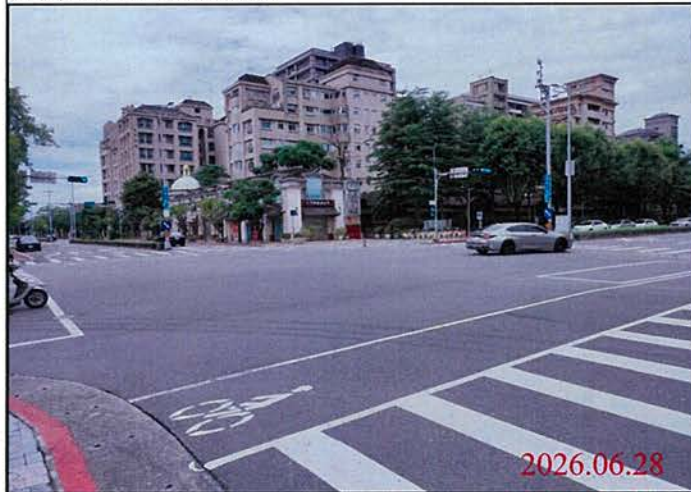
巡查日期地點：115.06.28/ 尾軌  
照片說明：路面狀況

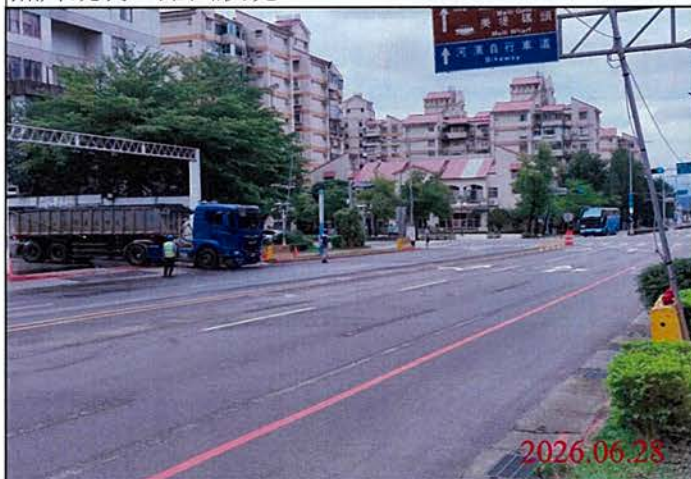
巡查日期地點：115.06.28/ 尾軌  
照片說明：路面狀況
