# 環狀線東環段Y29站尾軌(不含)~Y33站(不含)土木建築及水電環控區段標工程

## 每日管養道路巡查表

日期: 115 年 6 月 29 日

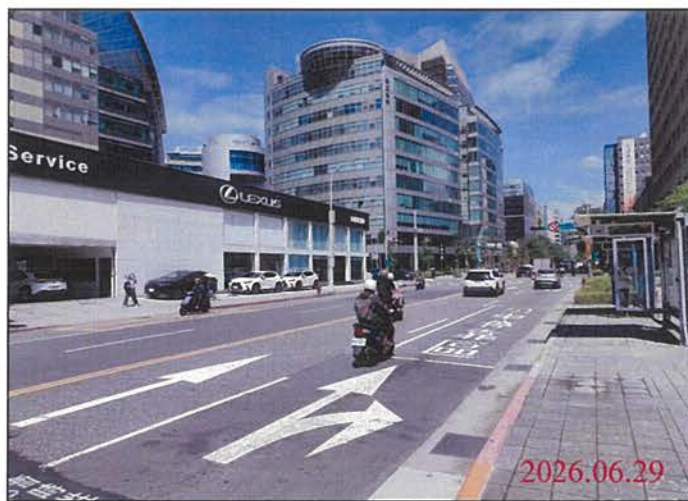
巡查日期地點：115.06.29/ Y32車站  
照片說明：路面狀況

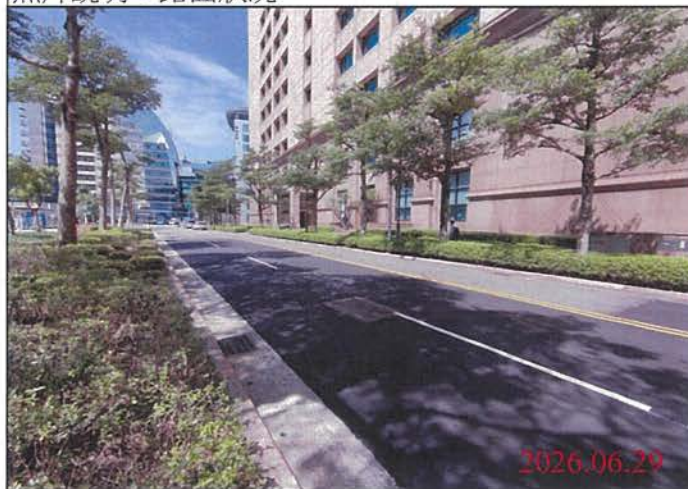
巡查日期地點：115.06.29/ Y32車站  
照片說明：路面狀況

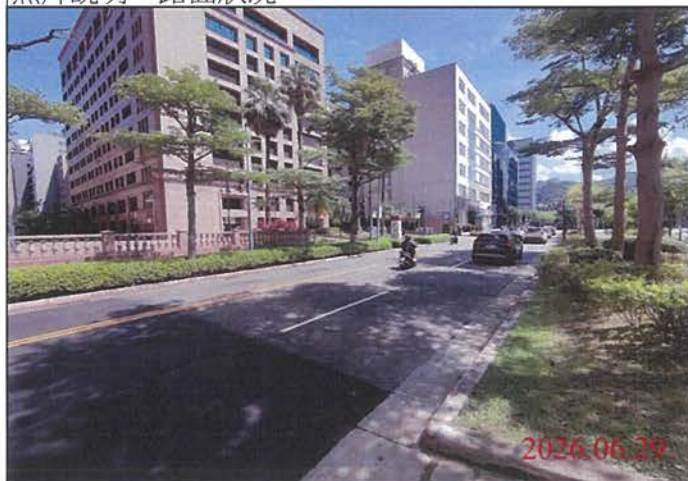
巡查日期地點：115.06.29/ Y32車站  
照片說明：路面狀況

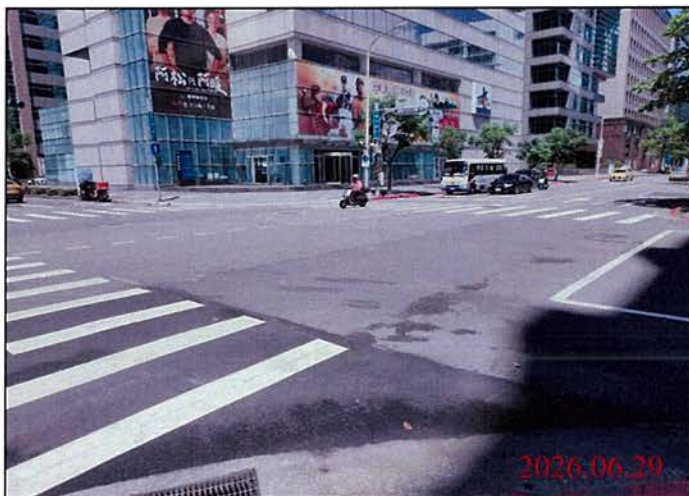
巡查日期地點：115.06.29/ Y31車站  
照片說明：路面狀況

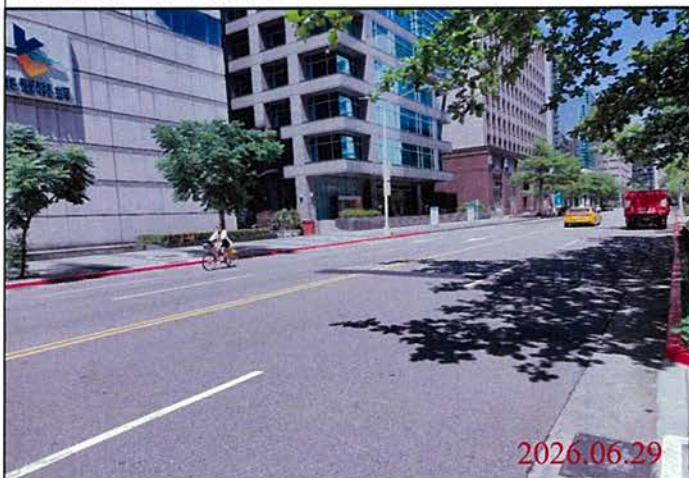
巡查日期地點：115.06.29/ Y31車站  
照片說明：路面狀況

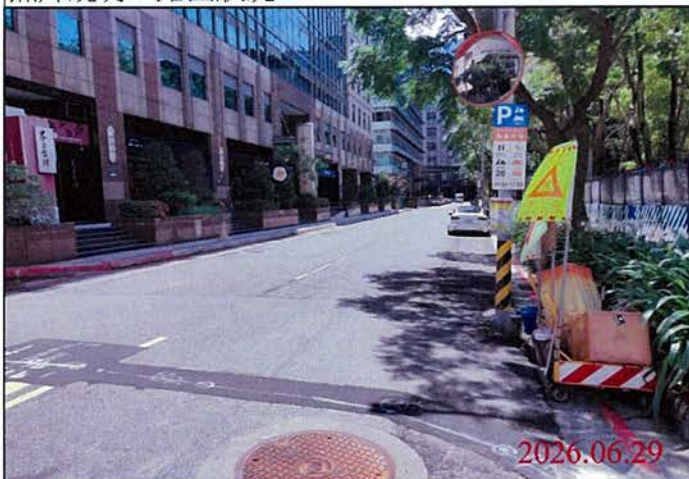
巡查日期地點：115.06.29/ Y31車站  
照片說明：路面狀況

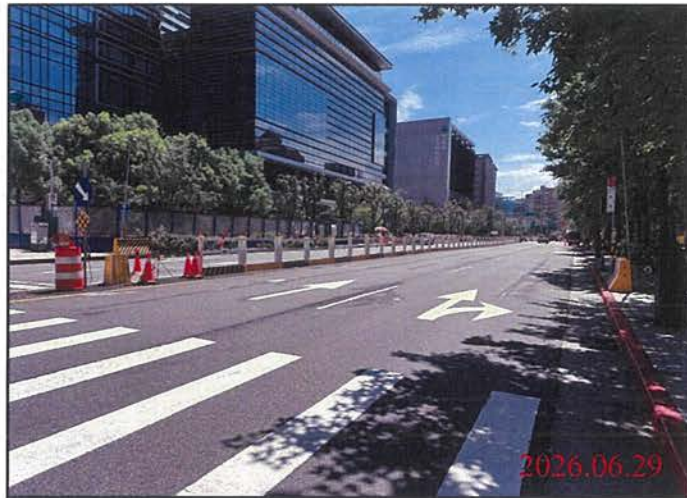
巡查日期地點：115.06.29/ Y30車站

照片說明：路面狀況

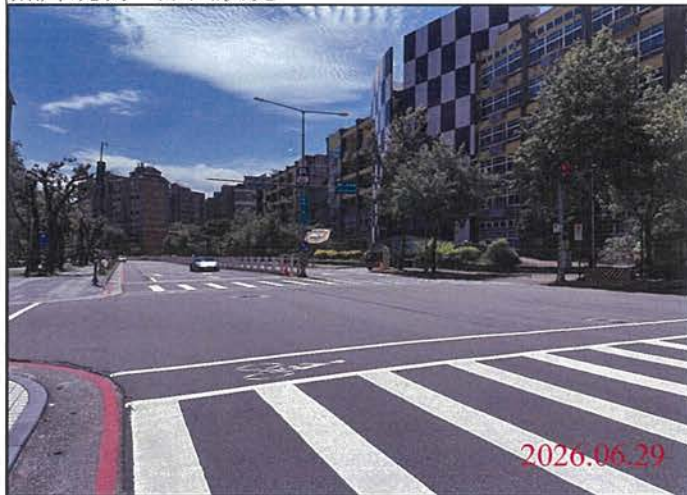
巡查日期地點：115.06.29/ Y30車站

照片說明：路面狀況

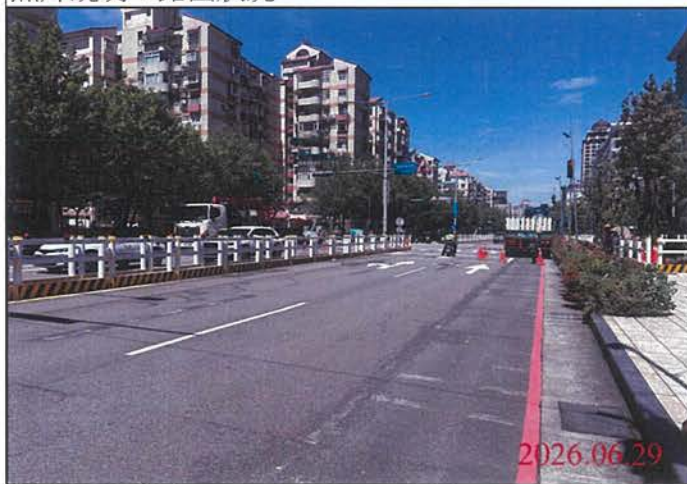
巡查日期地點：115.06.29/ Y30車站

照片說明：路面狀況

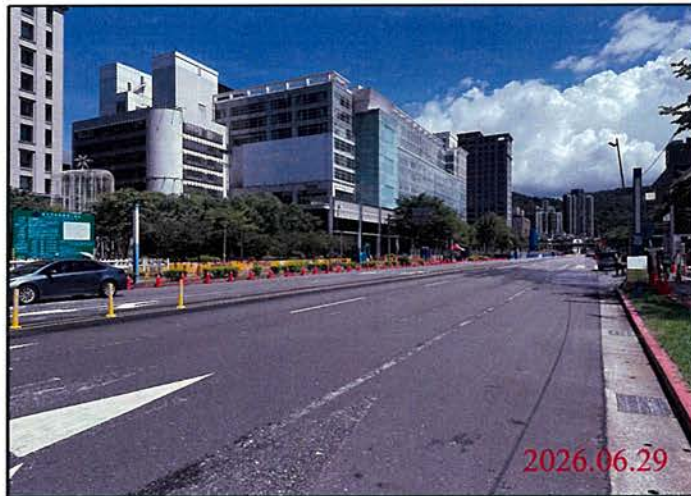
巡查日期地點：115.06.29/ 尾軌  
照片說明：路面狀況

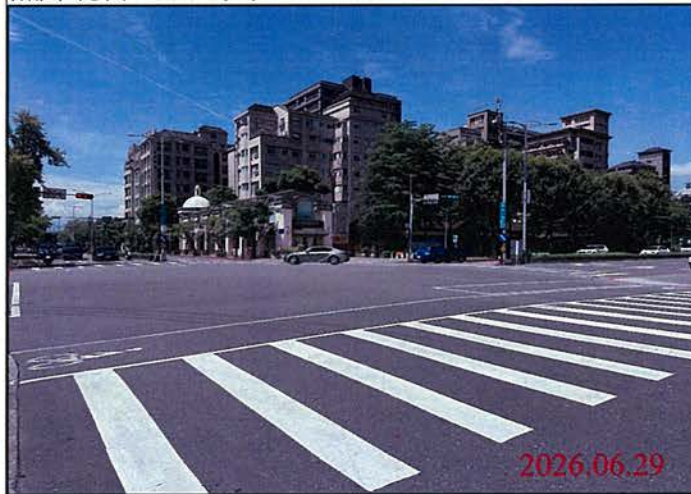
巡查日期地點：115.06.29/ 尾軌  
照片說明：路面狀況

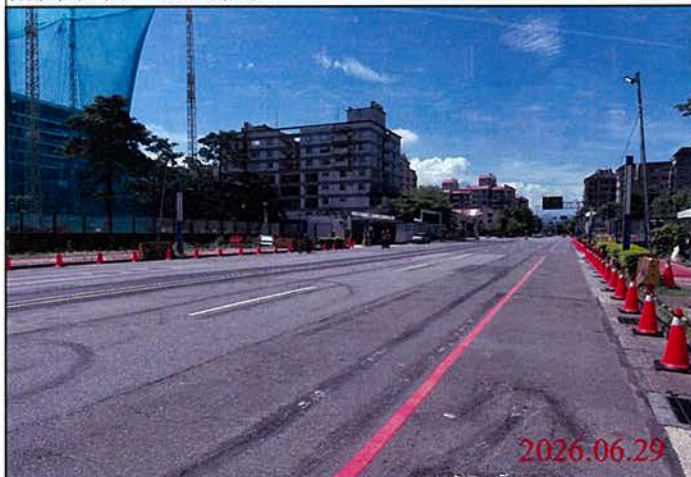
巡查日期地點：115.06.29/ 尾軌  
照片說明：路面狀況
