# 環狀線東環段Y29站尾軌(不含)~Y33站(不含)土木建築及水電環控區段標工程

## 每日管養道路巡查表

日期: 115年6月30日

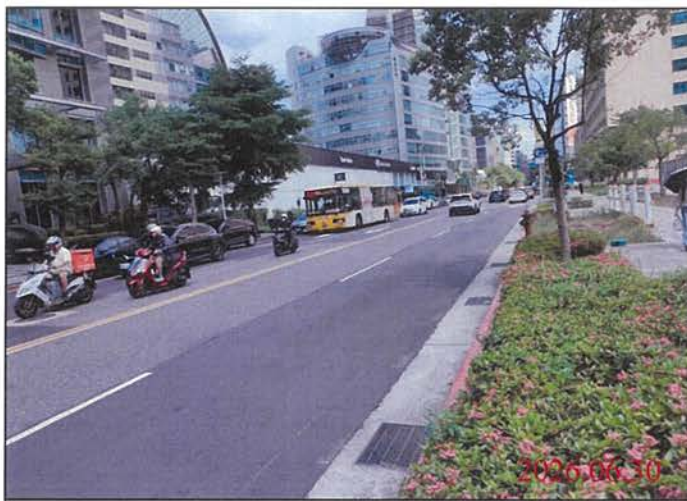
巡查日期地點：115.06.30/ Y32車站

照片說明：路面狀況

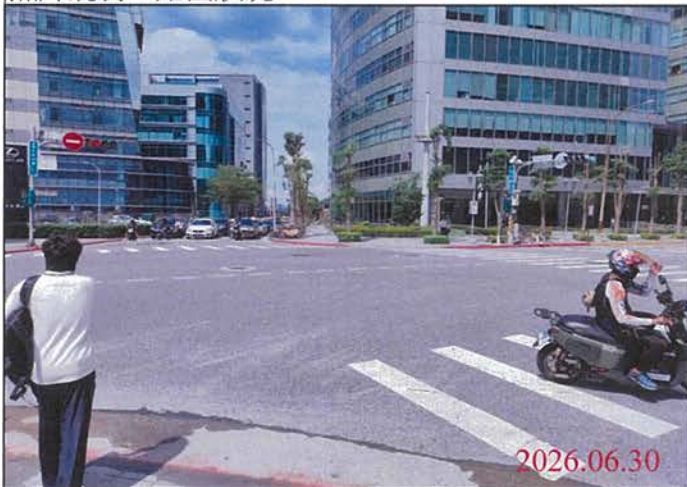
巡查日期地點：115.06.30/ Y32車站

照片說明：路面狀況

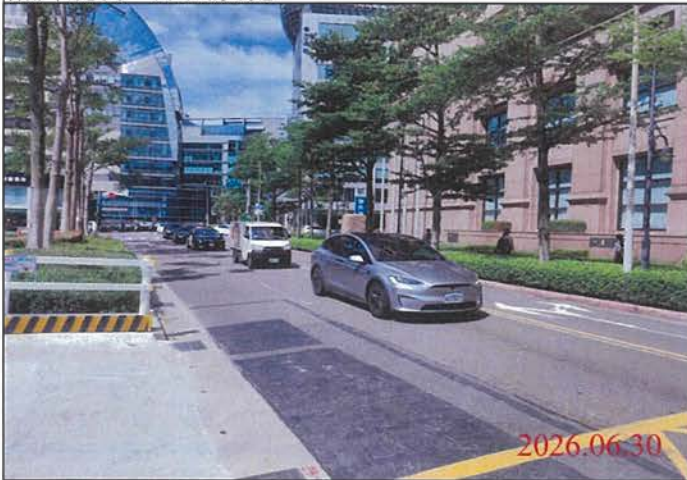
巡查日期地點：115.06.30/ Y32車站

照片說明：路面狀況

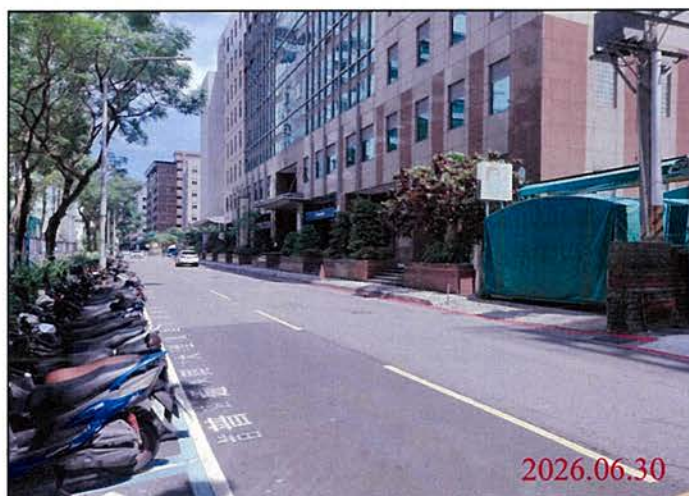
巡查日期地點：115.06.30/ Y31車站  
照片說明：路面狀況

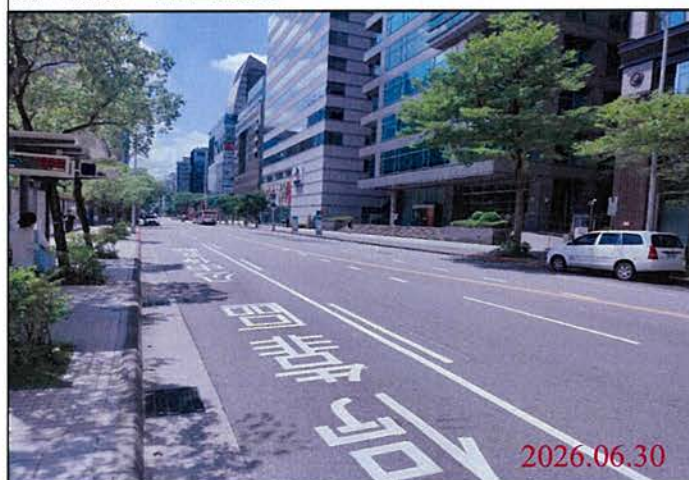
巡查日期地點：115.06.30/ Y31車站  
照片說明：路面狀況

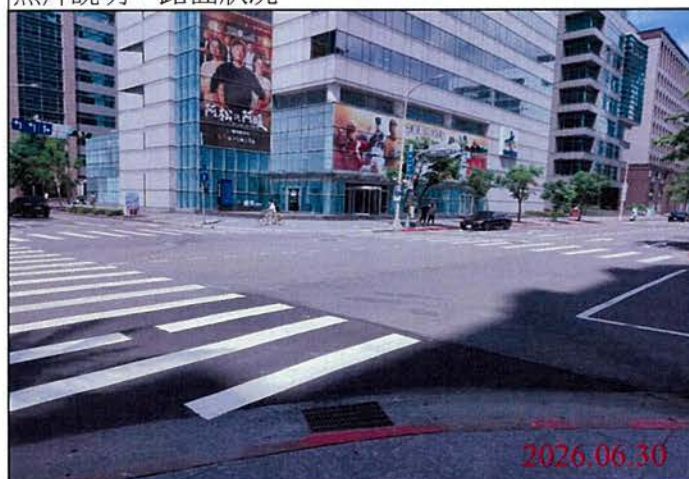
巡查日期地點：115.06.30/ Y31車站  
照片說明：路面狀況

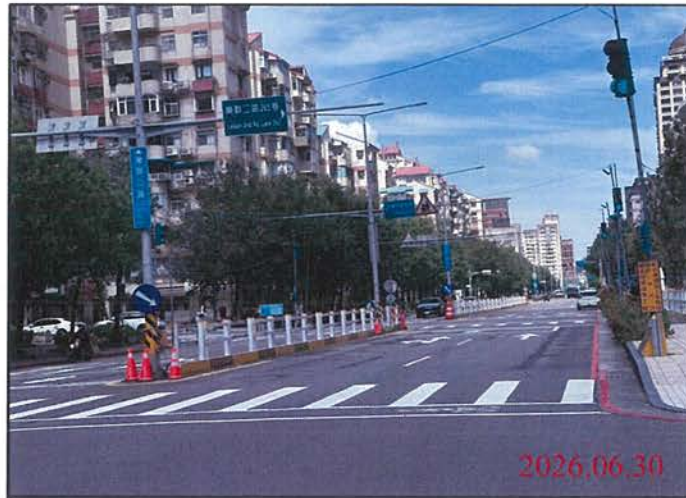
巡查日期地點：115.06.30/ Y30車站

照片說明：路面狀況

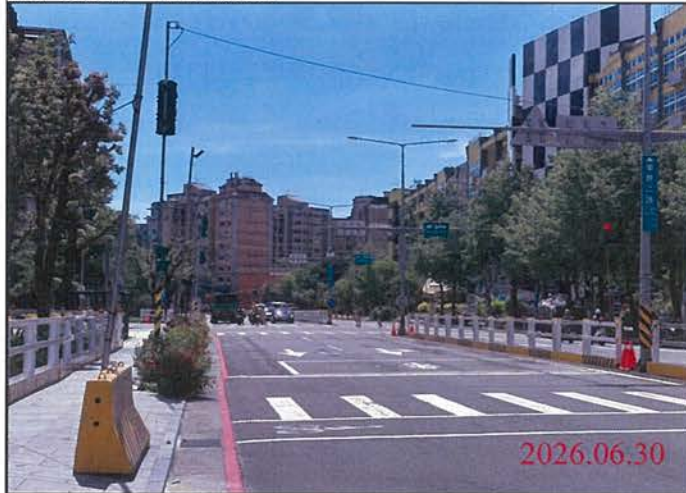
巡查日期地點：115.06.30/ Y30車站

照片說明：路面狀況

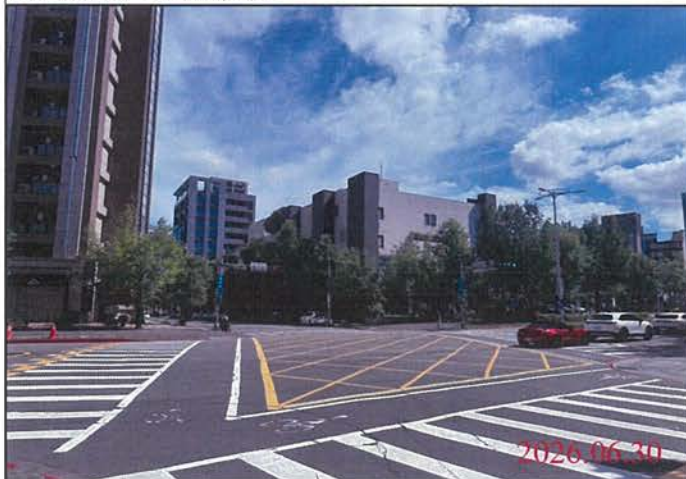
巡查日期地點：115.06.30/ Y30車站

照片說明：路面狀況

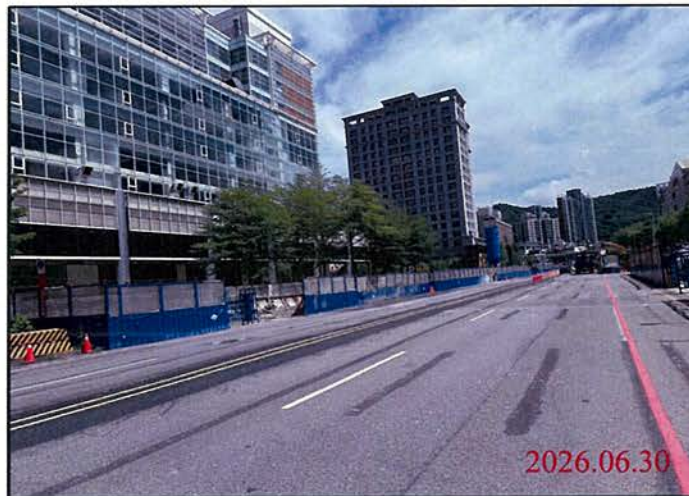
巡查日期地點：115.06.30/ 尾軌  
照片說明：路面狀況

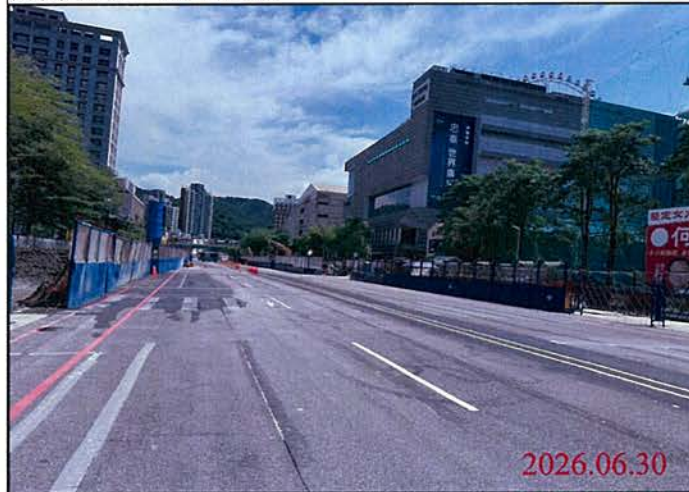
巡查日期地點：115.06.30/ 尾軌  
照片說明：路面狀況

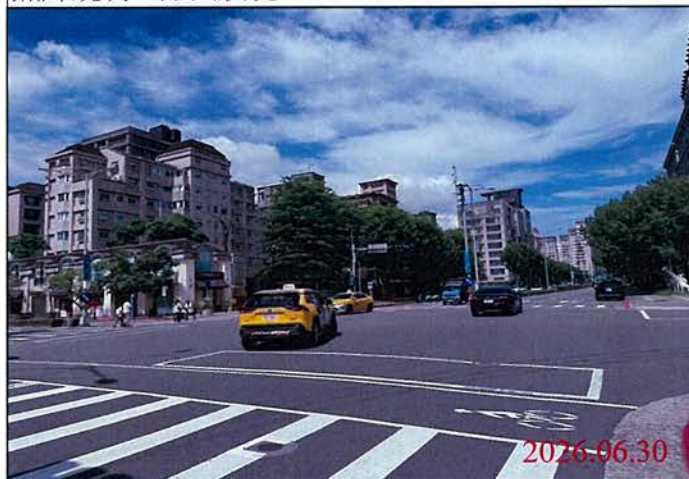
巡查日期地點：115.06.30/ 尾軌  
照片說明：路面狀況
