# 環狀線東環段Y29站尾軌(不含)~Y33站(不含)土木建築及水電環控區段標工程

## 每日管養道路巡查表

日期: 115年 7月 1 日

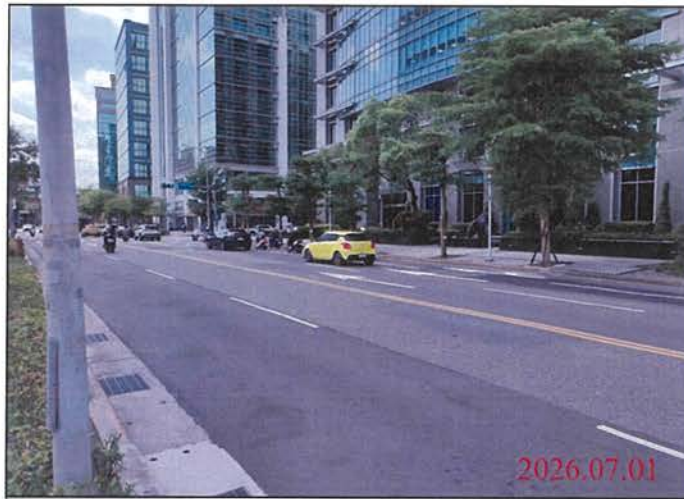
巡查日期地點：115.07.01/ Y32車站

照片說明：路面狀況

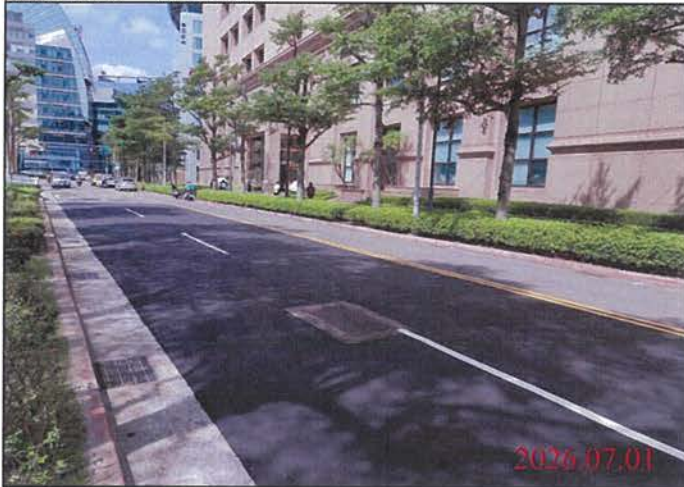
巡查日期地點：115.07.01/ Y32車站

照片說明：路面狀況

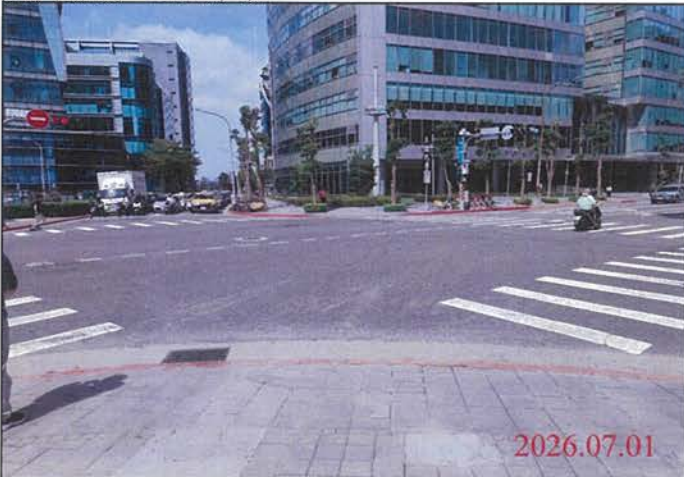
巡查日期地點：115.07.01/ Y32車站

照片說明：路面狀況

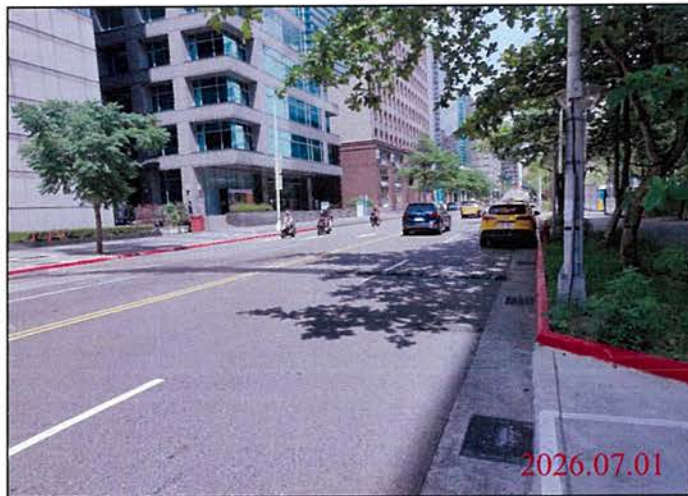
巡查日期地點：115.07.01/ Y31車站  
照片說明：路面狀況

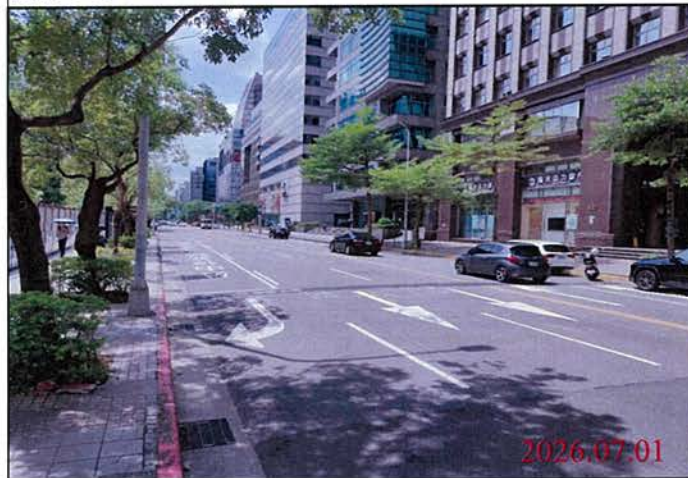
巡查日期地點：115.07.01/ Y31車站  
照片說明：路面狀況

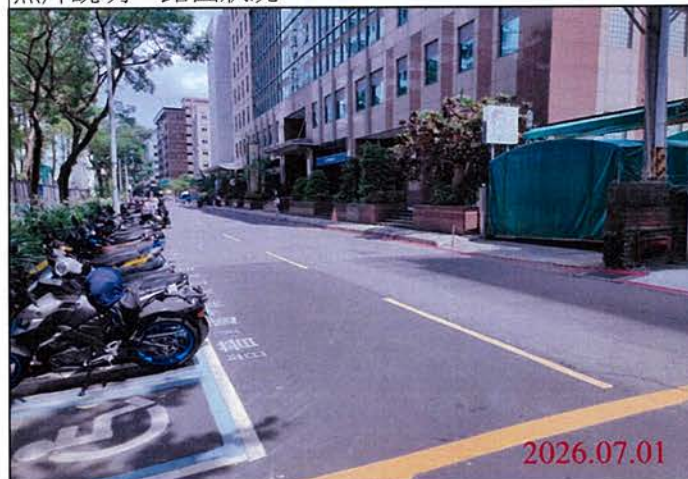
巡查日期地點：115.07.01/ Y31車站  
照片說明：路面狀況

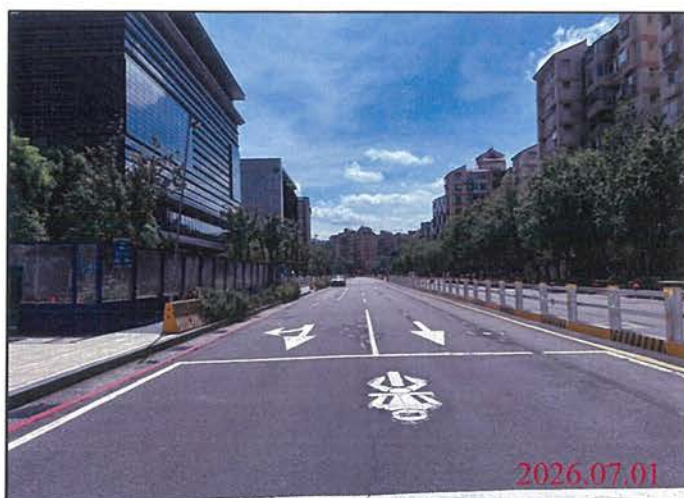
巡查日期地點：115.07.01/ Y30車站  
照片說明：路面狀況

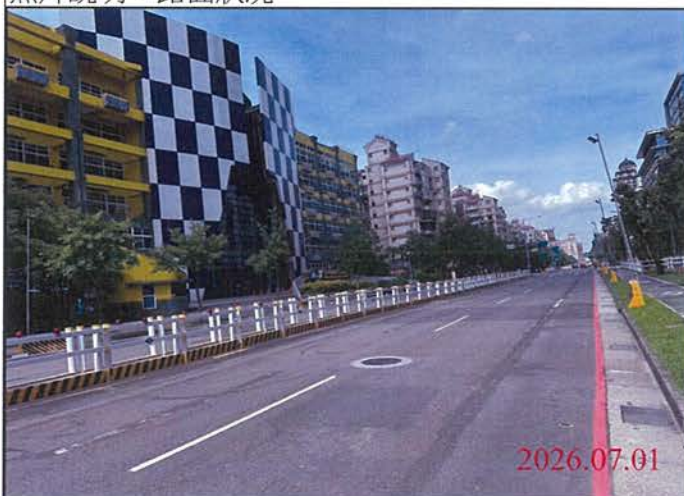
巡查日期地點：115.07.01/ Y30車站  
照片說明：路面狀況

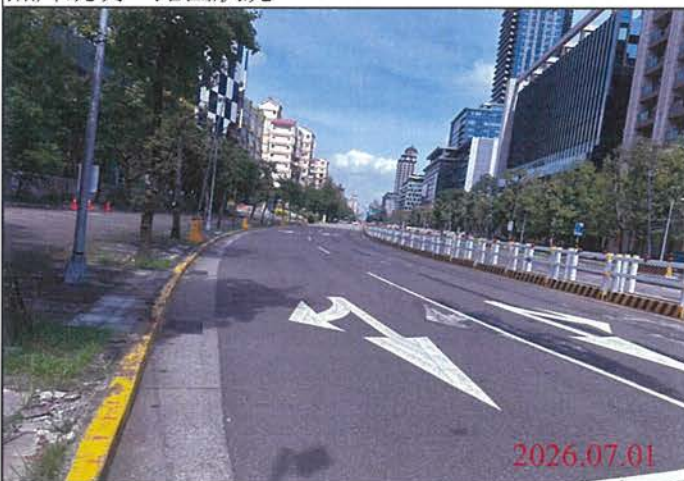
巡查日期地點：115.07.01/ Y30車站  
照片說明：路面狀況

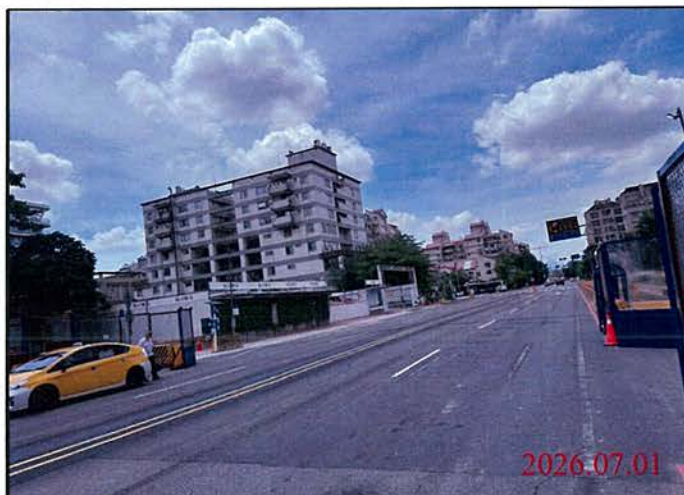
巡查日期地點：115.07.01/ 尾軌  
照片說明：路面狀況

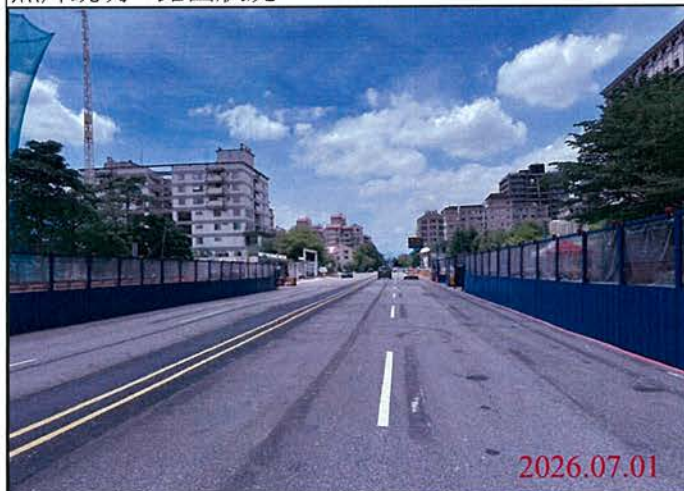
巡查日期地點：115.07.01/ 尾軌  
照片說明：路面狀況

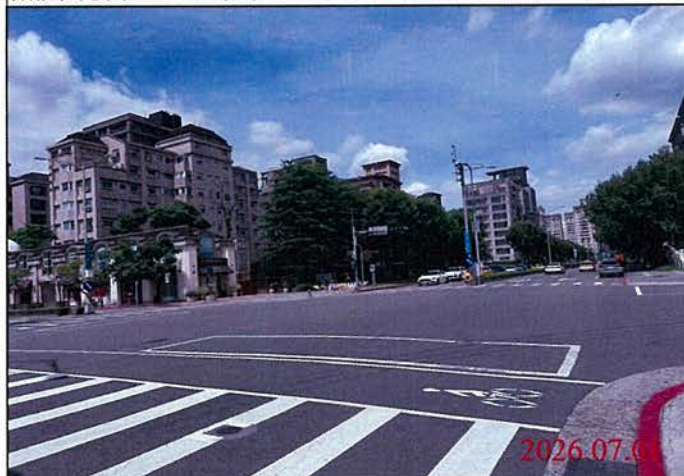
巡查日期地點：115.07.01/ 尾軌  
照片說明：路面狀況
