# 環狀線東環段Y29站尾軌(不含)~Y33站(不含)土木建築及水電環控區段標工程

## 每日管養道路巡查表

日期: 115 年 7 月 2 日

## 環狀線CF710區段標道路巡查照片

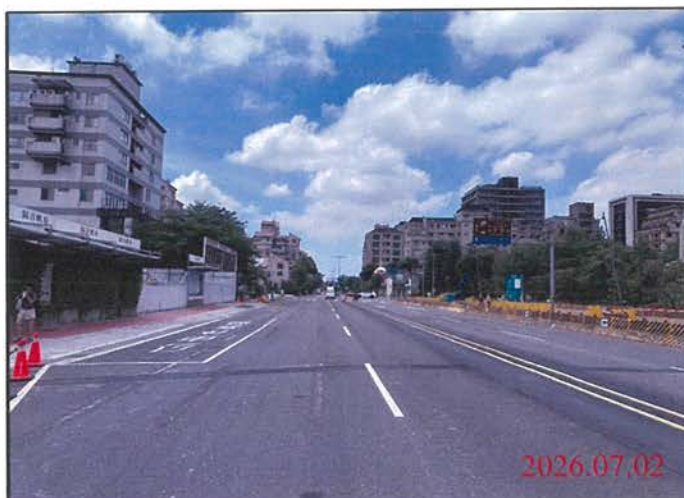
巡查日期地點：115.07.02/ 尾軌

照片說明：路面狀況

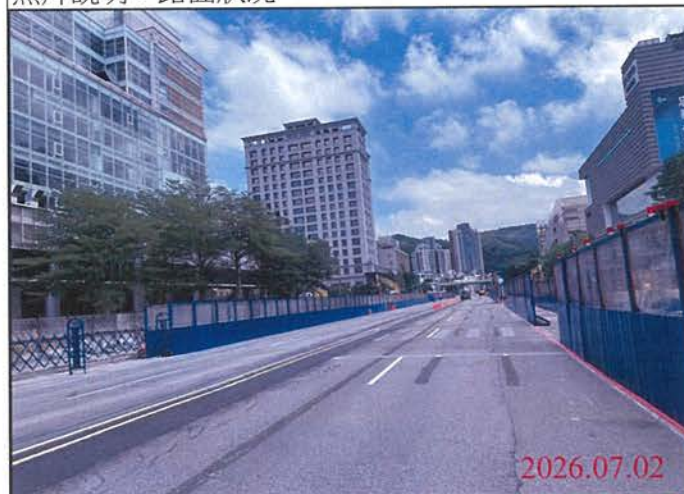
巡查日期地點：115.07.02/ 尾軌

照片說明：路面狀況

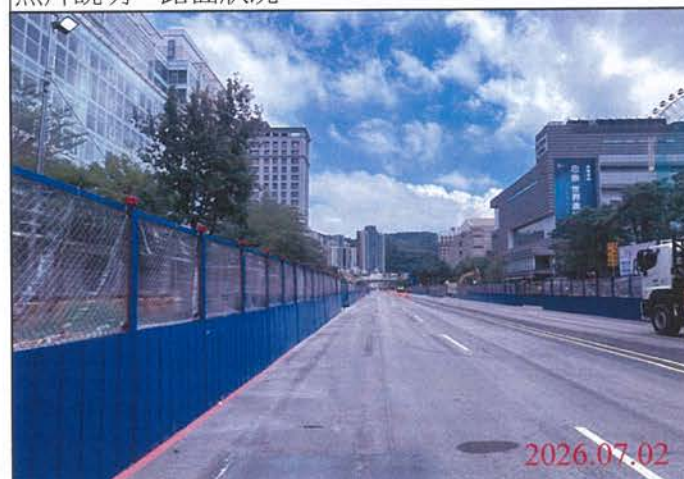
巡查日期地點：115.07.02/ 尾軌

照片說明：路面狀況

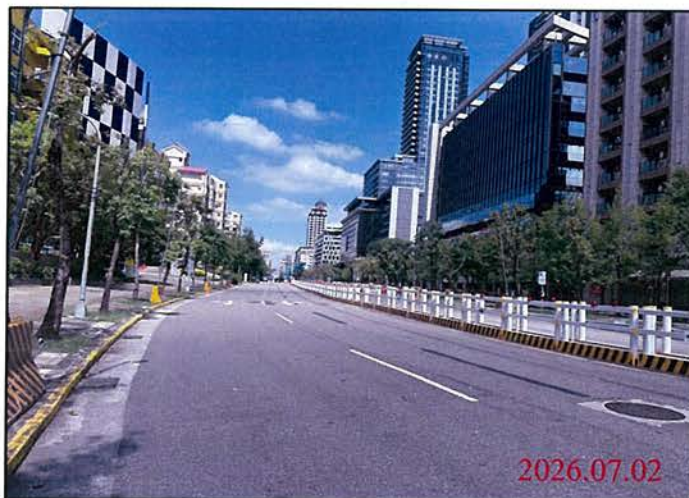
巡查日期地點：115.07.02/ Y30車站

照片說明：路面狀況

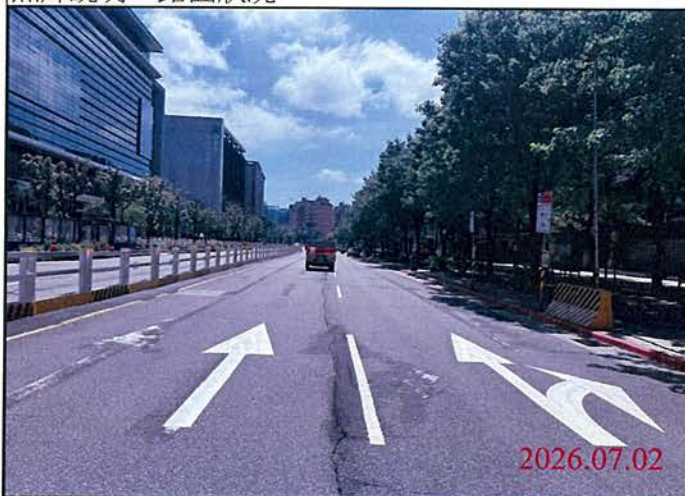
巡查日期地點：115.07.02/ Y30車站

照片說明：路面狀況

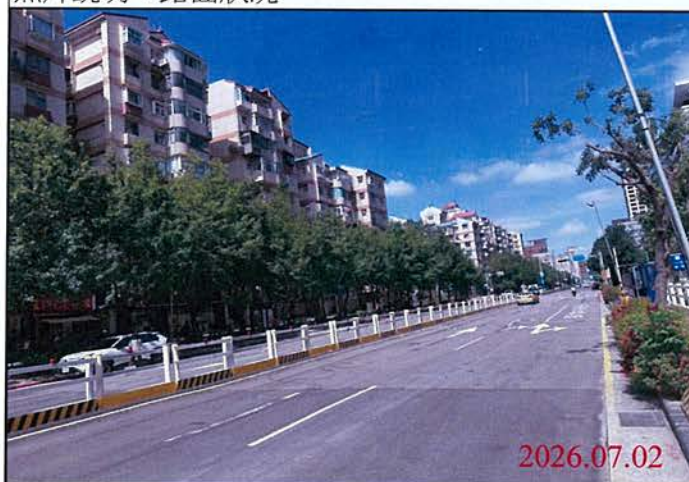
巡查日期地點：115.07.02/ Y30車站

照片說明：路面狀況

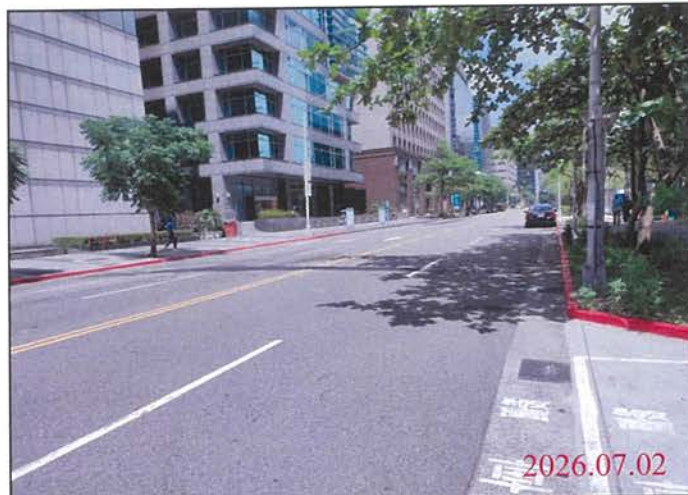
巡查日期地點：115.07.02/ Y31車站  
照片說明：路面狀況

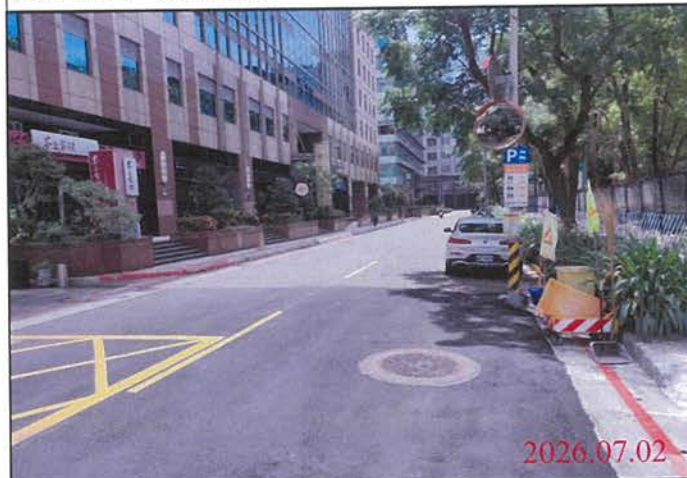
巡查日期地點：115.07.02/ Y31車站  
照片說明：路面狀況

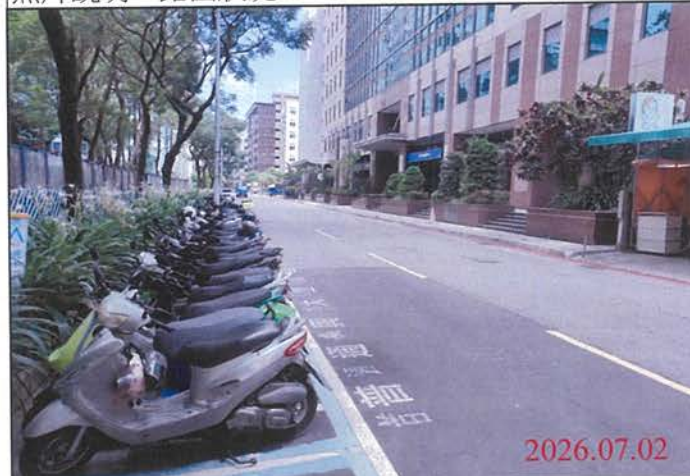
巡查日期地點：115.07.02/ Y31車站  
照片說明：路面狀況

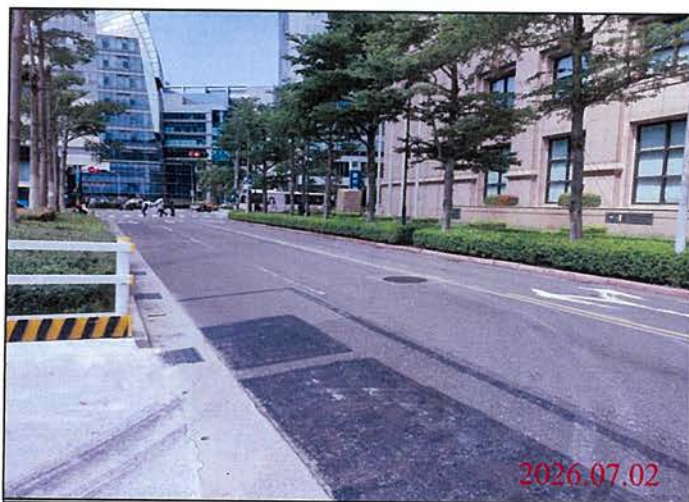
巡查日期地點：115.07.02/ Y32車站

照片說明：路面狀況

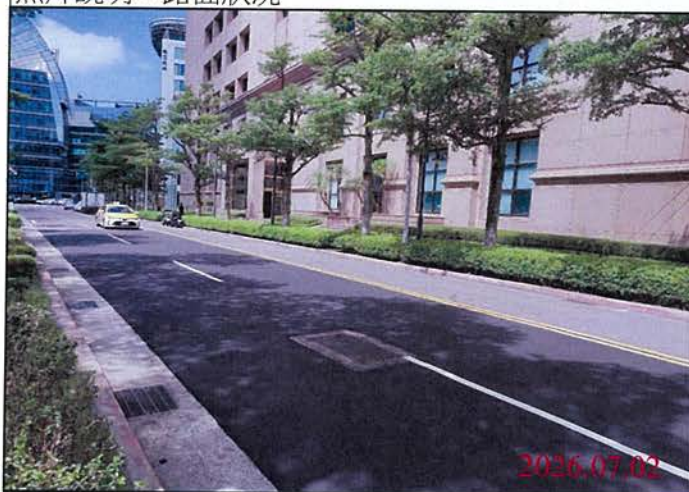
巡查日期地點：115.07.02/ Y32車站

照片說明：路面狀況

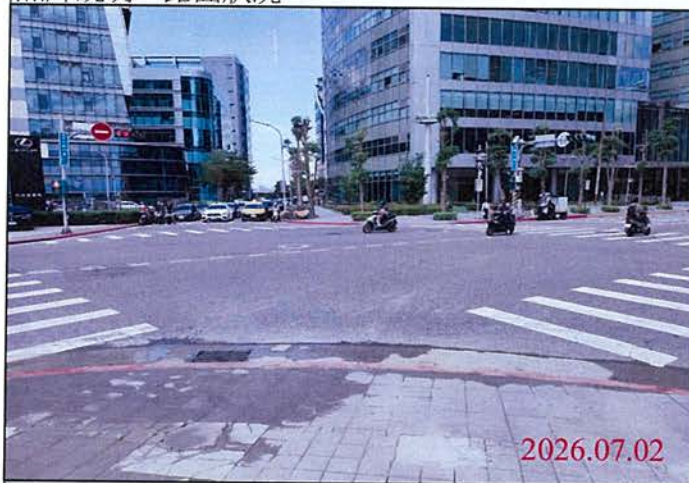
巡查日期地點：115.07.02/ Y32車站

照片說明：路面狀況
