# 環狀線東環段Y29站尾軌(不含)~Y33(不含)土木建築及水電環控區段標工程

日期: 115 年 7 月 3 日

## 環狀線CF710區段標道路巡查照片

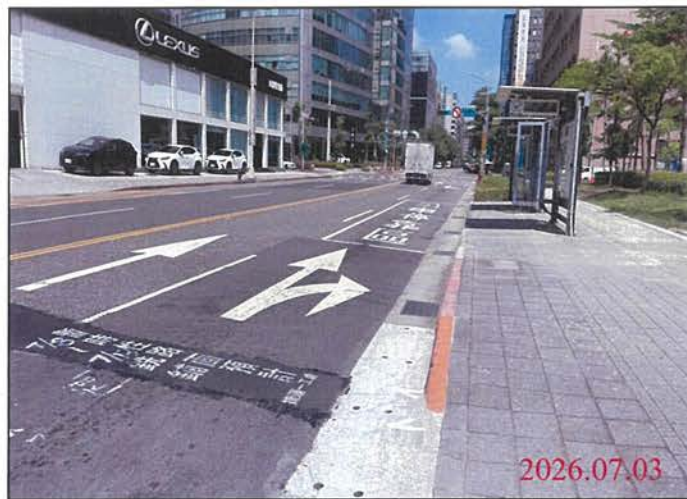
巡查日期地點：115.07.03/ Y32車站  
照片說明：路面狀況

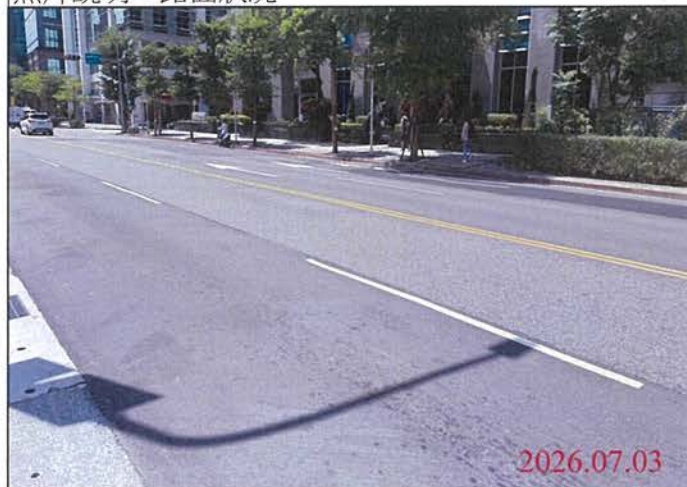
巡查日期地點：115.07.03/ Y32車站  
照片說明：路面狀況

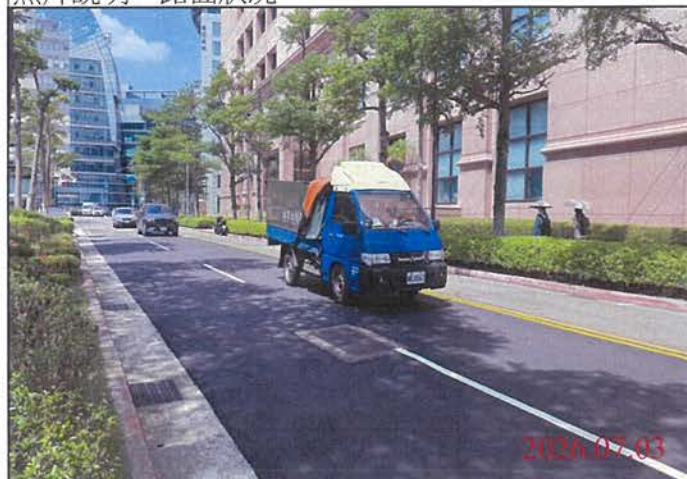
巡查日期地點：115.07.03/ Y32車站  
照片說明：路面狀況

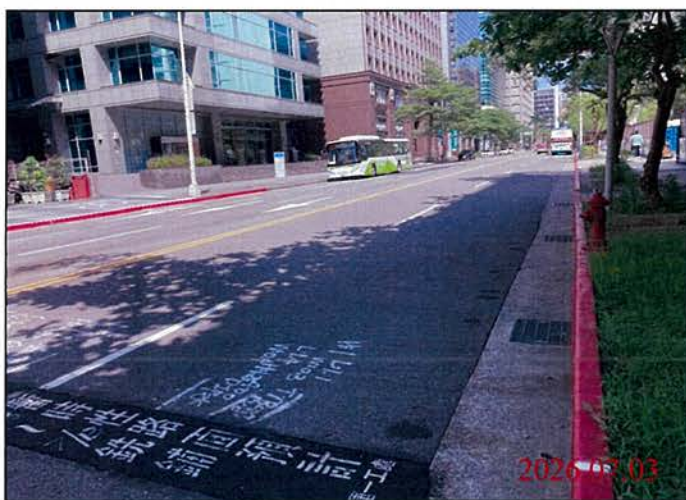
巡查日期地點：115.07.03/ Y31車站  
照片說明：路面狀況

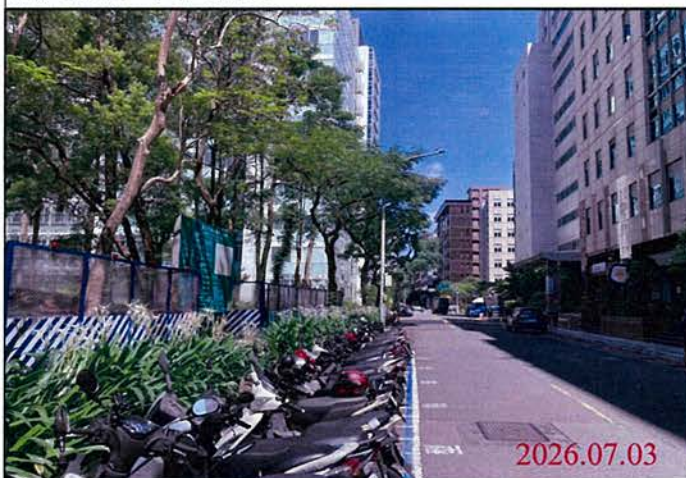
巡查日期地點：115.07.03/ Y31車站  
照片說明：路面狀況

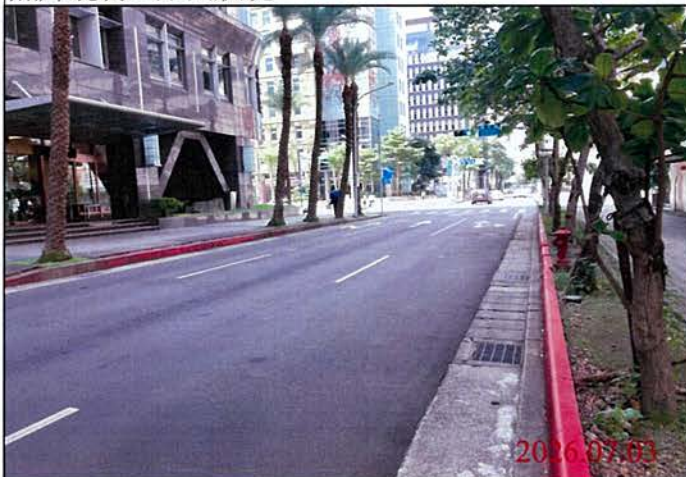
巡查日期地點：115.07.03/ Y31車站  
照片說明：路面狀況

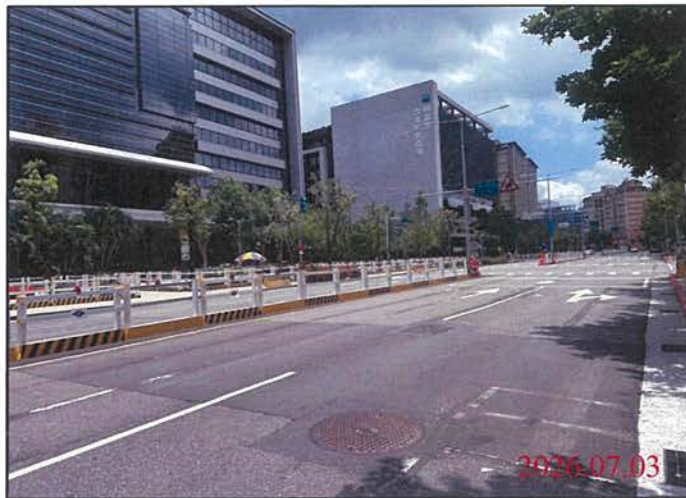
巡查日期地點：115.07.03/ Y30車站  
照片說明：路面狀況

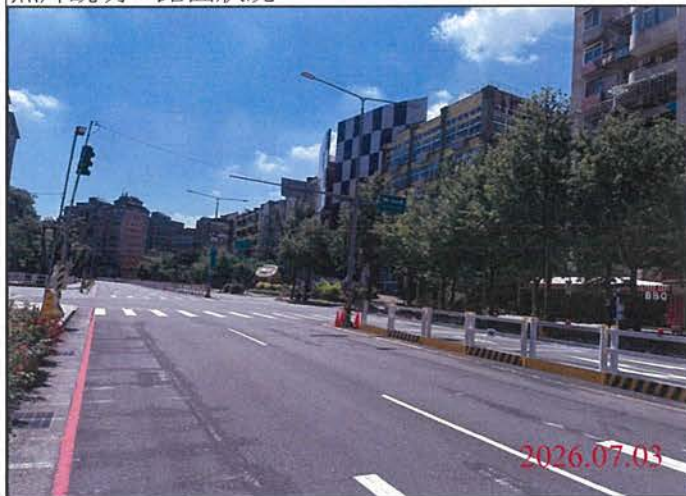
巡查日期地點：115.07.03/ Y30車站  
照片說明：路面狀況

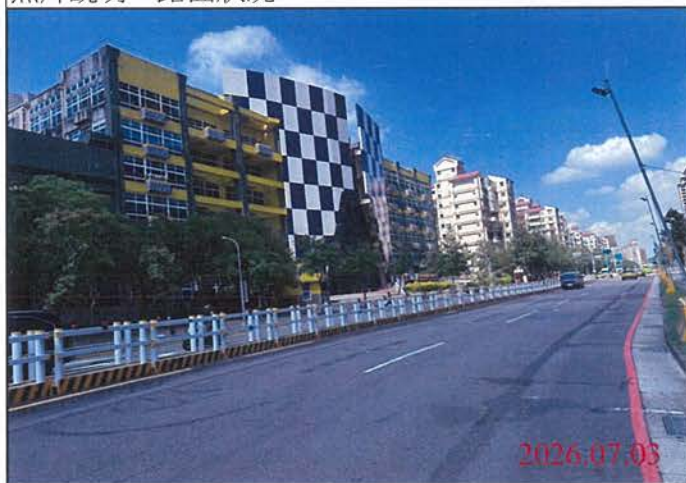
巡查日期地點：115.07.03/ Y30車站  
照片說明：路面狀況

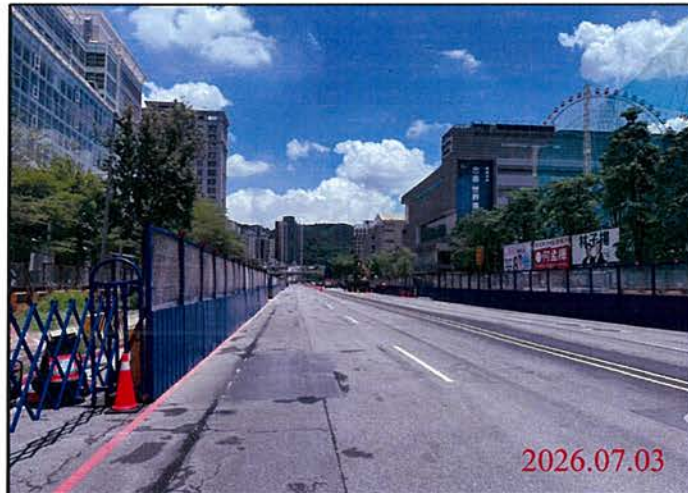
巡查日期地點：115.07.03/ 尾軌  
照片說明：路面狀況

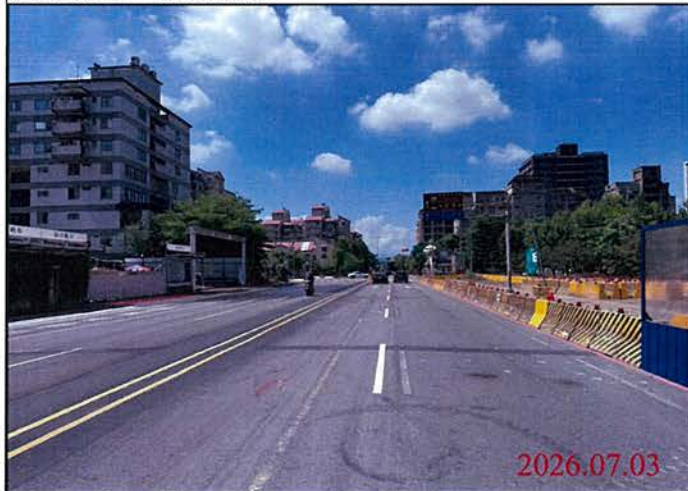
巡查日期地點：115.07.03/ 尾軌  
照片說明：路面狀況

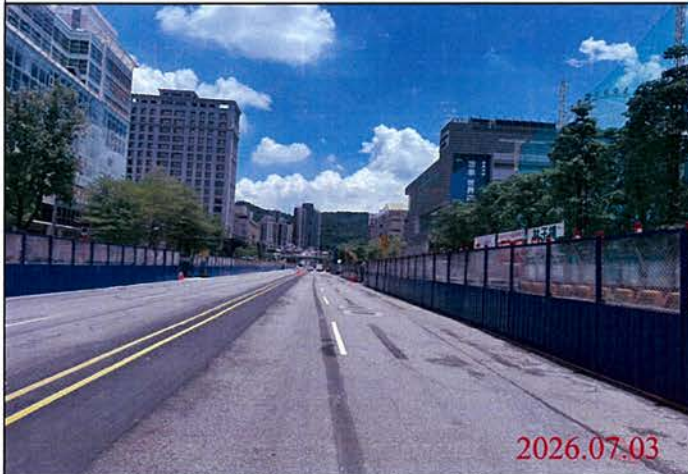
巡查日期地點：115.07.03/ 尾軌  
照片說明：路面狀況
