# 環狀線東環段Y29站尾軌(不含)~Y33(不含)土木建築及水電環控區段標工程

日期: 115年 7 月 4 日

## 環狀線CF710區段標道路巡查照片

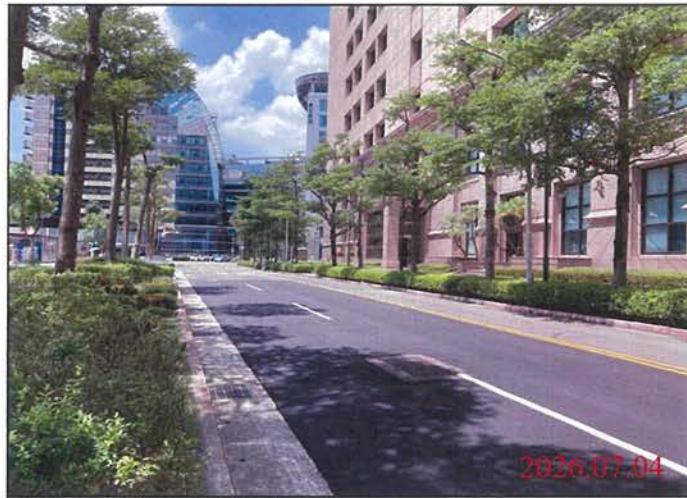
巡查日期地點：115.07.04/ Y32車站

照片說明：路面狀況

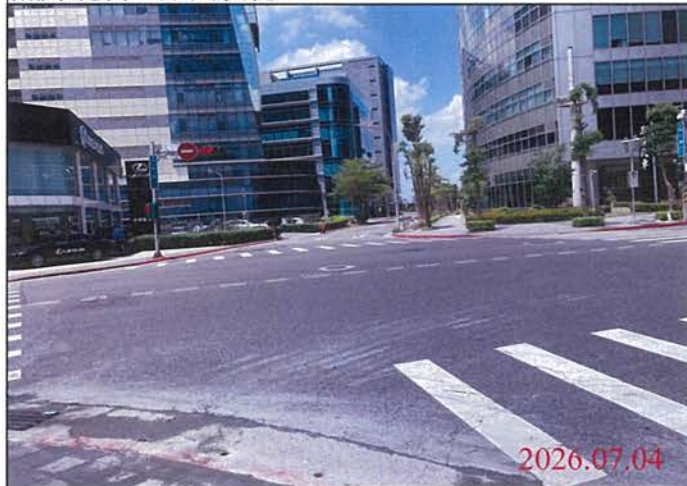
巡查日期地點：115.07.04/ Y32車站

照片說明：路面狀況

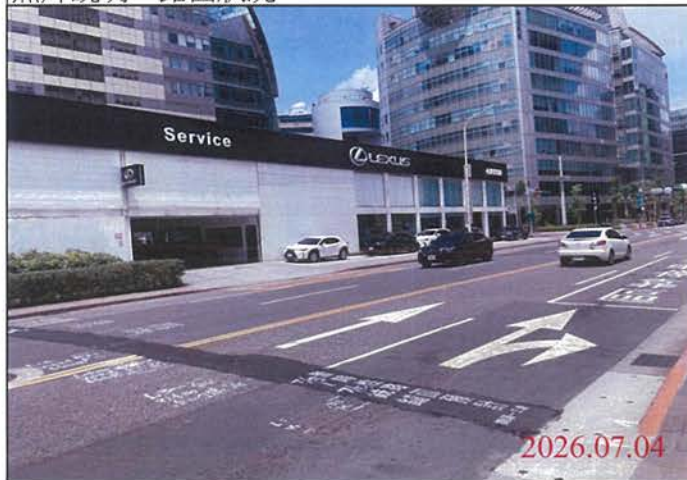
巡查日期地點：115.07.04/ Y32車站

照片說明：路面狀況

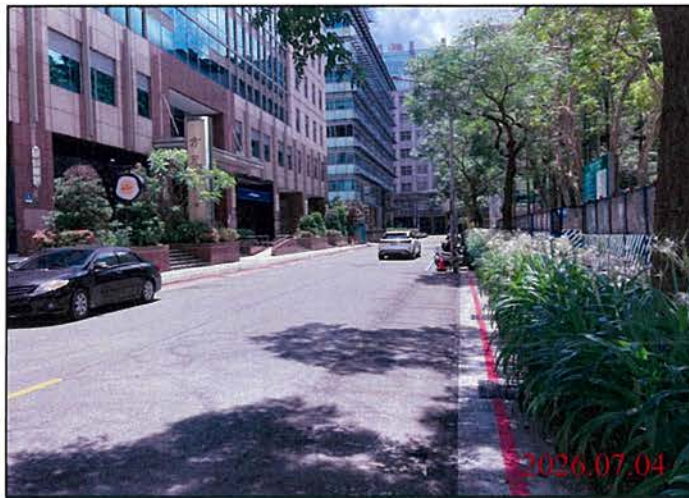
巡查日期地點：115.07.04/ Y31車站  
照片說明：路面狀況

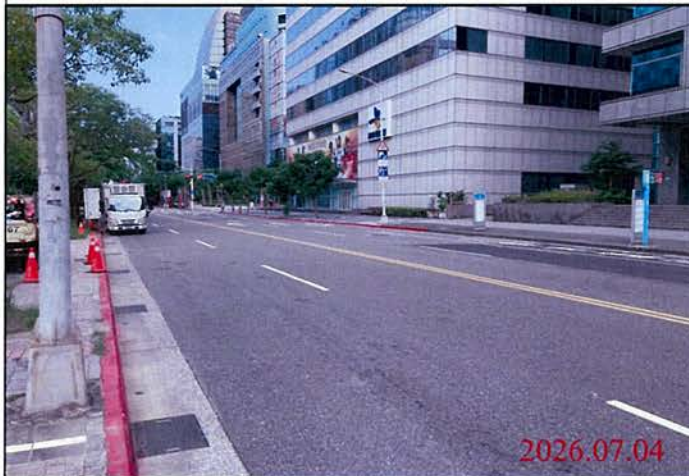
巡查日期地點：115.07.04/ Y31車站  
照片說明：路面狀況

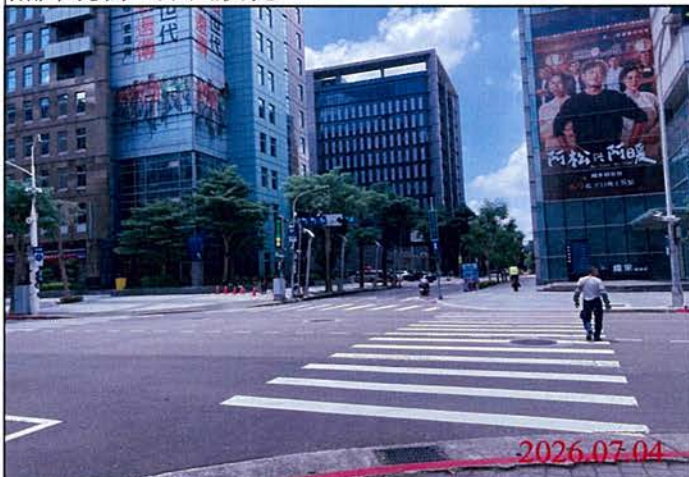
巡查日期地點：115.07.04/ Y31車站  
照片說明：路面狀況

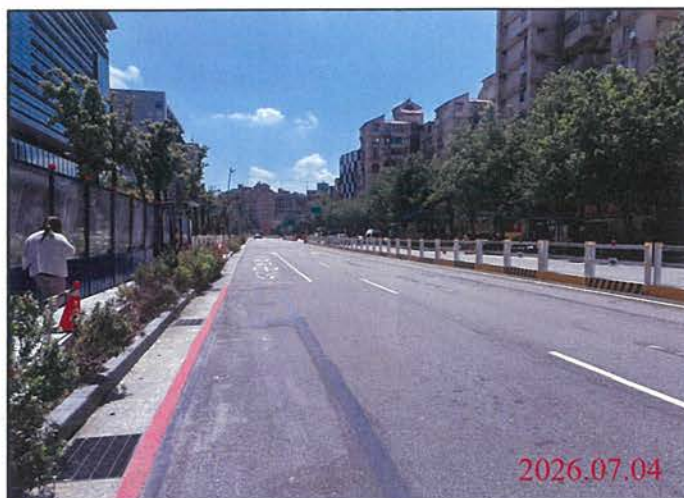
巡查日期地點：115.07.04/ Y30車站

照片說明：路面狀況

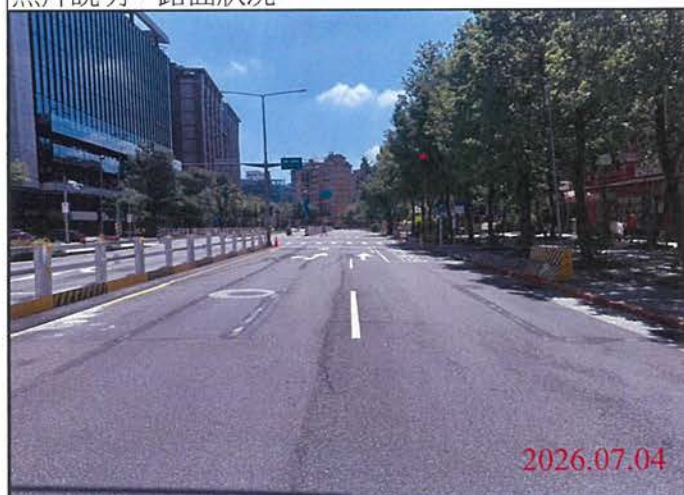
巡查日期地點：115.07.04/ Y30車站

照片說明：路面狀況

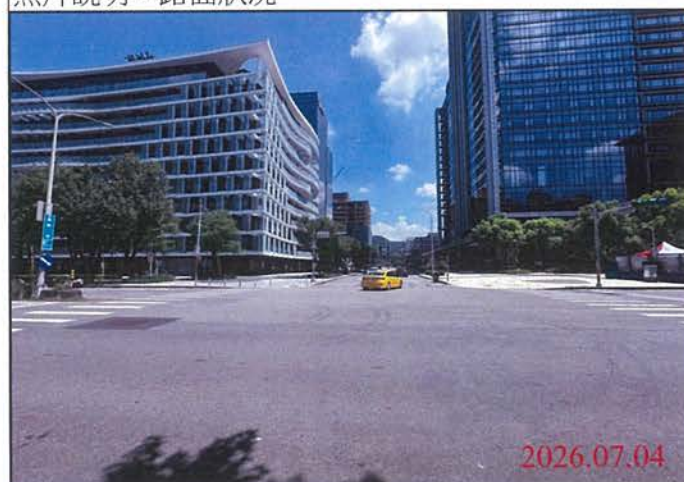
巡查日期地點：115.07.04/ Y30車站

照片說明：路面狀況

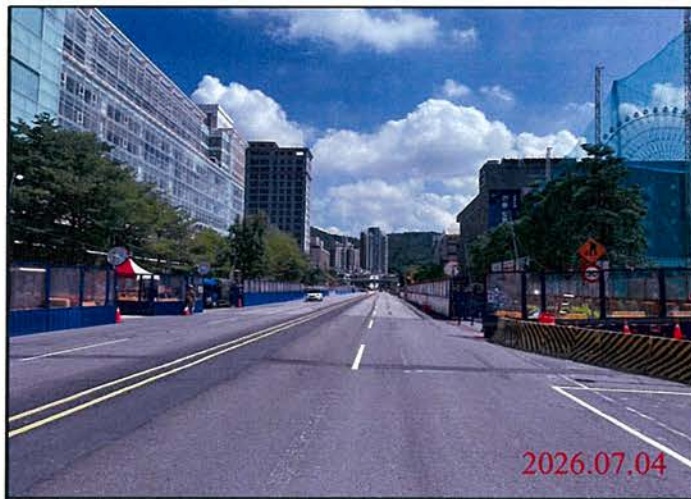
巡查日期地點：115.07.04/ 尾軌  
照片說明：路面狀況

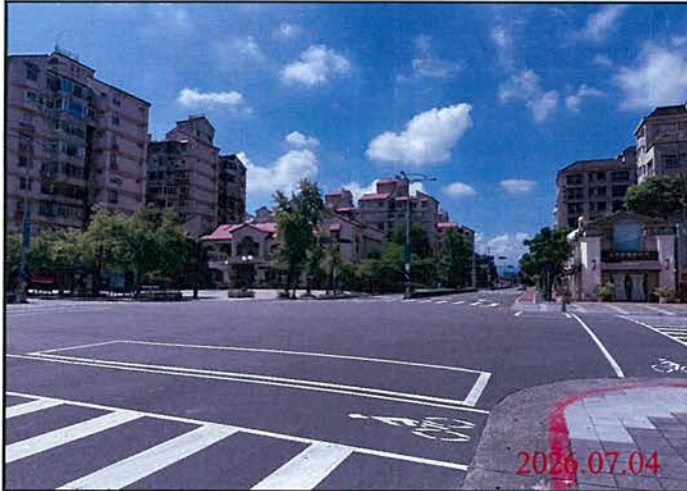
巡查日期地點：115.07.04/ 尾軌  
照片說明：路面狀況

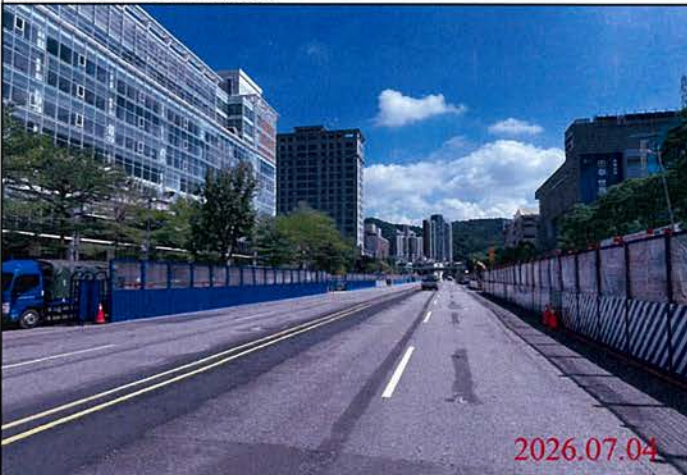
巡查日期地點：115.07.04/ 尾軌  
照片說明：路面狀況
