# 環狀線東環段Y29站尾軌(不含)~Y33(不含)土木建築及水電環控區段標工程

日期: 115年7月5日

## 環狀線CF710區段標道路巡查照片

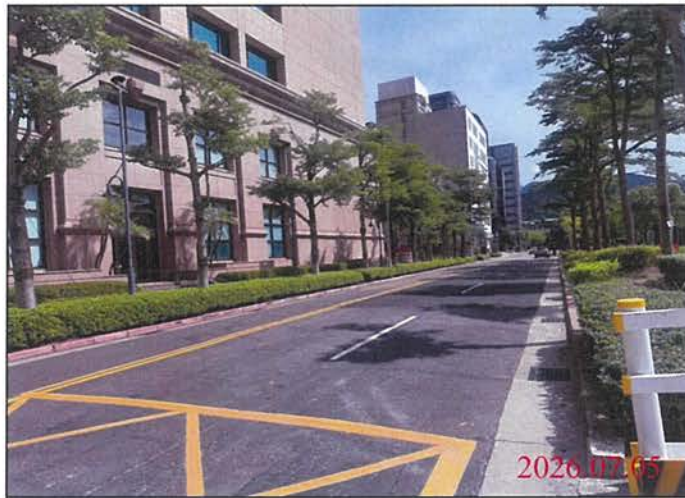
巡查日期地點：115.07.05 Y32車站  
照片說明：路面狀況

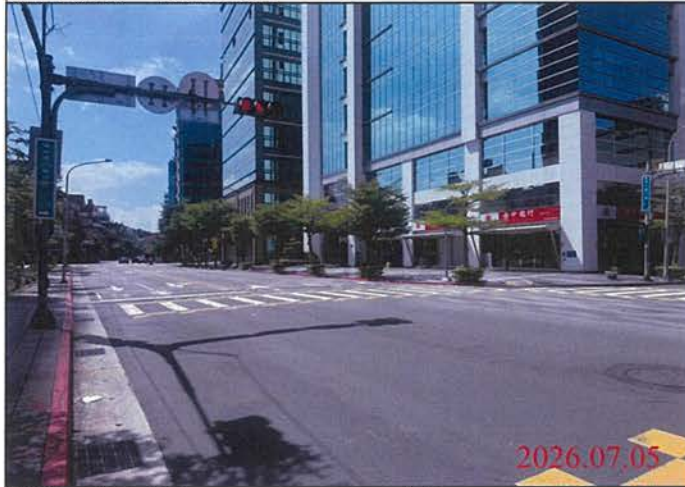
巡查日期地點：115.07.05 Y32車站  
照片說明：路面狀況

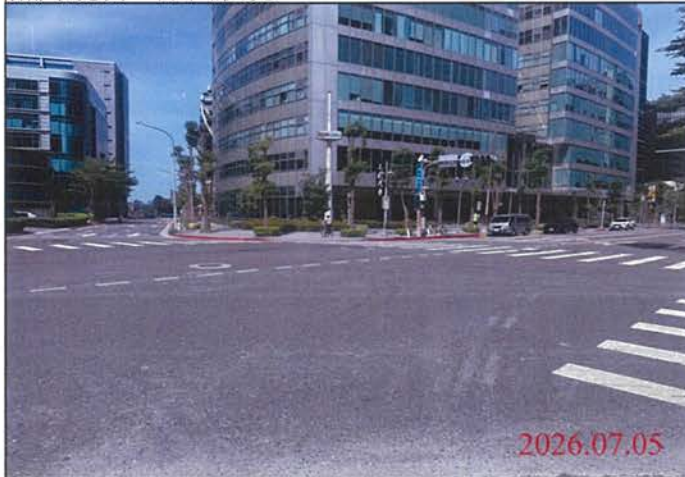
巡查日期地點：115.07.05 Y32車站  
照片說明：路面狀況

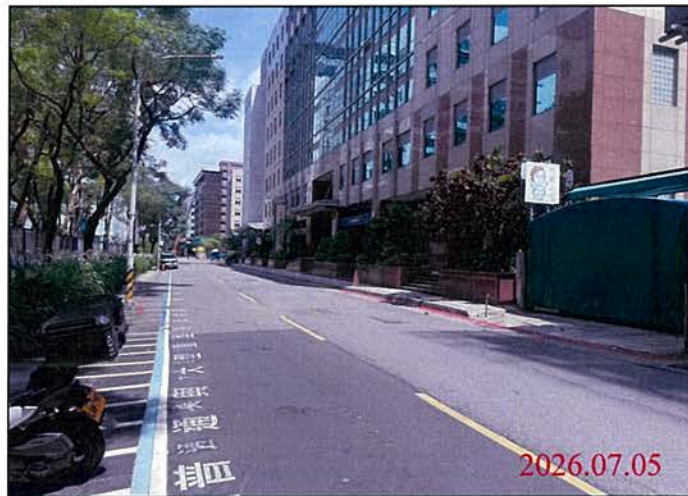
巡查日期地點：115.07.05 Y31車站  
照片說明：路面狀況

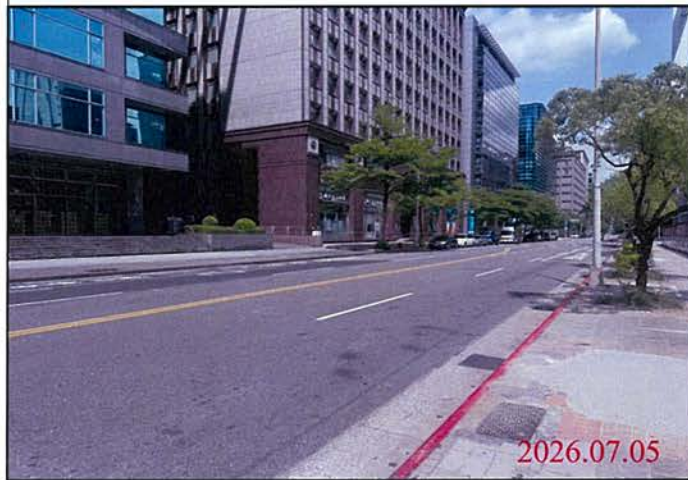
巡查日期地點：115.07.05 Y31車站  
照片說明：路面狀況

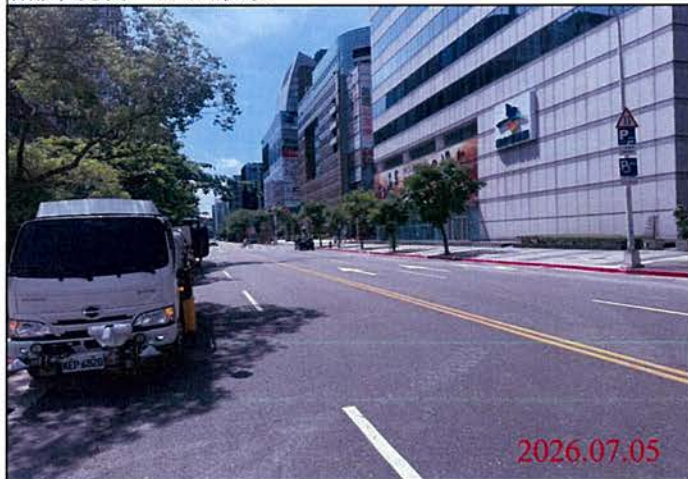
巡查日期地點：115.07.05 Y31車站  
照片說明：路面狀況

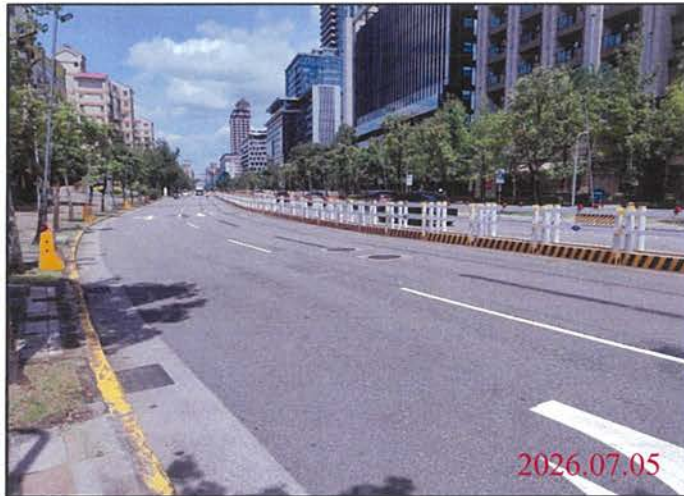
巡查日期地點：115.07.05 Y30車站

照片說明：路面狀況

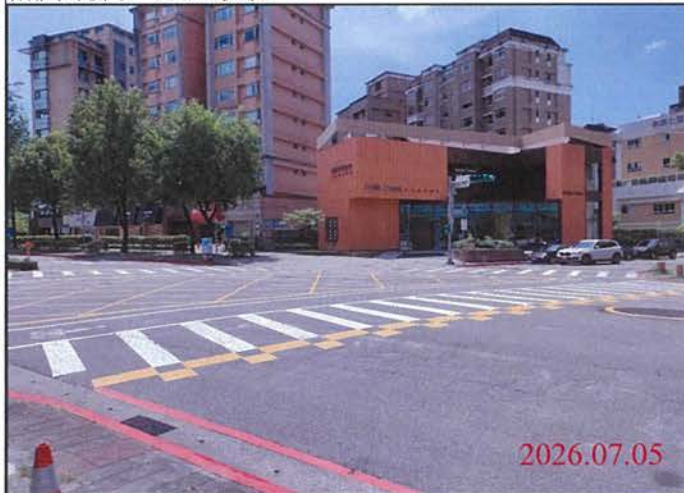
巡查日期地點：115.07.05 Y30車站

照片說明：路面狀況

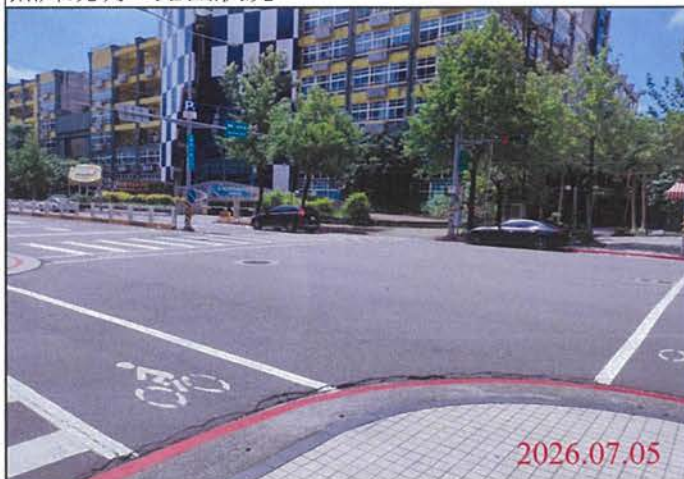
巡查日期地點：115.07.05 Y30車站

照片說明：路面狀況

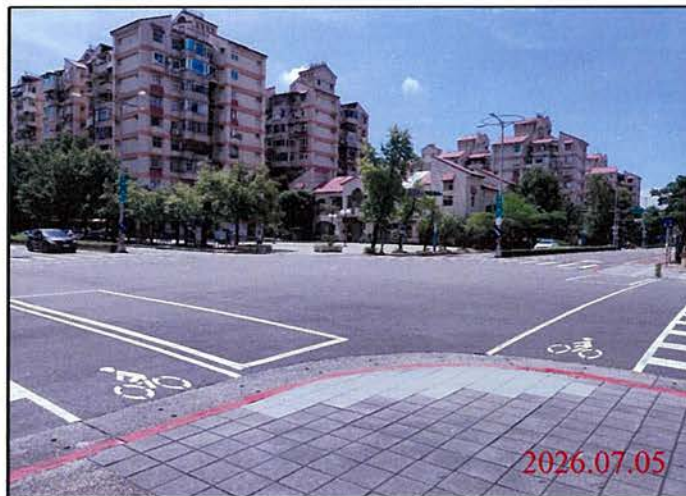
巡查日期地點：115.07.05 尾軌  
照片說明：路面狀況

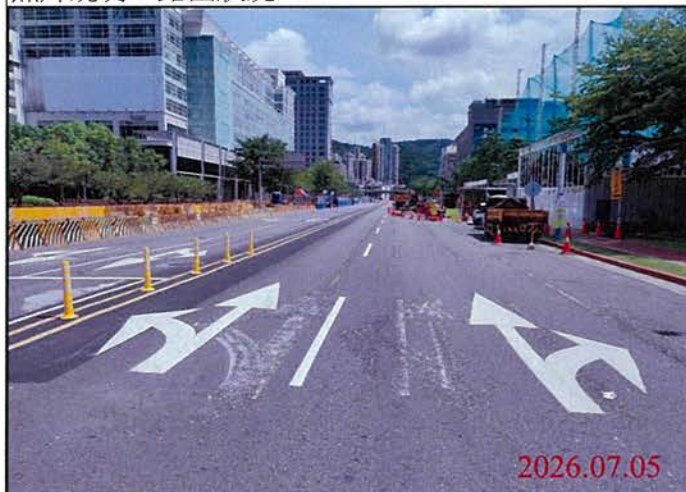
巡查日期地點：115.07.05 尾軌  
照片說明：路面狀況

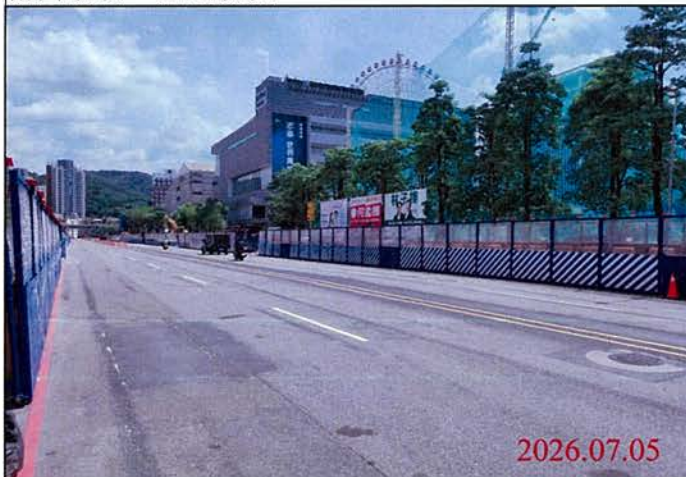
巡查日期地點：115.07.05 尾軌  
照片說明：路面狀況
