# 環狀線東環段Y29站尾軌(不含)~Y33站(不含)土木建築及水電環控區段標工程

## 每日管養道路巡查表

日期: 115年7月6日

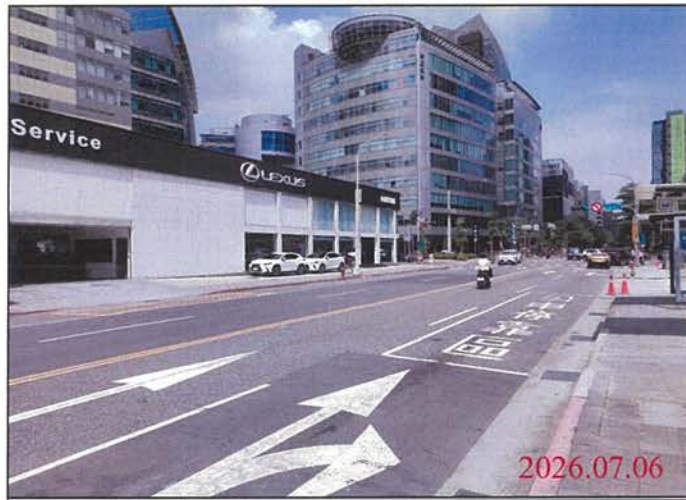
巡查日期地點：115.07.06 Y32車站

照片說明：路面狀況

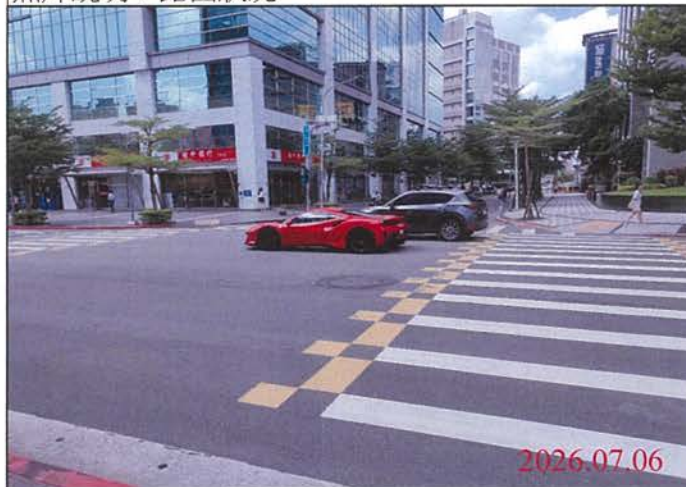
巡查日期地點：115.07.06 Y32車站

照片說明：路面狀況

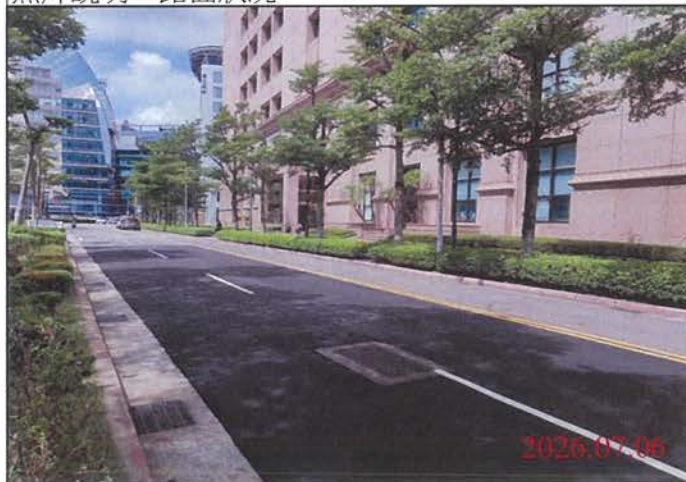
巡查日期地點：115.07.06 Y32車站

照片說明：路面狀況

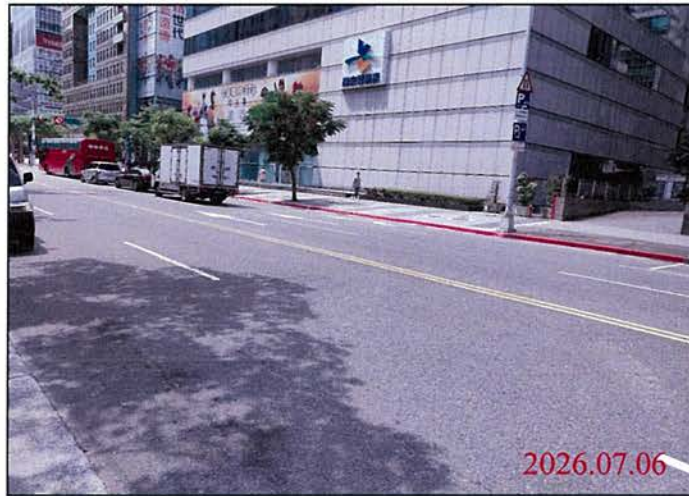
巡查日期地點：115.07.06 Y31車站  
照片說明：路面狀況

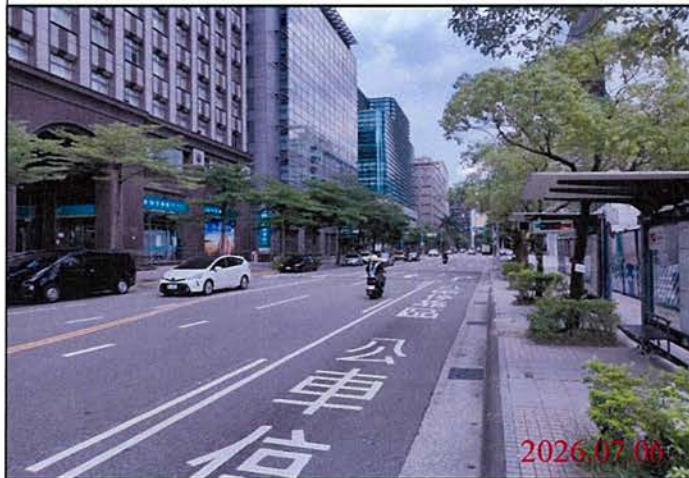
巡查日期地點：115.07.06 Y31車站  
照片說明：路面狀況

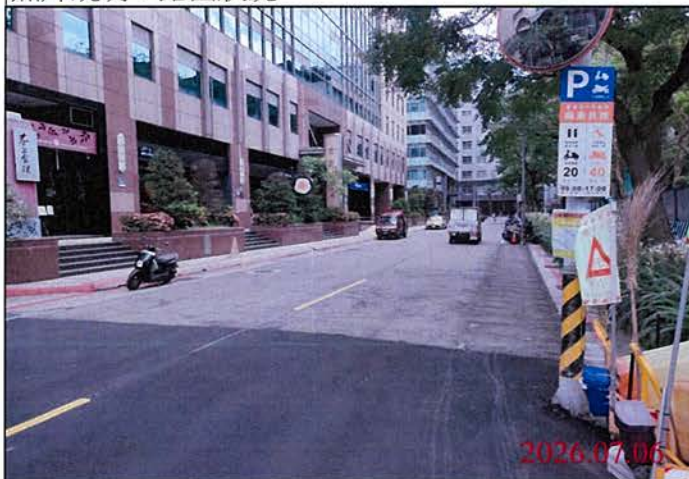
巡查日期地點：115.07.06 Y31車站  
照片說明：路面狀況

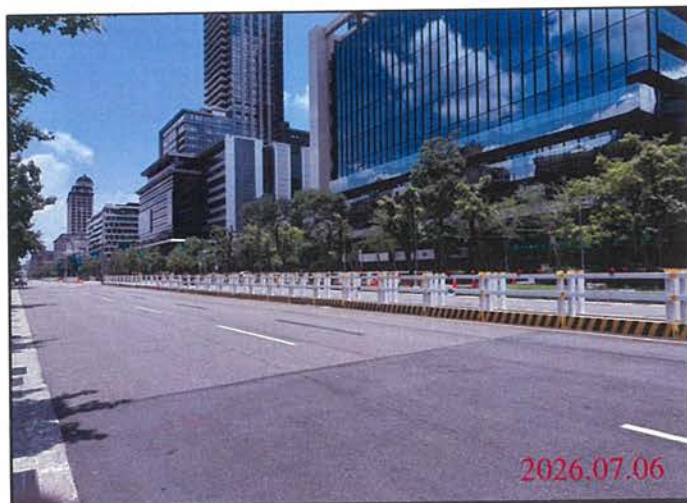
巡查日期地點：115.07.06 Y30車站

照片說明：路面狀況

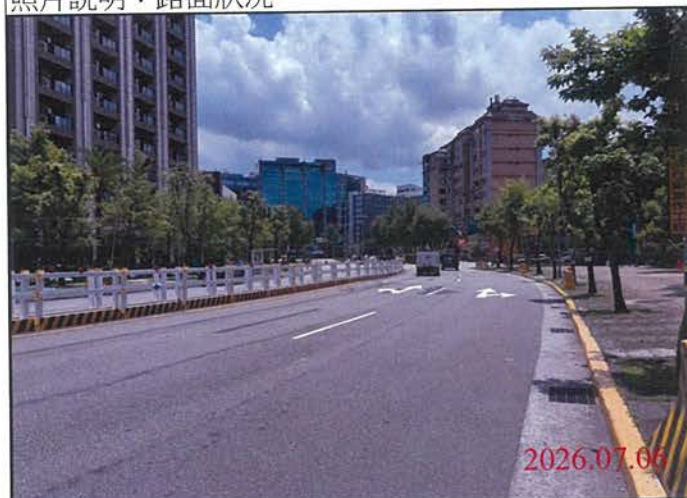
巡查日期地點：115.07.06 Y30車站

照片說明：路面狀況

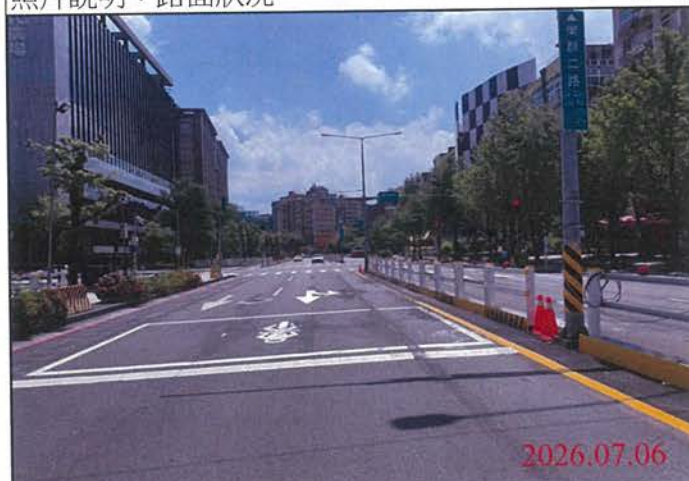
巡查日期地點：115.07.06 Y30車站

照片說明：路面狀況

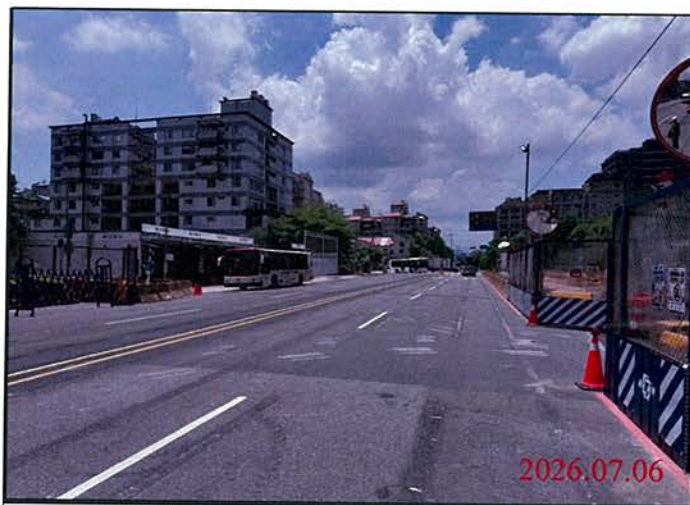
巡查日期地點：115.07.06 尾軌  
照片說明：路面狀況

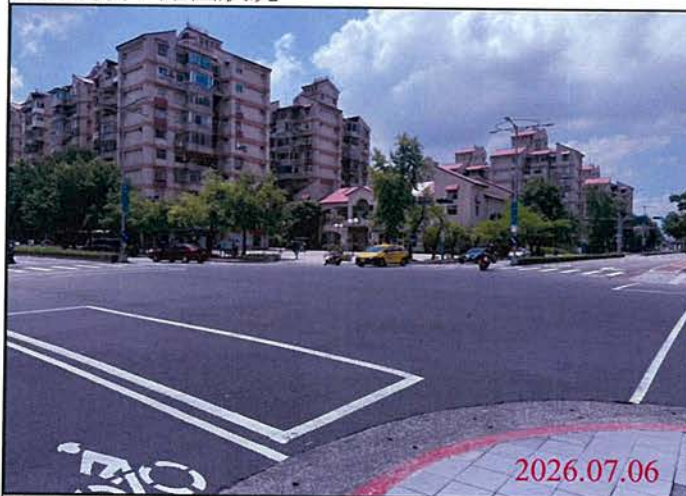
巡查日期地點：115.07.06 尾軌  
照片說明：路面狀況

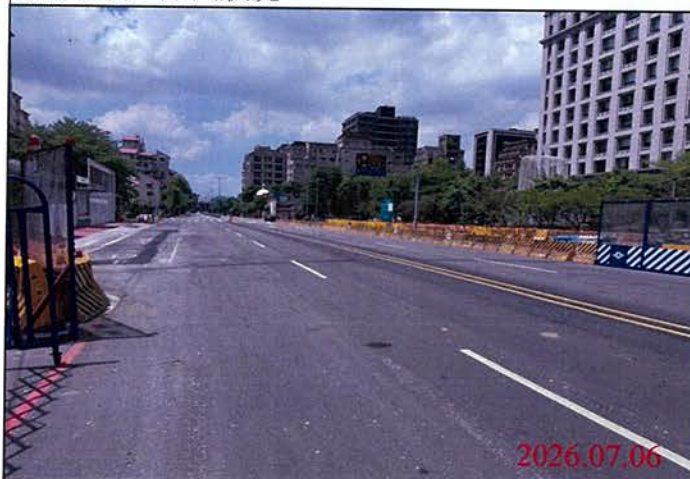
巡查日期地點：115.07.06 尾軌  
照片說明：路面狀況
