# 環狀線東環段Y29站尾軌(不含)~Y33(不含)土木建築及水電環控區段標工程

日期: 115 年 7 月 7 日

## 環狀線CF710區段標道路巡查照片

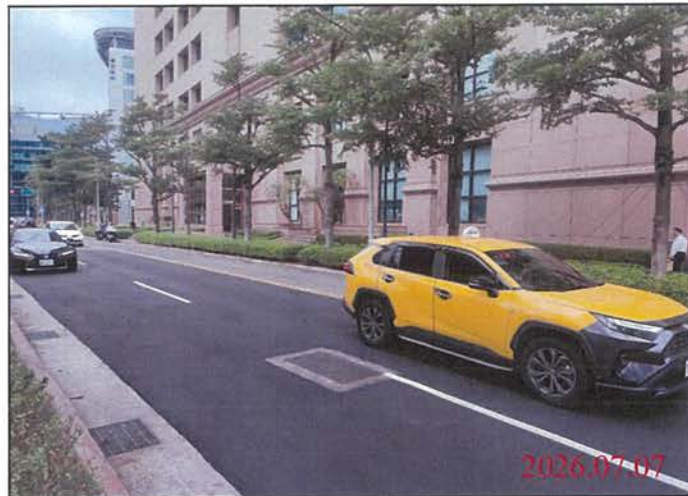
巡查日期地點：115.07.07 Y32車站  
照片說明：路面狀況

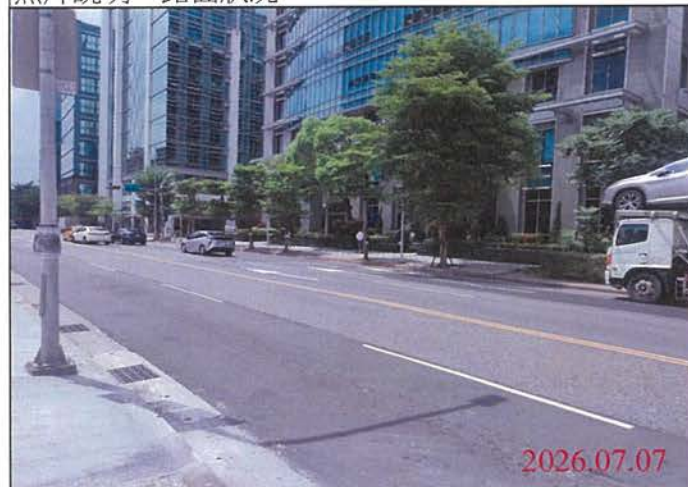
巡查日期地點：115.07.07 Y32車站  
照片說明：路面狀況

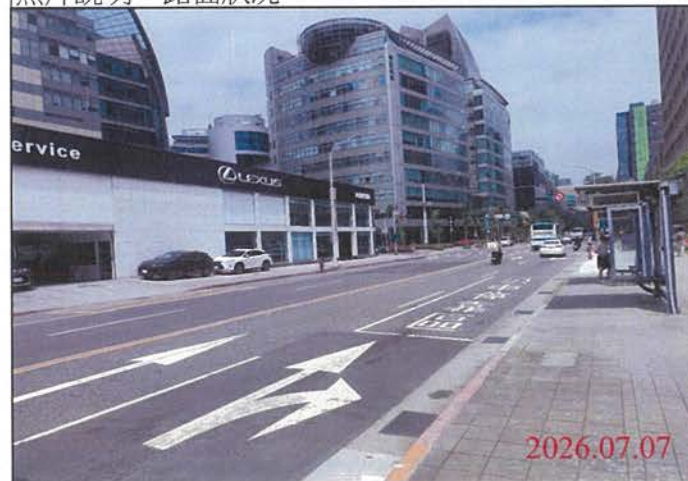
巡查日期地點：115.07.07 Y32車站  
照片說明：路面狀況

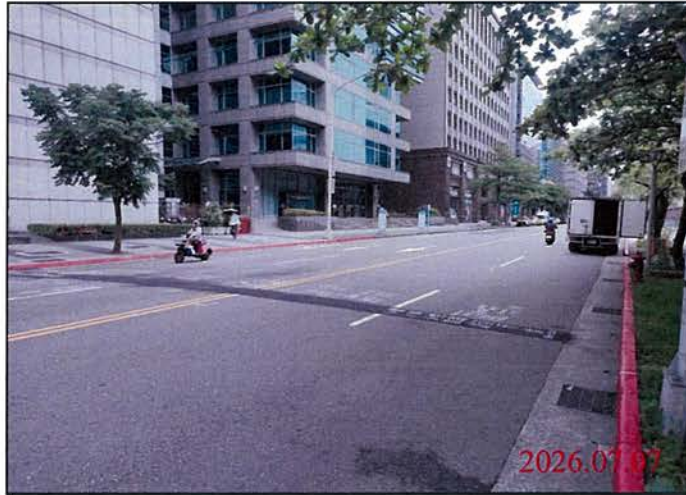
巡查日期地點：115.07.07 Y31車站  
照片說明：路面狀況

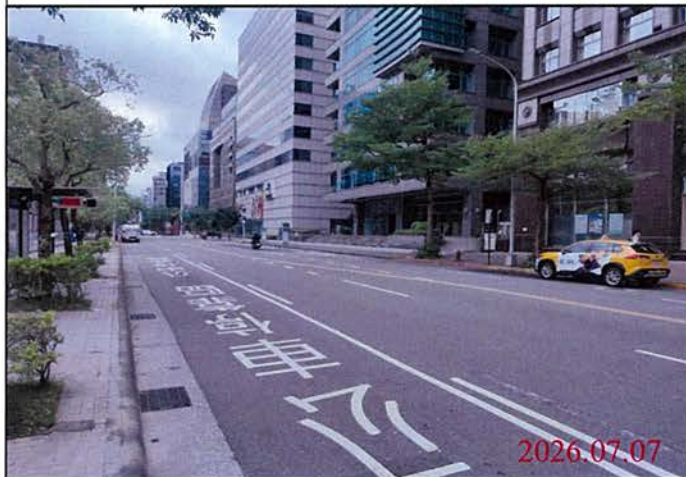
巡查日期地點：115.07.07 Y31車站  
照片說明：路面狀況

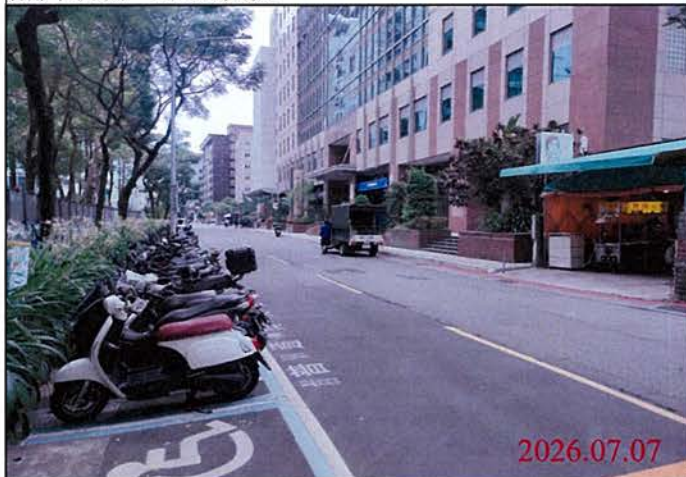
巡查日期地點：115.07.07 Y31車站  
照片說明：路面狀況

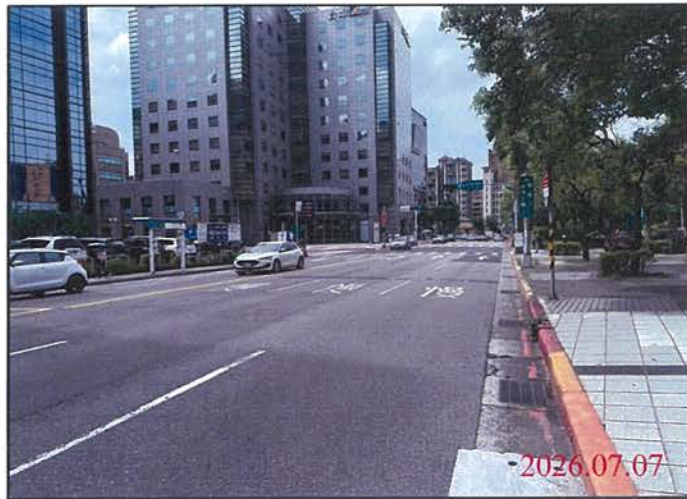
巡查日期地點：115.07.07 Y30車站

照片說明：路面狀況

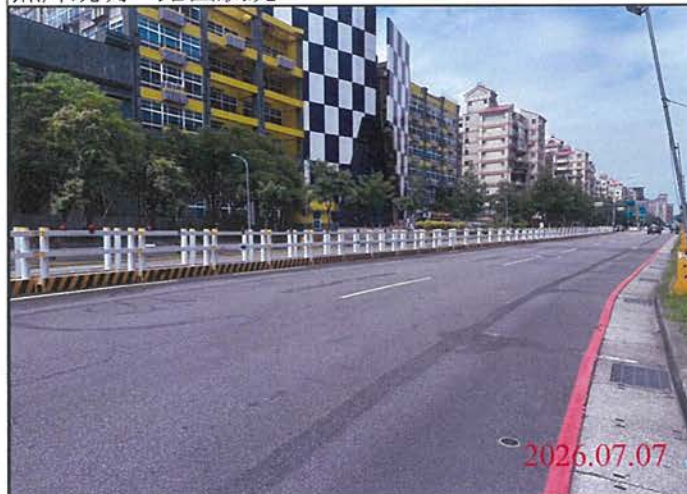
巡查日期地點：115.07.07 Y30車站

照片說明：路面狀況

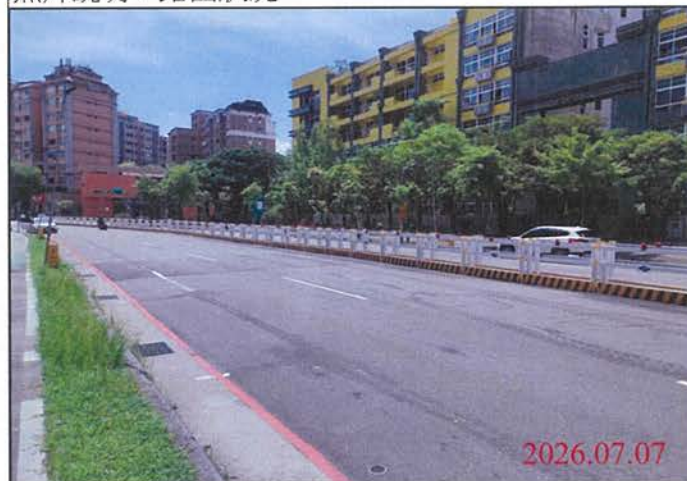
巡查日期地點：115.07.07 Y30車站

照片說明：路面狀況

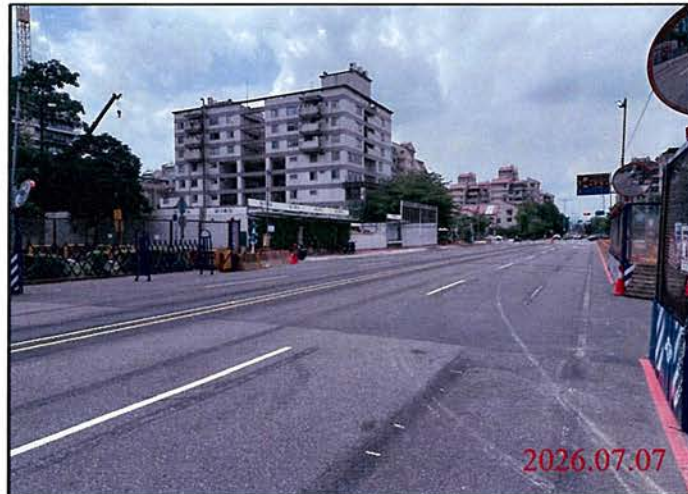
巡查日期地點：115.07.07 尾軌  
照片說明：路面狀況

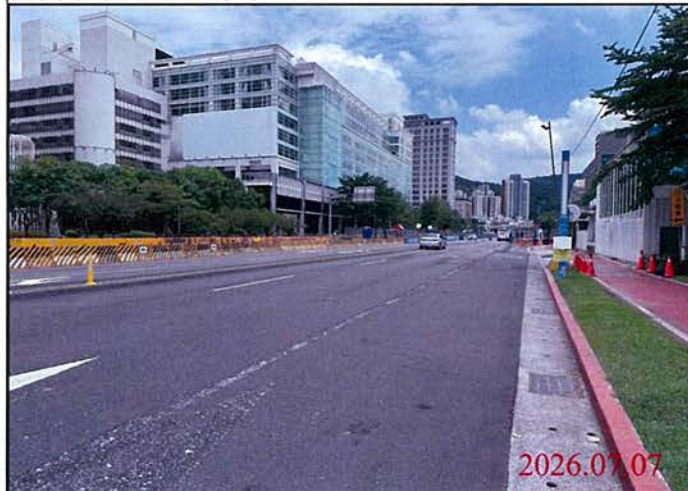
巡查日期地點：115.07.07 尾軌  
照片說明：路面狀況

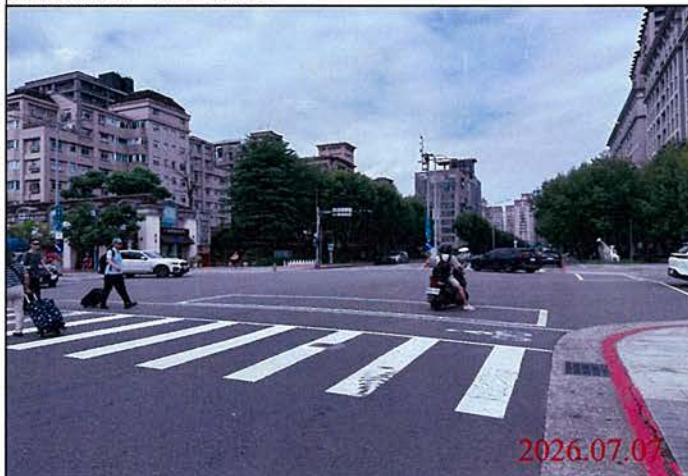
巡查日期地點：115.07.07 尾軌  
照片說明：路面狀況
