# 環狀線東環段Y29站尾軌(不含)~Y33(不含)土木建築及水電環控區段標工程

日期: 115年 7月 8日

## 環狀線CF710區段標道路巡查照片

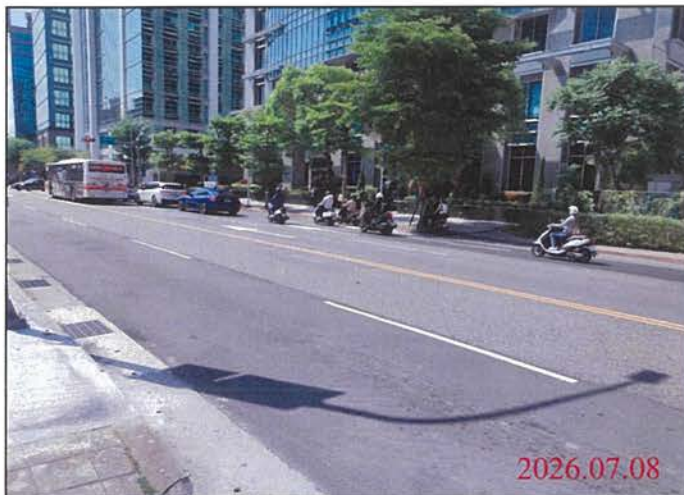
巡查日期地點：115.07.08 Y32車站  
照片說明：路面狀況

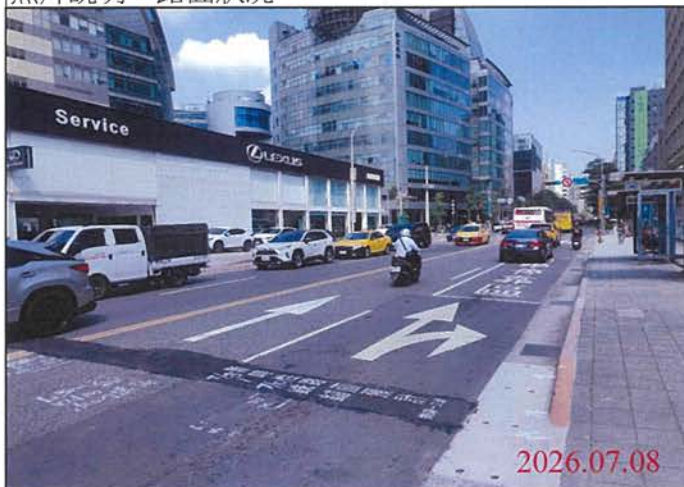
巡查日期地點：115.07.08 Y32車站  
照片說明：路面狀況

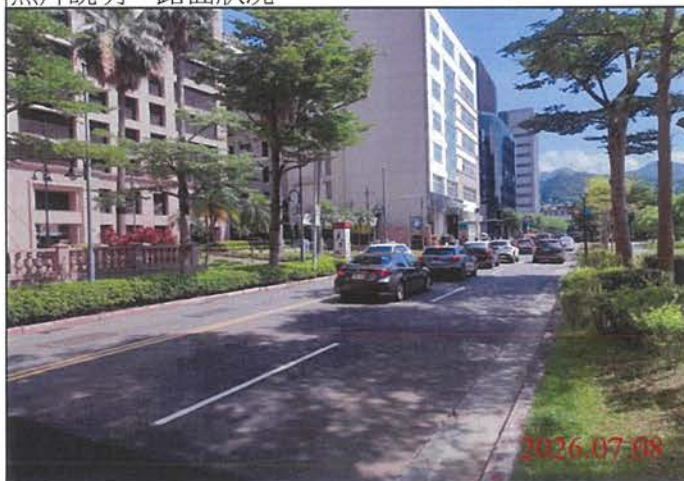
巡查日期地點：115.07.08 Y32車站  
照片說明：路面狀況

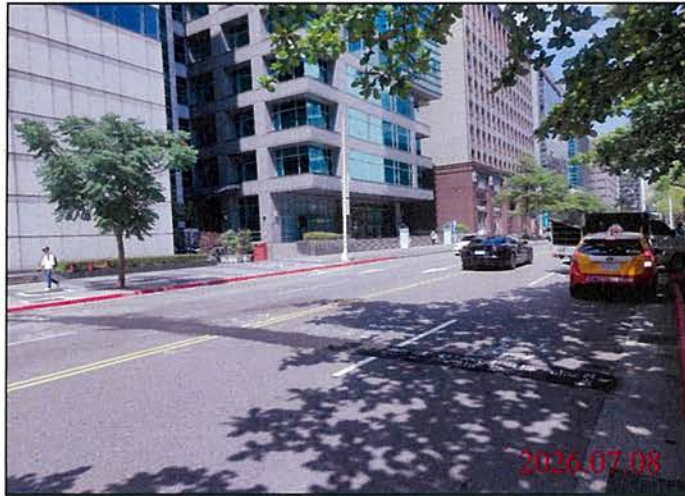
巡查日期地點：115.07.08 Y31車站  
照片說明：路面狀況

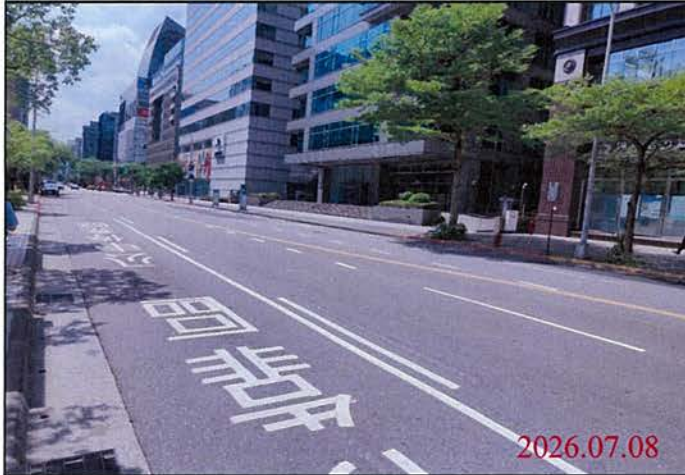
巡查日期地點：115.07.08 Y31車站  
照片說明：路面狀況

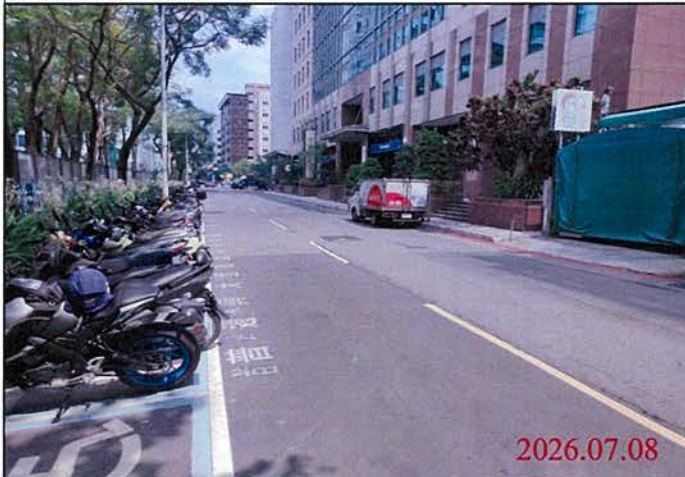
巡查日期地點：115.07.08 Y31車站  
照片說明：路面狀況

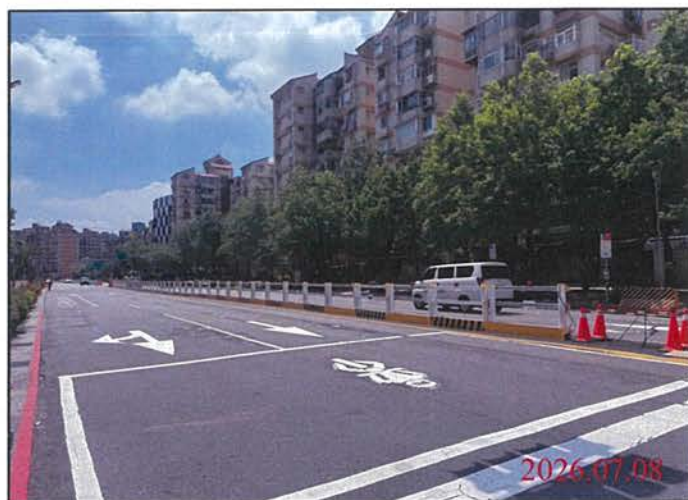
巡查日期地點：115.07.08 Y30車站

照片說明：路面狀況

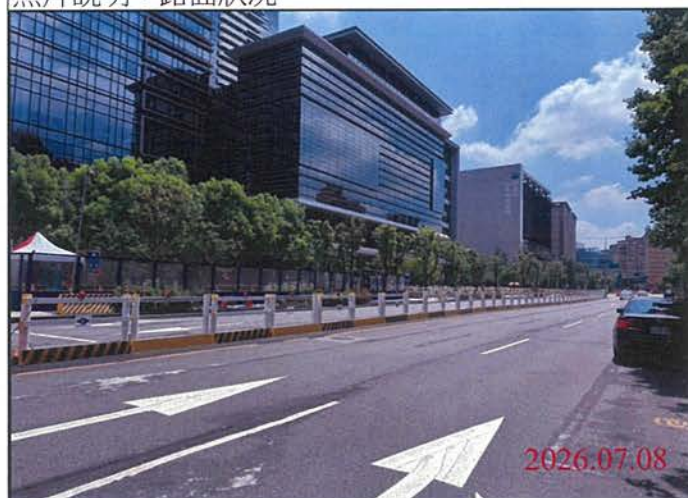
巡查日期地點：115.07.08 Y30車站

照片說明：路面狀況

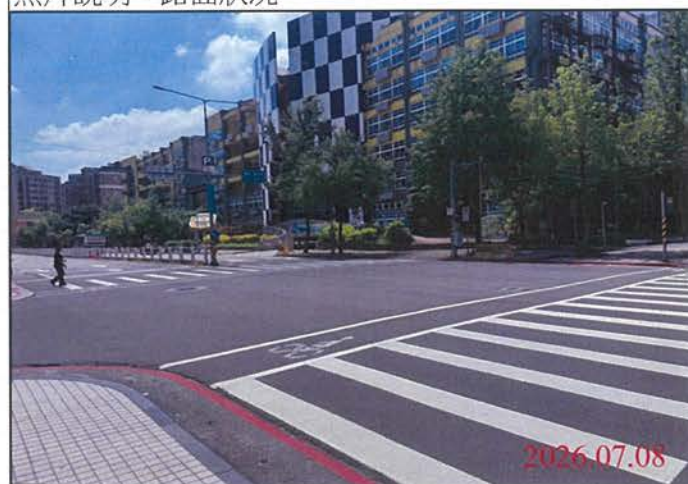
巡查日期地點：115.07.08 Y30車站

照片說明：路面狀況

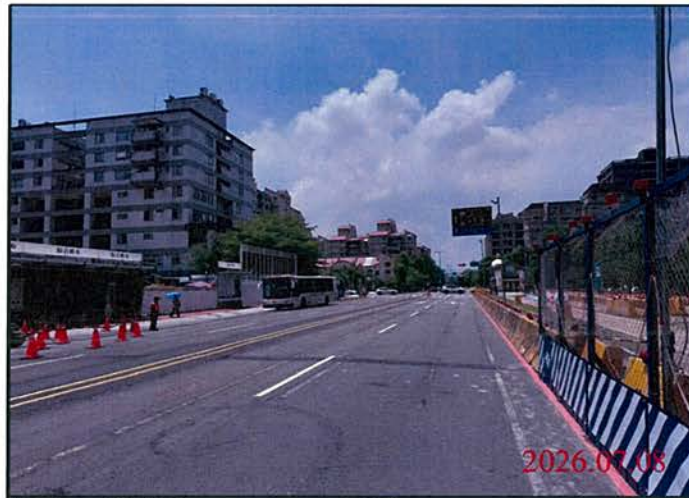
巡查日期地點：115.07.08 尾軌  
照片說明：路面狀況

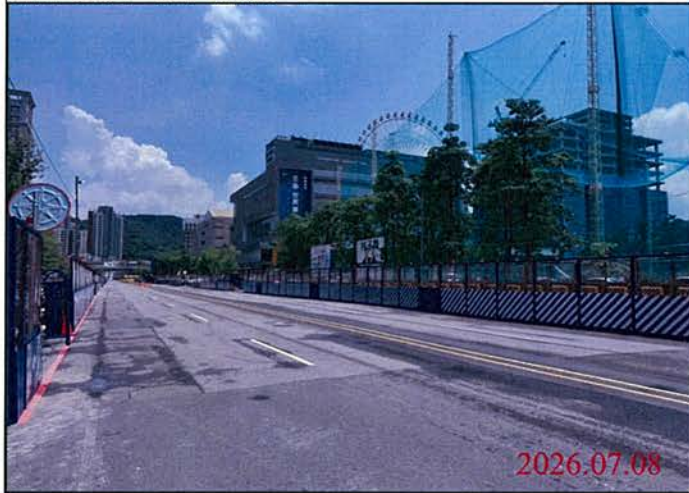
巡查日期地點：115.07.08 尾軌  
照片說明：路面狀況

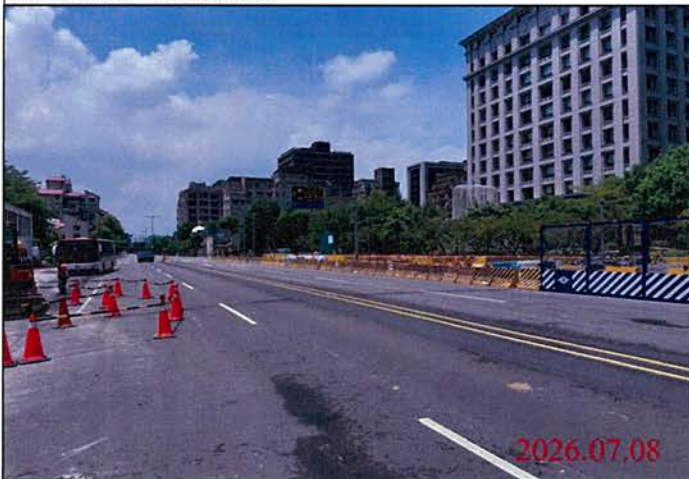
巡查日期地點：115.07.08 尾軌  
照片說明：路面狀況
