# 環狀線東環段Y29站尾軌(不含)~Y33(不含)土木建築及水電環控區段標工程

日期: 115 年 7 月 9 日

## 環狀線CF710區段標道路巡查照片

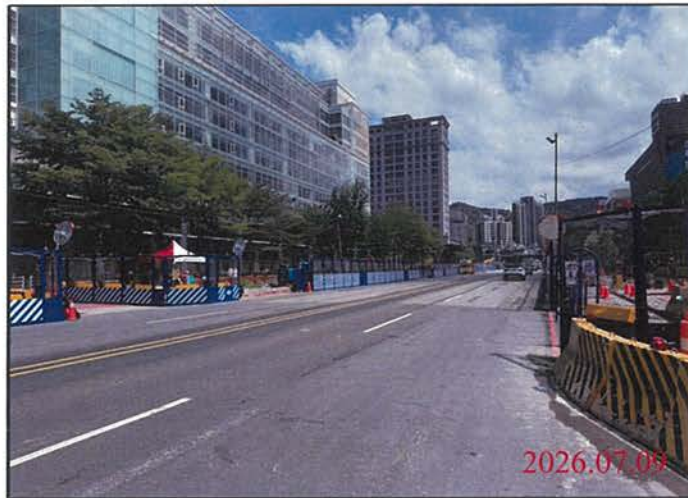
巡查日期地點：115.07.09 尾軌  
照片說明：路面狀況

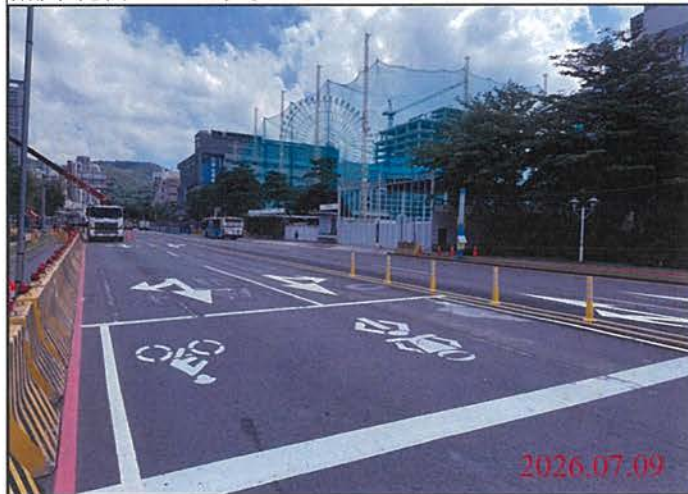
巡查日期地點：115.07.09 尾軌  
照片說明：路面狀況

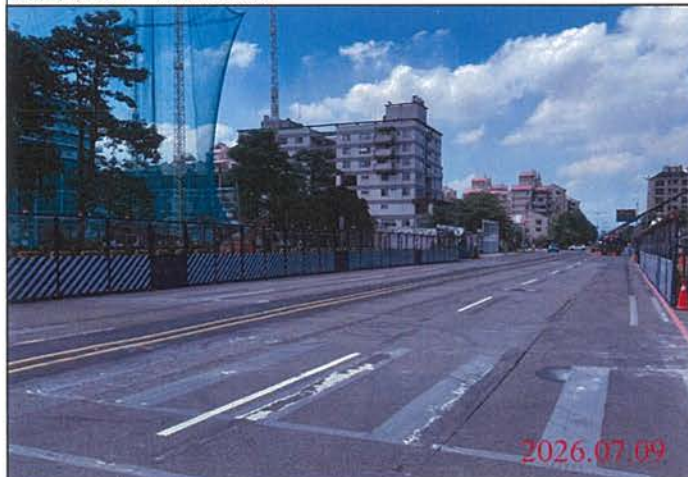
巡查日期地點：115.07.09 尾軌  
照片說明：路面狀況

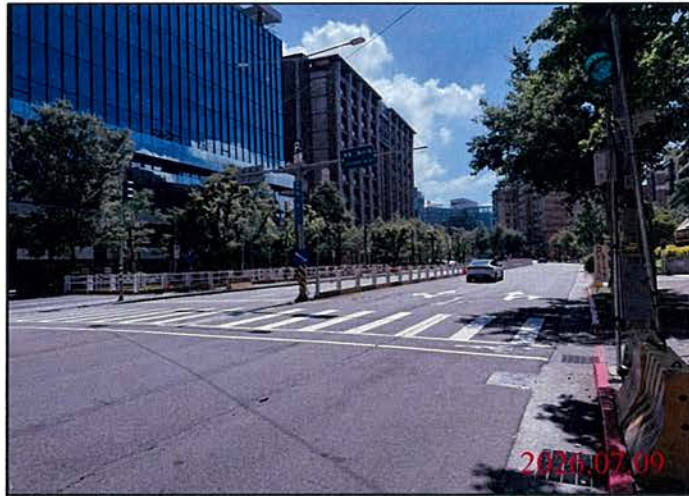
巡查日期地點：115.07.09 Y30車站  
照片說明：路面狀況

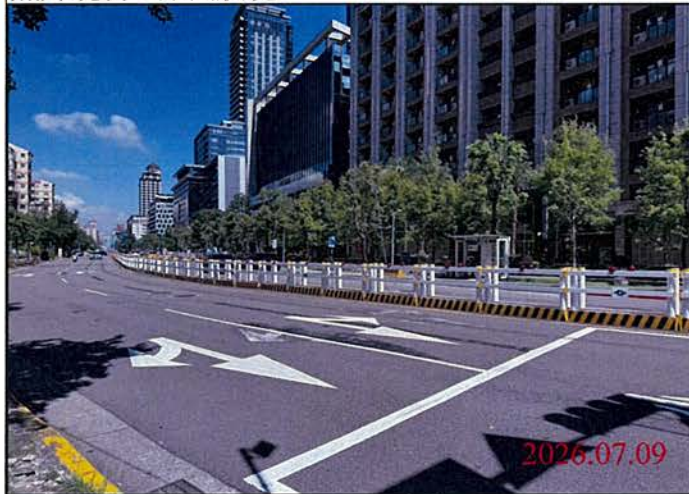
巡查日期地點：115.07.09 Y30車站  
照片說明：路面狀況

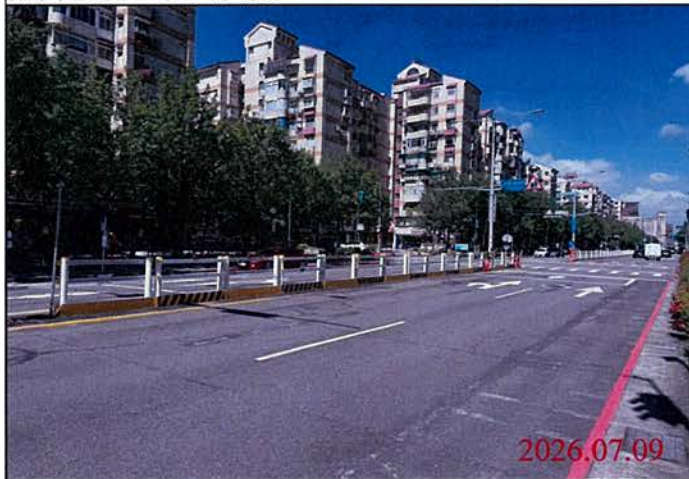
巡查日期地點：115.07.09 Y30車站  
照片說明：路面狀況

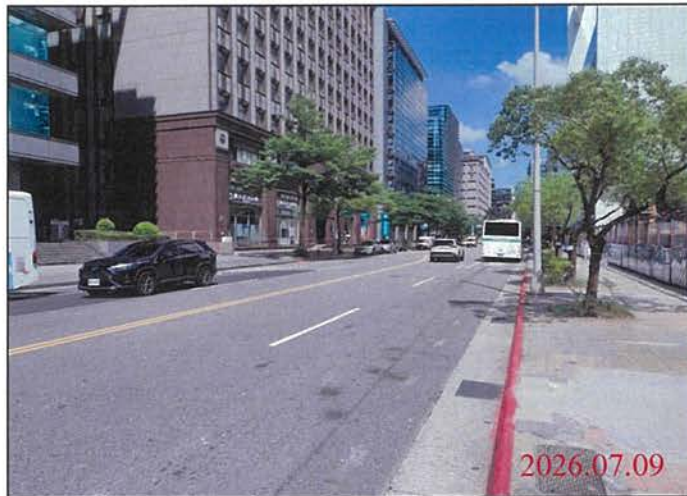
巡查日期地點：115.07.09 Y31車站  
照片說明：路面狀況

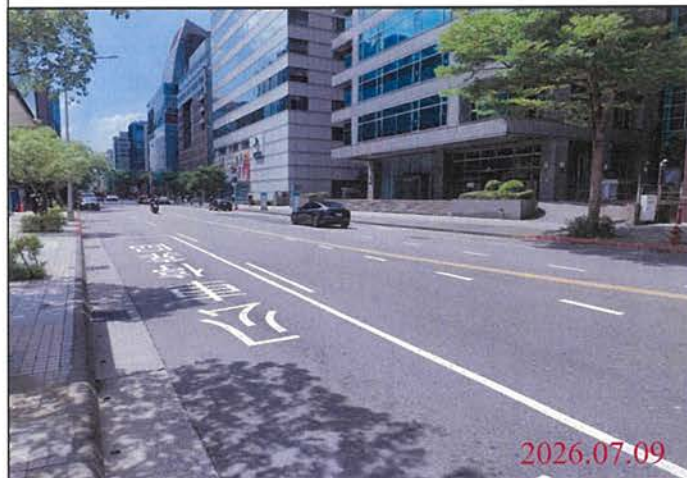
巡查日期地點：115.07.09 Y31車站  
照片說明：路面狀況

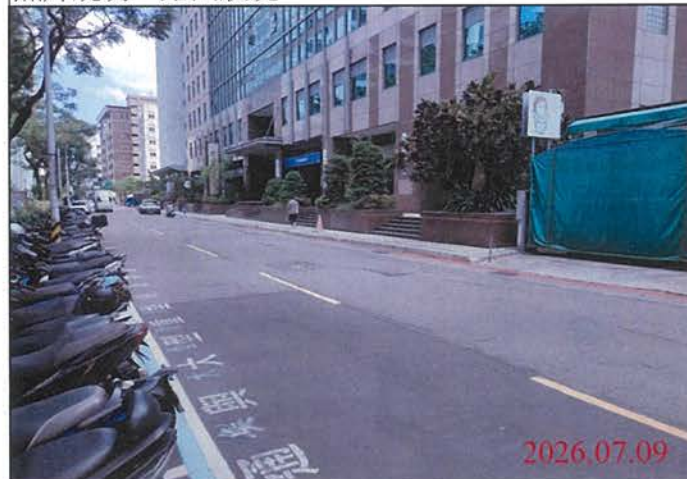
巡查日期地點：115.07.09 Y31車站  
照片說明：路面狀況

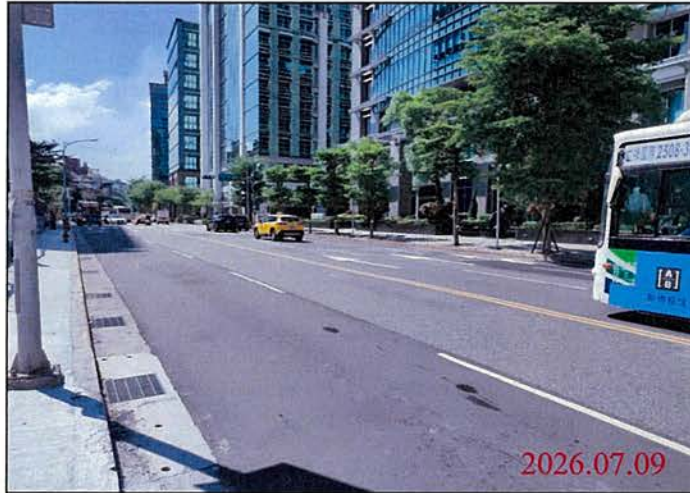
巡查日期地點：115.07.09 Y32車站

照片說明：路面狀況

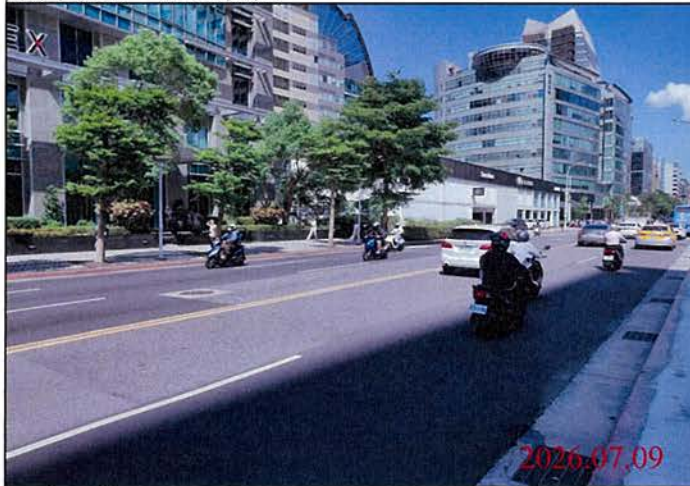
巡查日期地點：115.07.09 Y32車站

照片說明：路面狀況

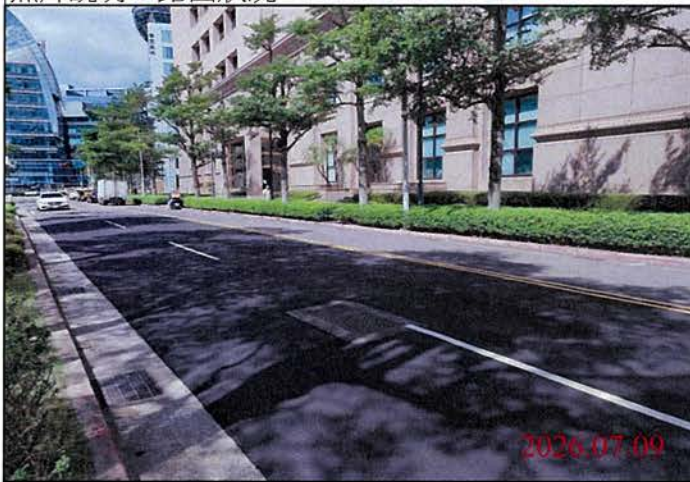
巡查日期地點：115.07.09 Y32車站

照片說明：路面狀況
