# 環狀線東環段Y29站尾軌(不含)~Y33(不含)土木建築及水電環控區段標工程

日期: 115年7月12日

## 環狀線CF710區段標道路巡查照片

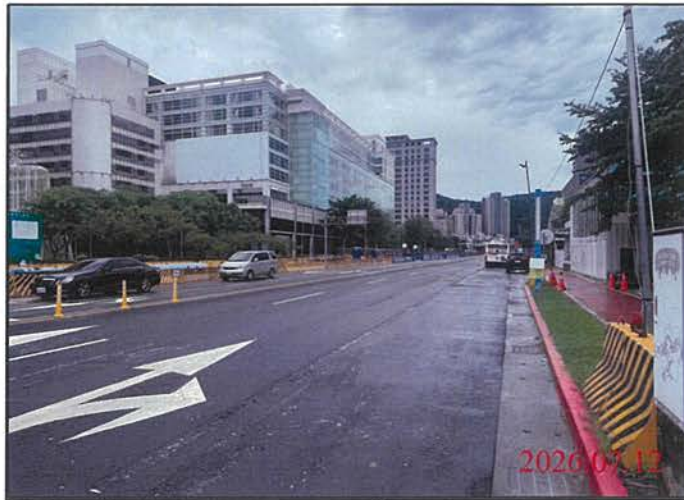
巡查日期地點：115.07.12 尾軌  
照片說明：路面狀況

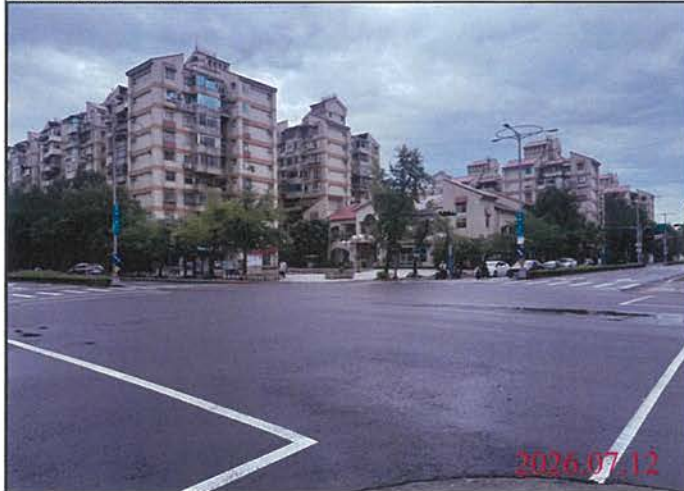
巡查日期地點：115.07.12 尾軌  
照片說明：路面狀況

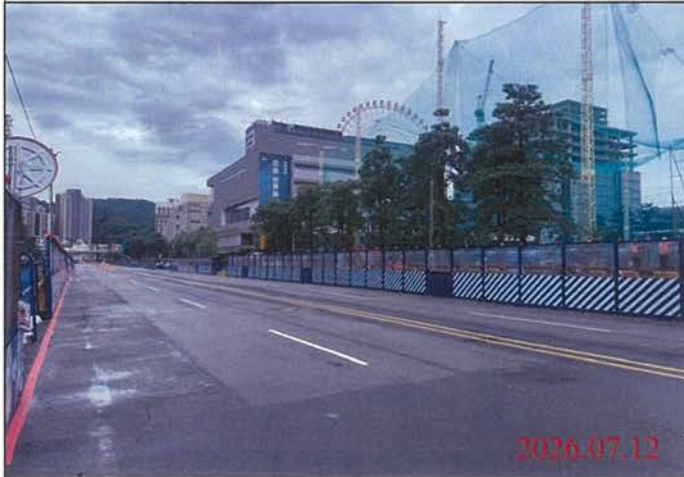
巡查日期地點：115.07.12 尾軌  
照片說明：路面狀況

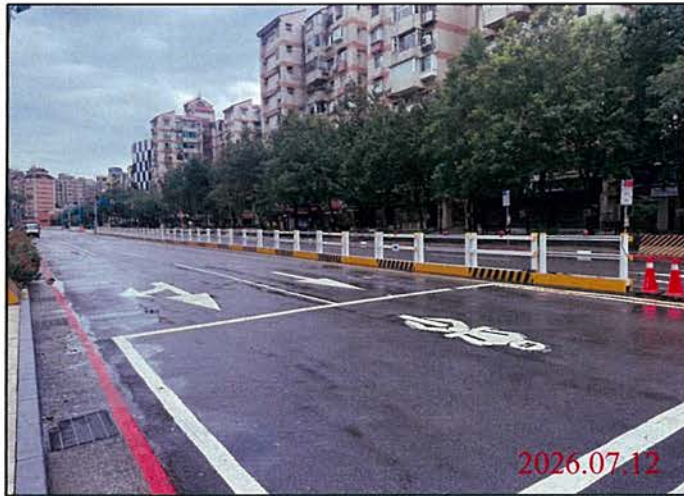
巡查日期地點：115.07.12 Y30車站

照片說明：路面狀況

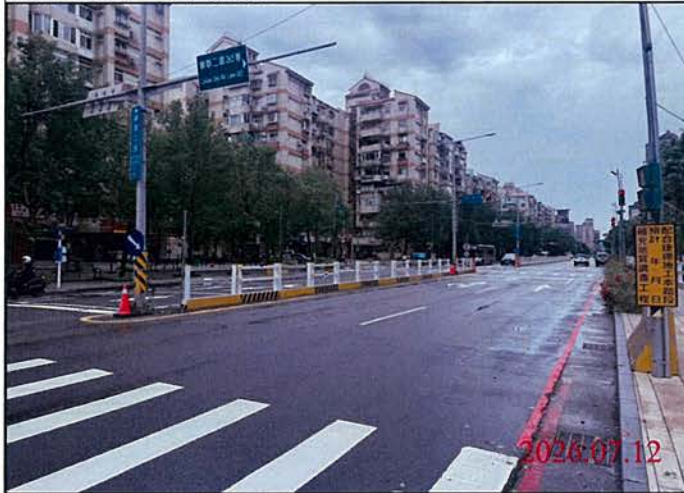
巡查日期地點：115.07.112 Y30車站

照片說明：路面狀況

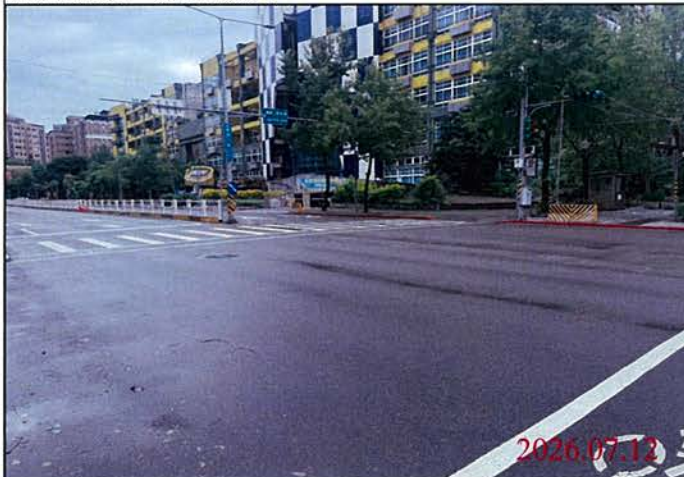
巡查日期地點：115.07.12 Y30車站

照片說明：路面狀況

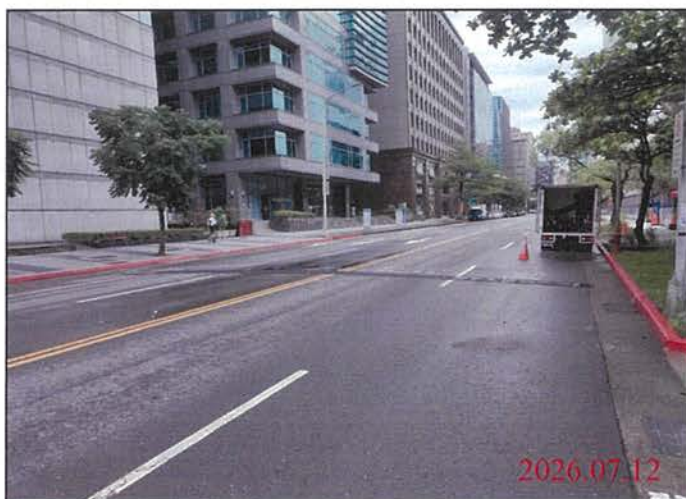
巡查日期地點：115.07.12 Y31車站  
照片說明：路面狀況

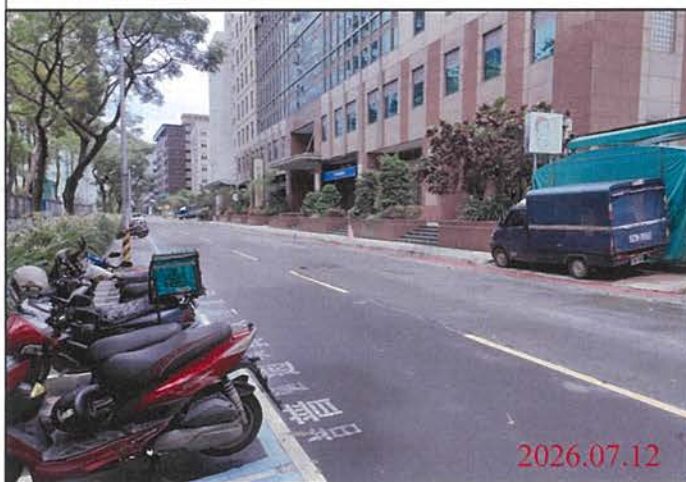
巡查日期地點：115.07.12 Y31車站  
照片說明：路面狀況

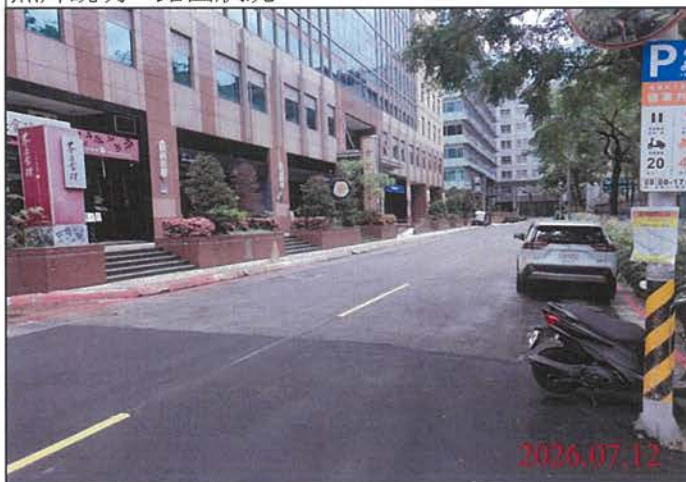
巡查日期地點：115.07.12 Y31車站  
照片說明：路面狀況

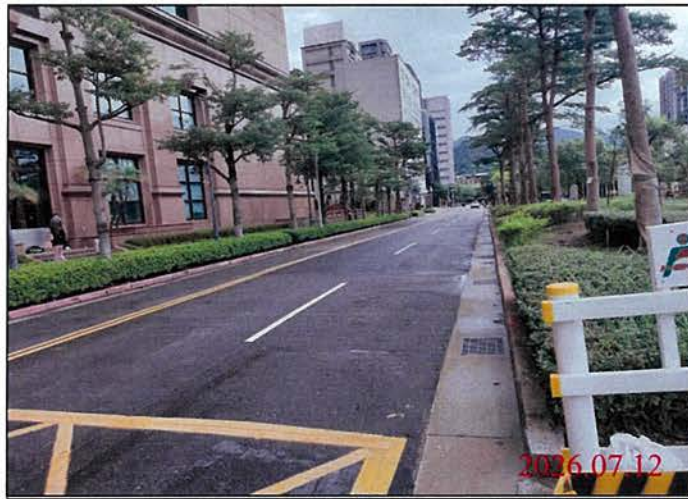
巡查日期地點：115.07.12 Y32車站  
照片說明：路面狀況

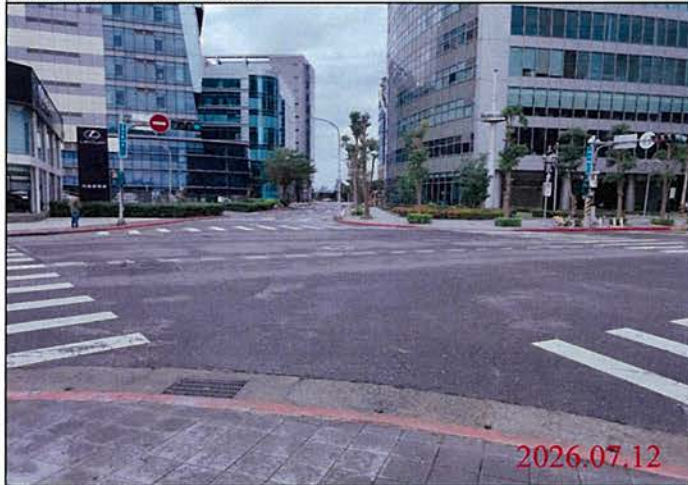
巡查日期地點：115.07.12 Y32車站  
照片說明：路面狀況

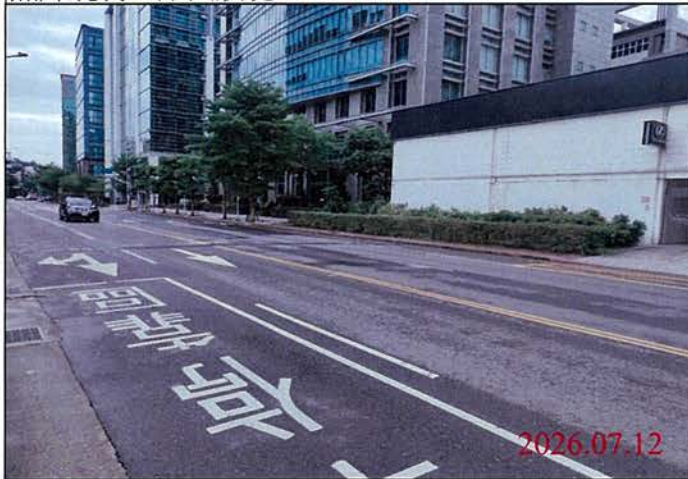
巡查日期地點：115.07.12 Y32車站  
照片說明：路面狀況
