# 環狀線東環段Y29站尾軌(不含)~Y33(不含)土木建築及水電環控區段標工程

日期: 115年7月13日

## 環狀線CF710區段標道路巡查照片

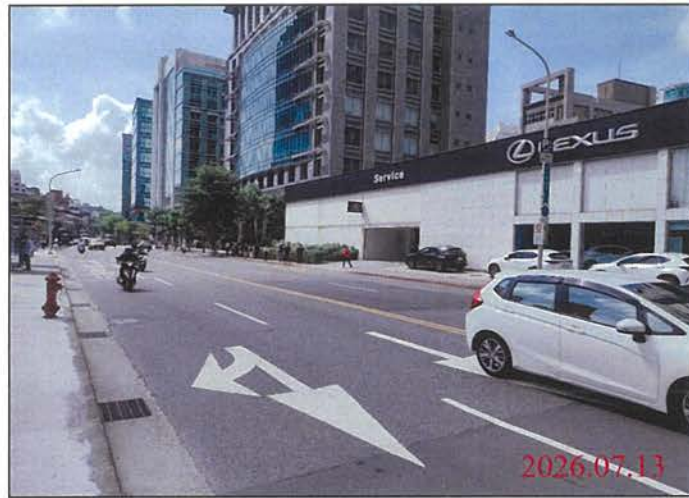
巡查日期地點：115.07.13 Y32車站

照片說明：路面狀況

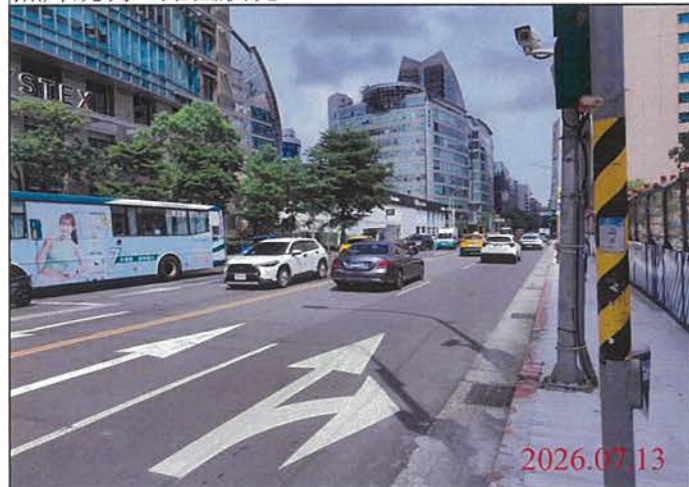
巡查日期地點：115.07.13 Y32車站

照片說明：路面狀況

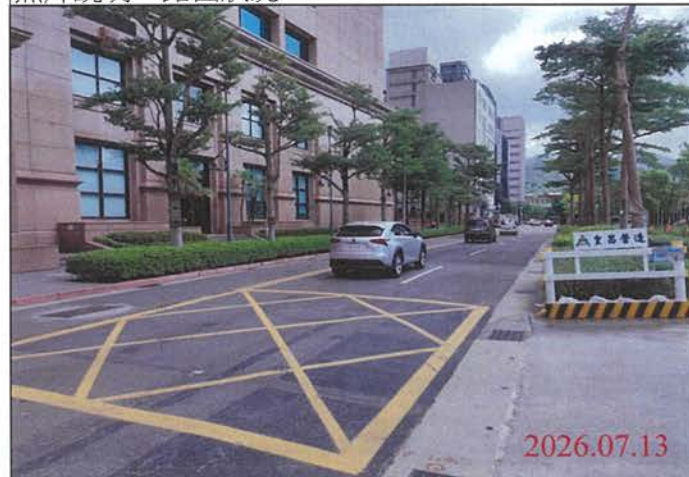
巡查日期地點：115.07.13 Y32車站

照片說明：路面狀況

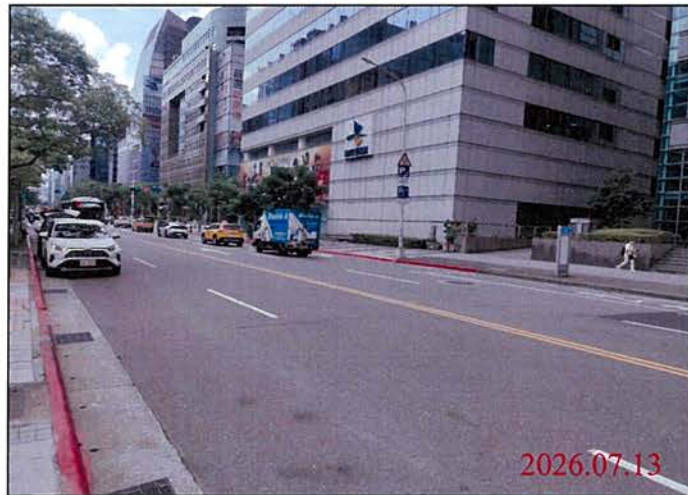
巡查日期地點：115.07.13 Y31車站  
照片說明：路面狀況

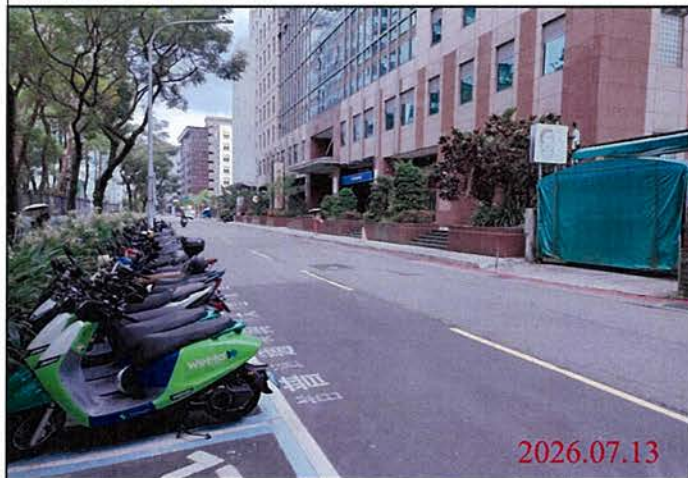
巡查日期地點：115.07.13 Y31車站  
照片說明：路面狀況

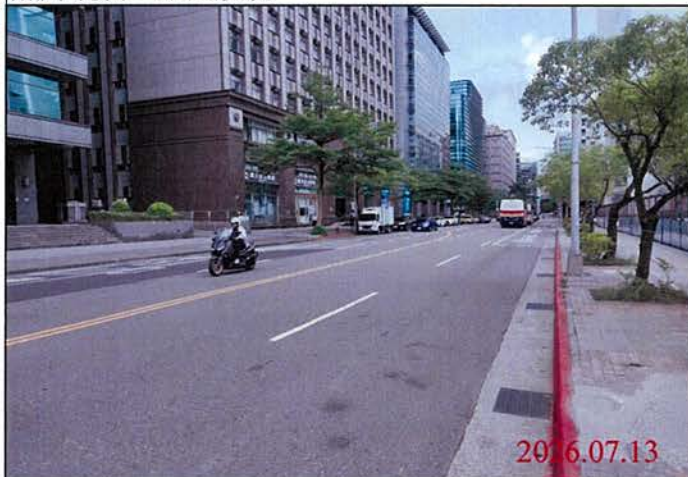
巡查日期地點：115.07.13 Y31車站  
照片說明：路面狀況

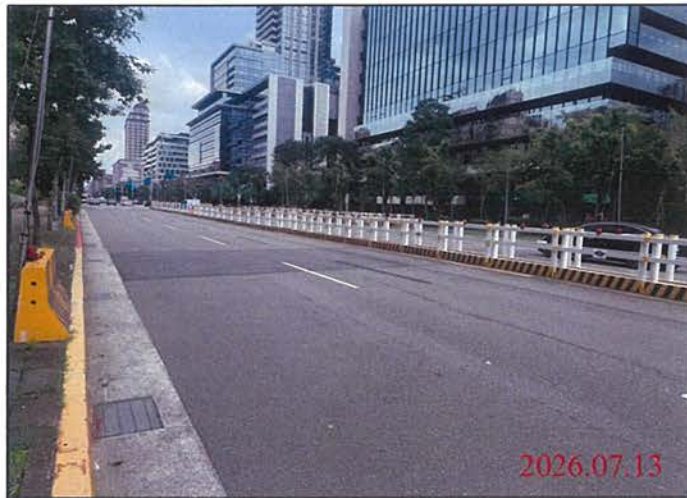
巡查日期地點：115.07.13 Y30車站  
照片說明：路面狀況

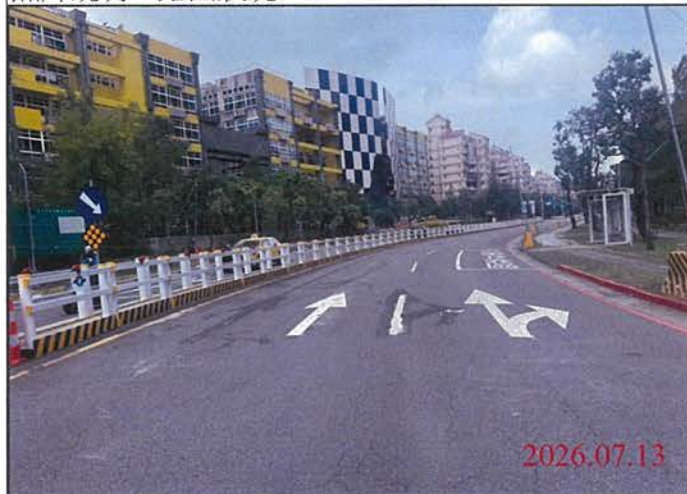
巡查日期地點：115.07.13 Y30車站  
照片說明：路面狀況

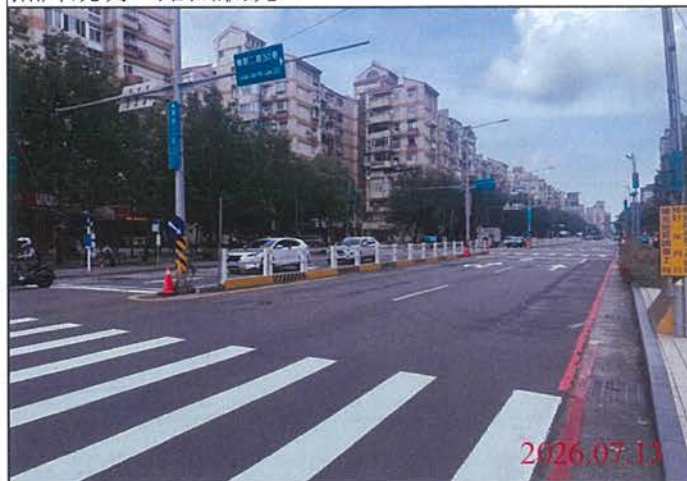
巡查日期地點：115.07.13 Y30車站  
照片說明：路面狀況

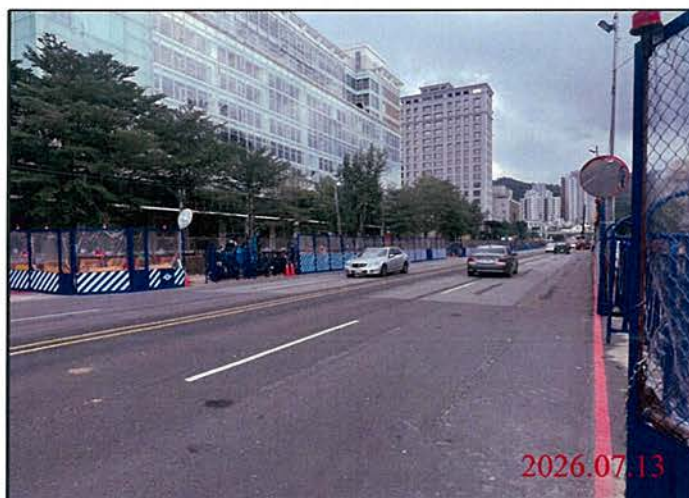
巡查日期地點：115.07.13 尾軌  
照片說明：路面狀況

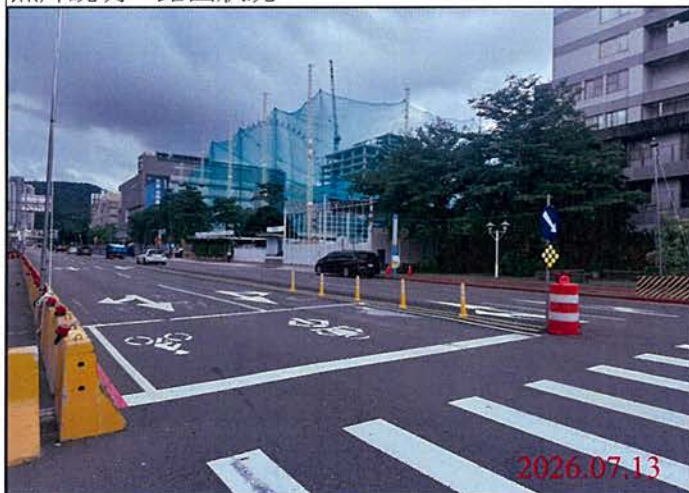
巡查日期地點：115.07.13 尾軌  
照片說明：路面狀況

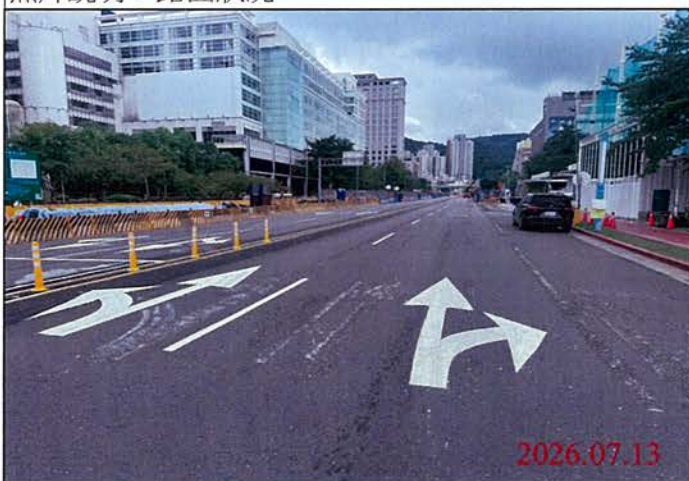
巡查日期地點：115.07.13 尾軌  
照片說明：路面狀況
