# 環狀線東環段Y29站尾軌(不含)~Y33(不含)土木建築及水電環控區段標工程

日期: 115 年 7 月 14 日

## 環狀線CF710區段標道路巡查照片

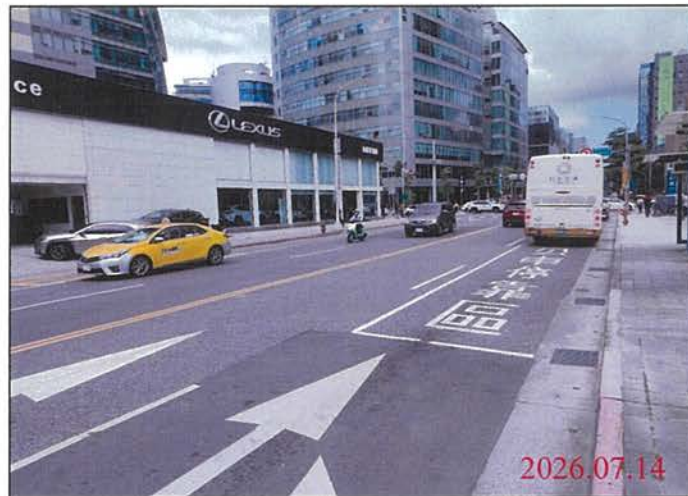
巡查日期地點：115.07.14 Y32車站  
照片說明：路面狀況

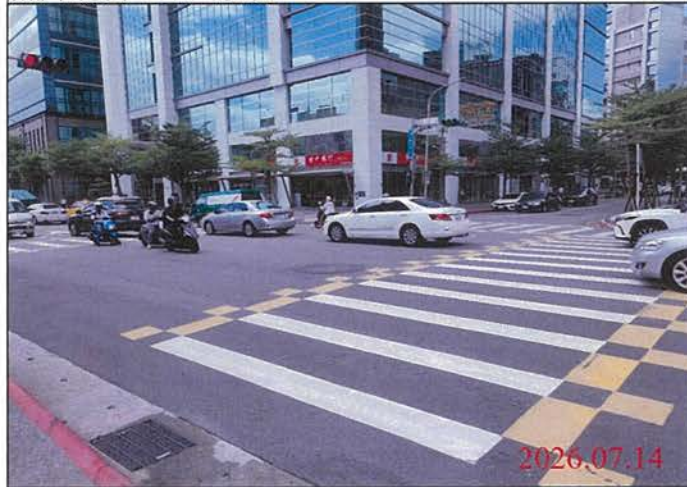
巡查日期地點：115.07.14 Y32車站  
照片說明：路面狀況

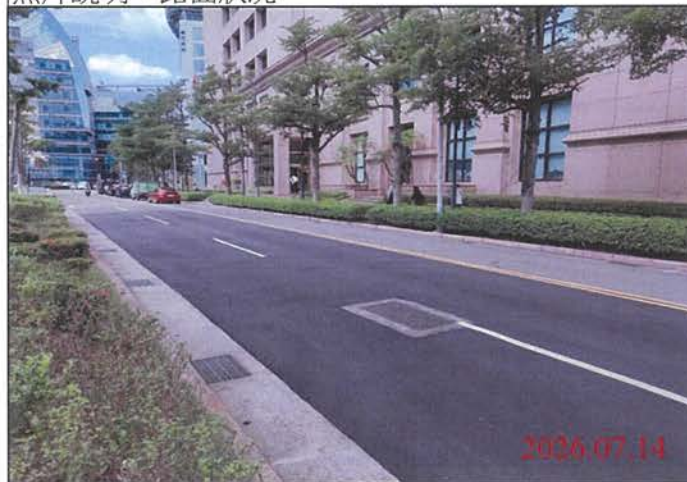
巡查日期地點：115.07.14 Y32車站  
照片說明：路面狀況

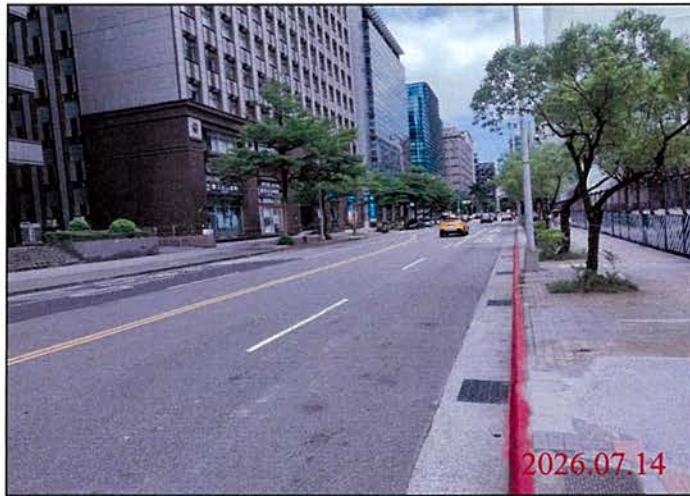
巡查日期地點：115.07.14 Y31車站  
照片說明：路面狀況

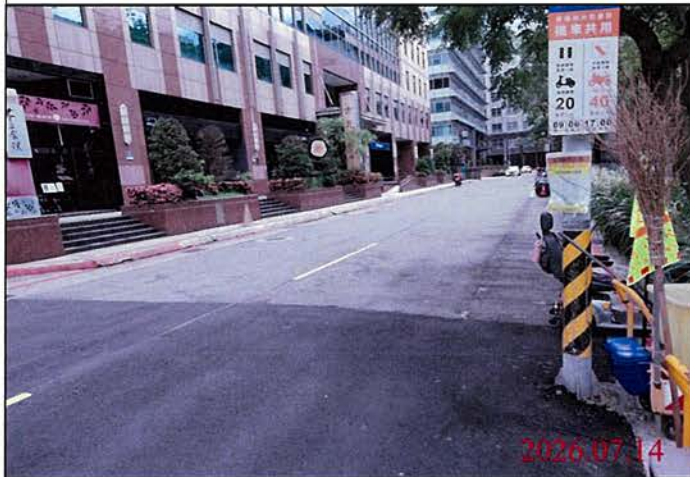
巡查日期地點：115.07.14 Y31車站  
照片說明：路面狀況

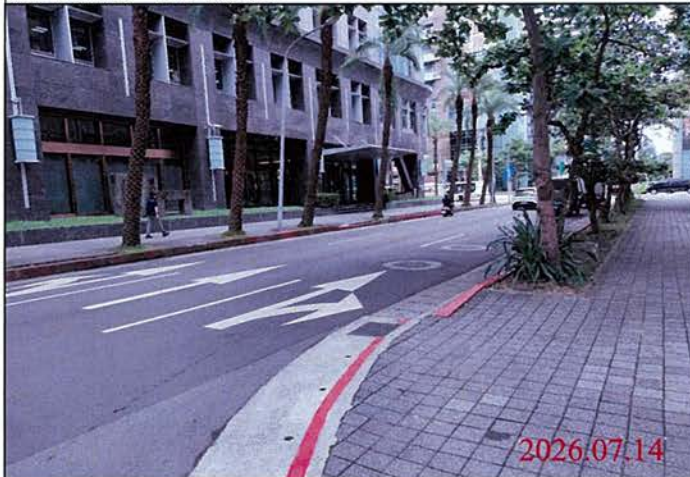
巡查日期地點：115.07.14 Y31車站  
照片說明：路面狀況

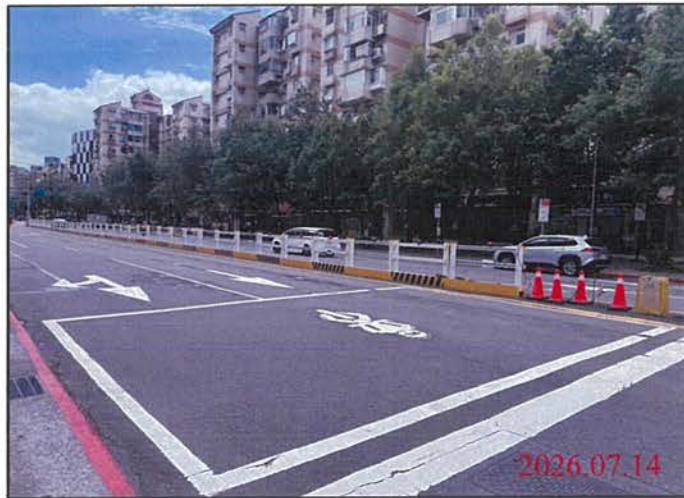
巡查日期地點：115.07.14 Y30車站

照片說明：路面狀況

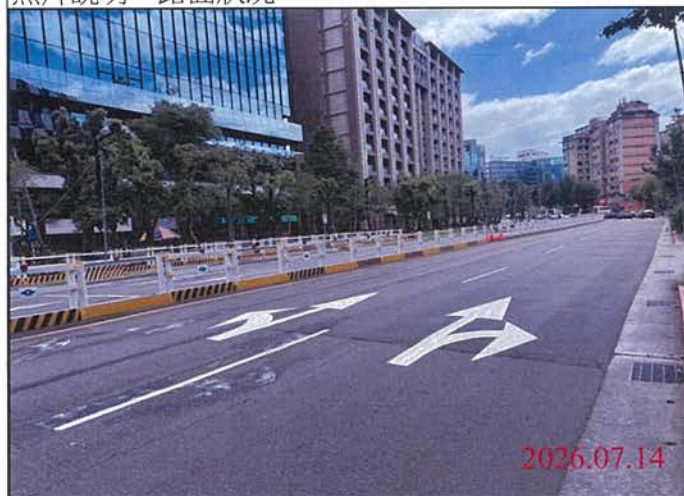
巡查日期地點：115.07.14 Y30車站

照片說明：路面狀況

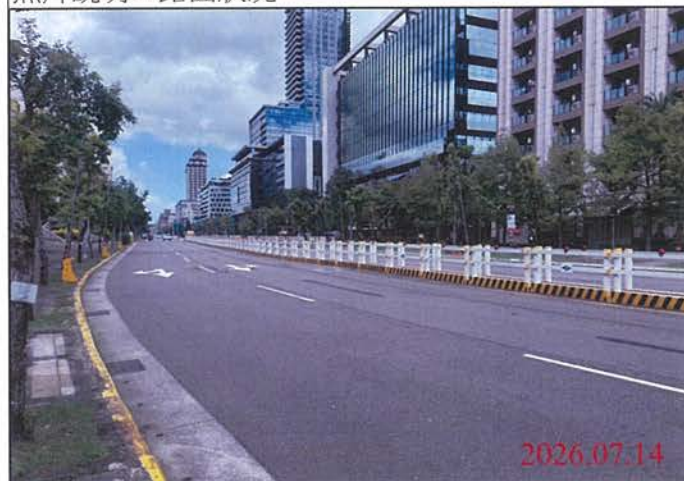
巡查日期地點：115.07.14 Y30車站

照片說明：路面狀況

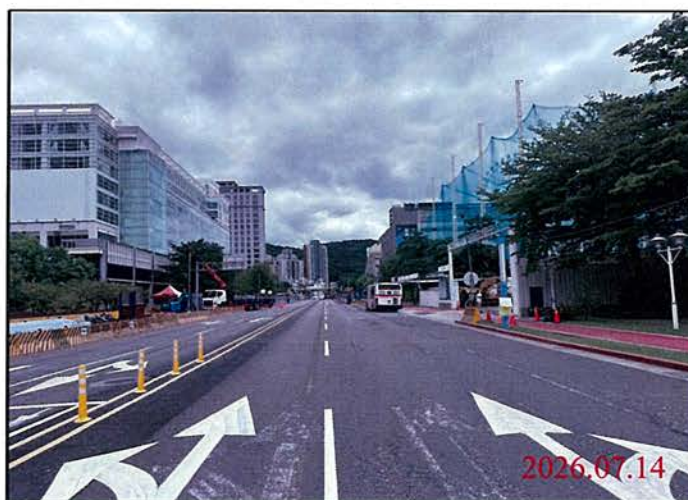
巡查日期地點：115.07.14 尾軌

照片說明：路面狀況

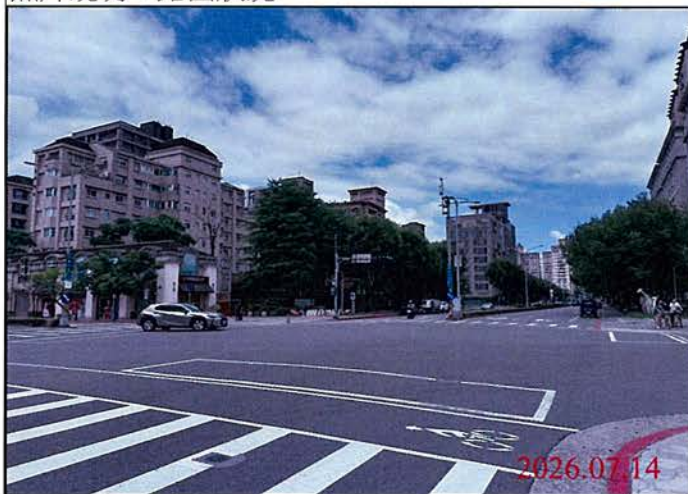
巡查日期地點：115.07.14 尾軌

照片說明：路面狀況

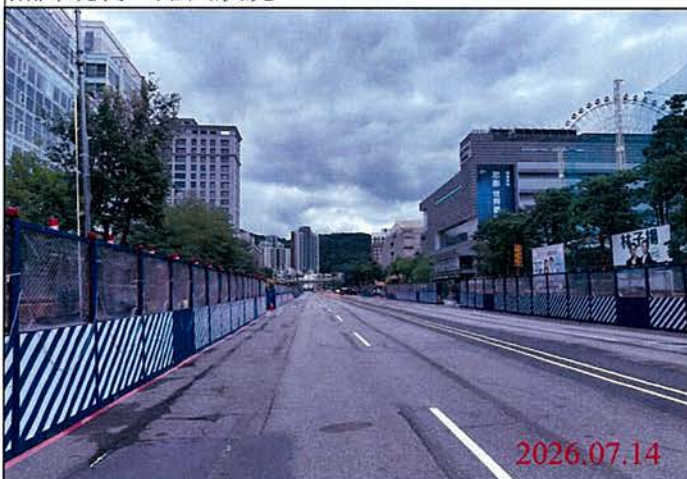
巡查日期地點：115.07.14 尾軌

照片說明：路面狀況
