# 環狀線東環段Y29站尾軌(不含)~Y33(不含)土木建築及水電環控區段標工程

日期: 115 年 7 月 15 日

## 環狀線CF710區段標道路巡查照片

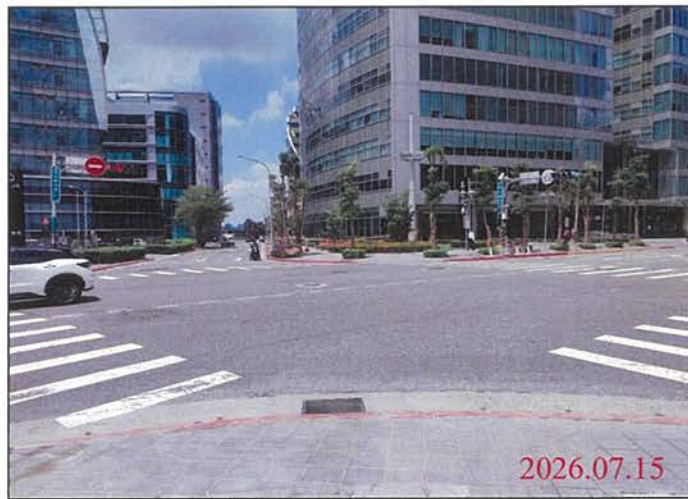
巡查日期地點：115.07.15 Y32車站

照片說明：路面狀況

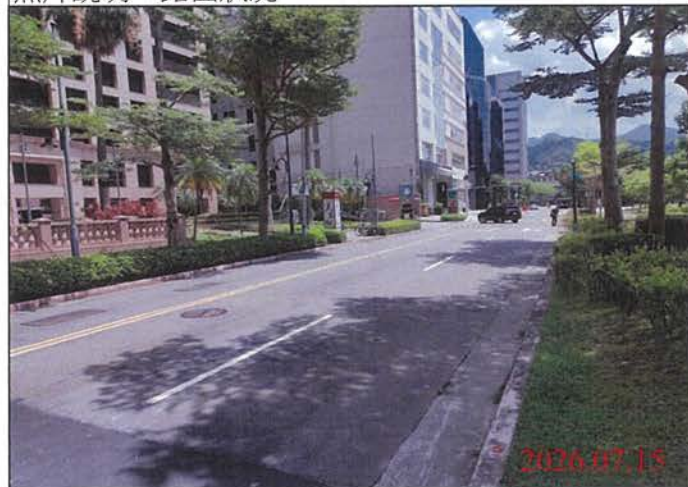
巡查日期地點：115.07.15 Y32車站

照片說明：路面狀況

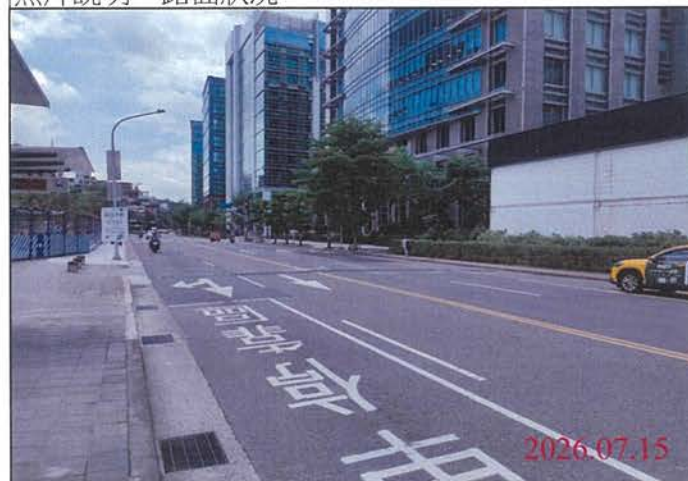
巡查日期地點：115.07.15 Y32車站

照片說明：路面狀況

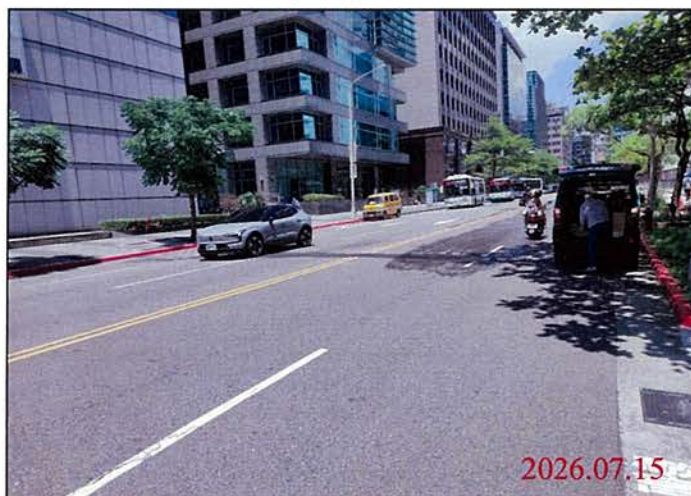
巡查日期地點：115.07.15 Y31車站  
照片說明：路面狀況

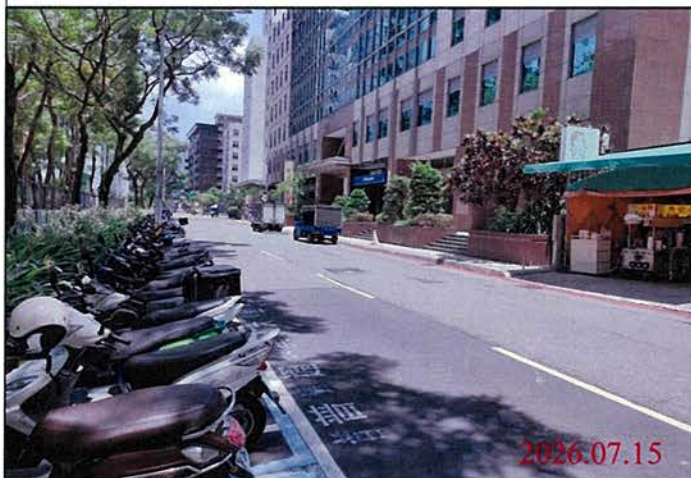
巡查日期地點：115.07.15 Y31車站  
照片說明：路面狀況

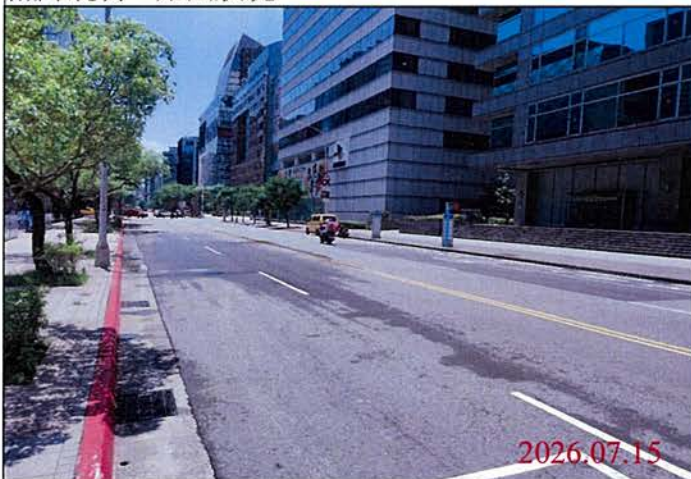
巡查日期地點：115.07.15 Y31車站  
照片說明：路面狀況

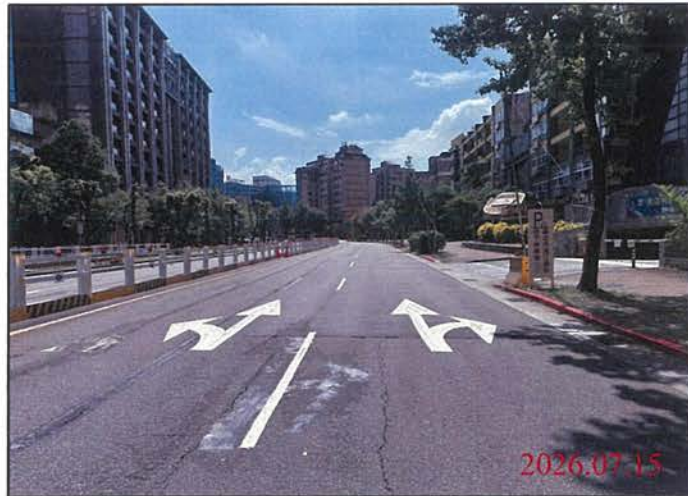
巡查日期地點：115.07.15 Y30車站  
照片說明：路面狀況

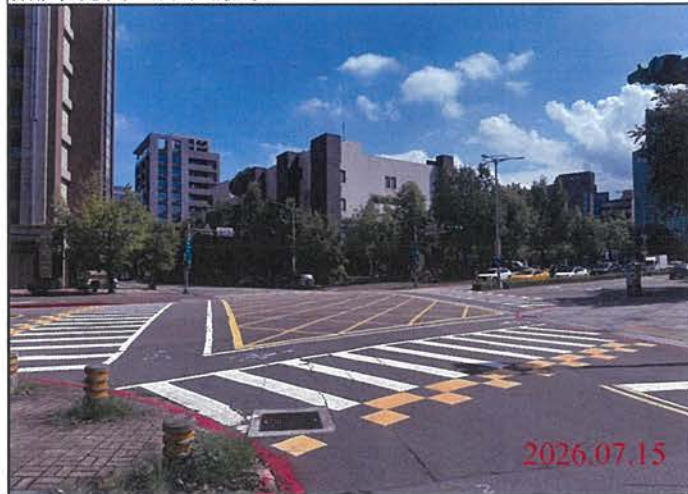
巡查日期地點：115.07.15 Y30車站  
照片說明：路面狀況

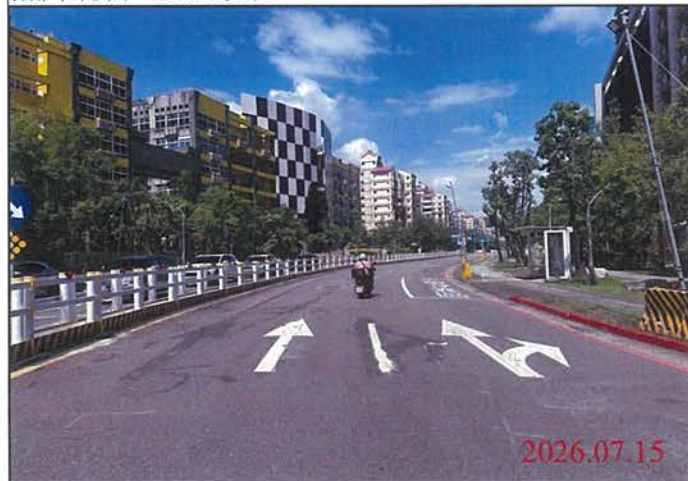
巡查日期地點：115.07.15 Y30車站  
照片說明：路面狀況

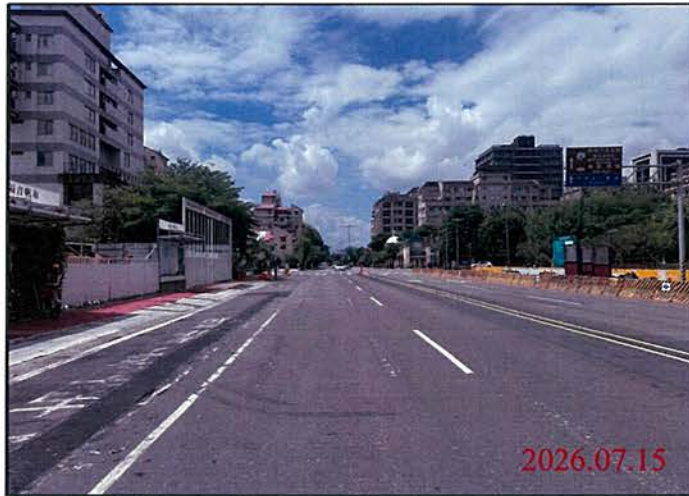
巡查日期地點：115.07.15 尾軌  
照片說明：路面狀況

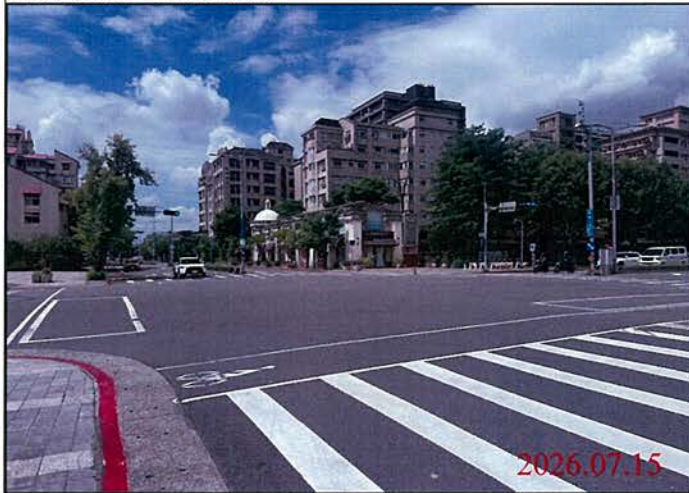
巡查日期地點：115.07.15 尾軌  
照片說明：路面狀況

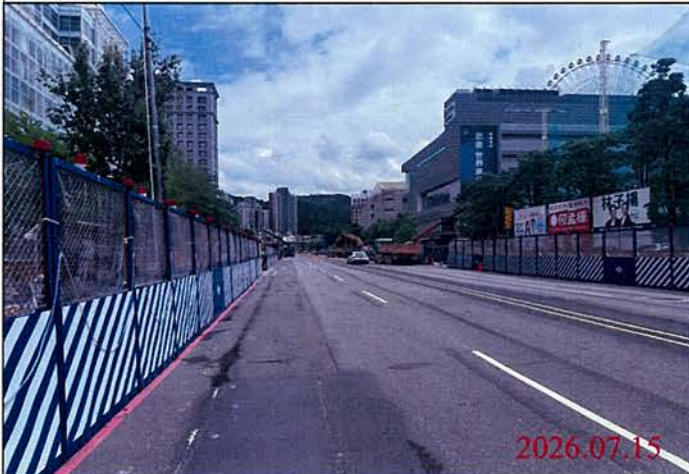
巡查日期地點：115.07.15 尾軌  
照片說明：路面狀況
