# 環狀線東環段Y29站尾軌(不含)~Y33(不含)土木建築及水電環控區段標工程

日期: 115年 7月 16日

## 環狀線CF710區段標道路巡查照片

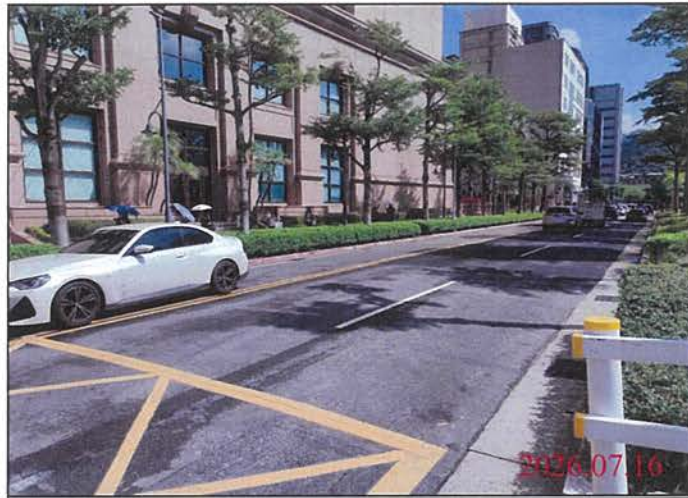
巡查日期地點：115.07.16 Y32車站  
照片說明：路面狀況

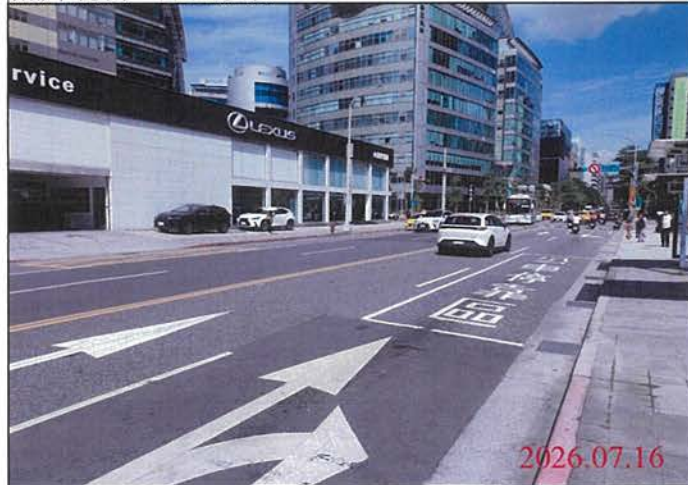
巡查日期地點：115.07.16 Y32車站  
照片說明：路面狀況

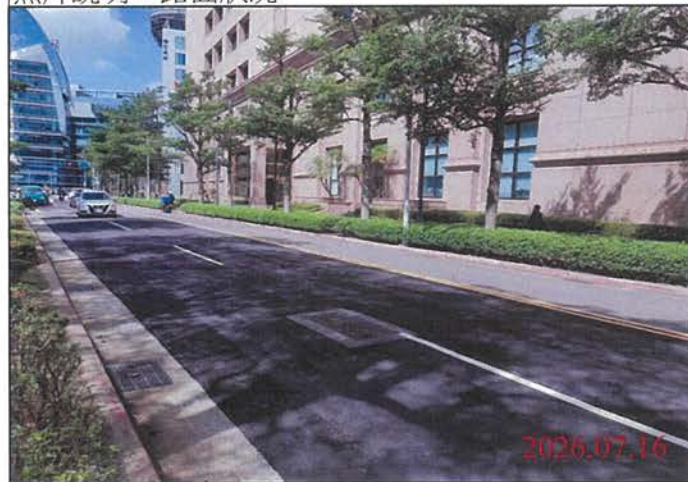
巡查日期地點：115.07.16 Y32車站  
照片說明：路面狀況

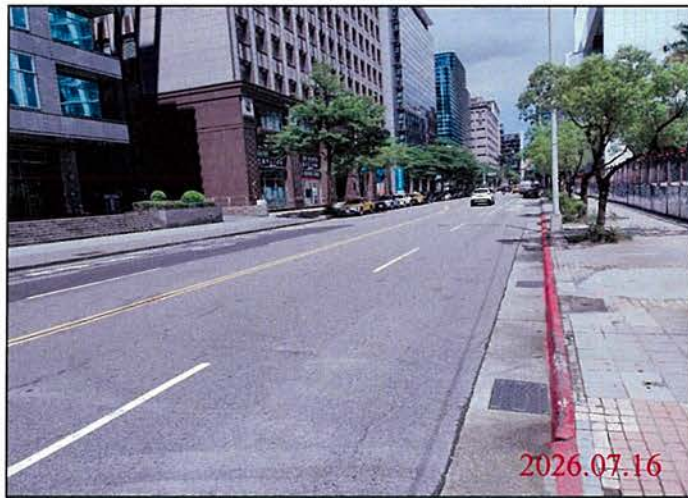
巡查日期地點：115.07.16 Y31車站

照片說明：路面狀況

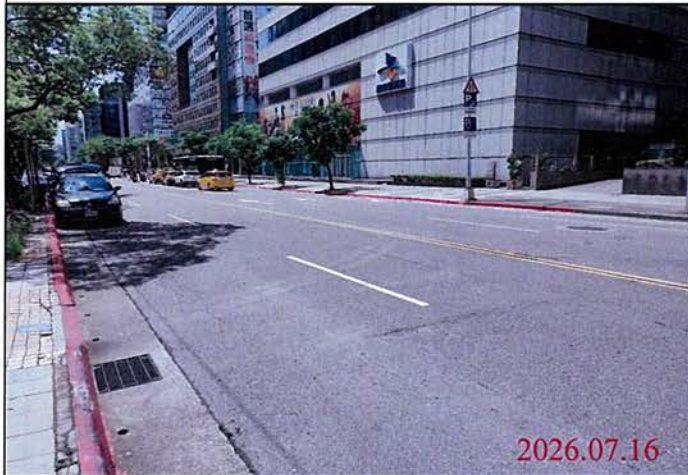
巡查日期地點：115.07.16 Y31車站

照片說明：路面狀況

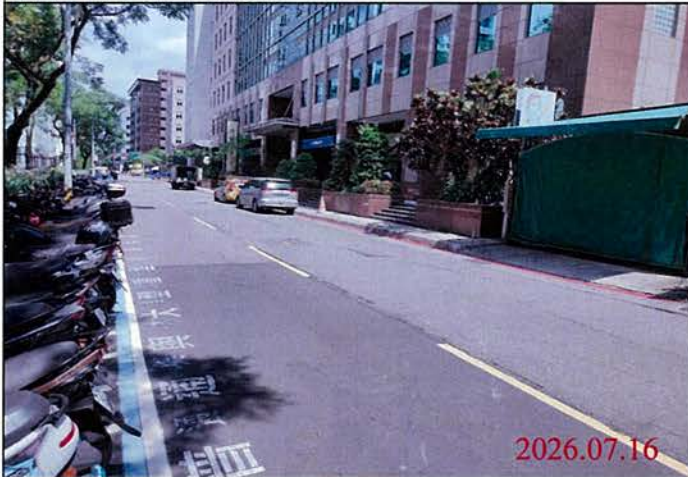
巡查日期地點：115.07.16 Y31車站

照片說明：路面狀況

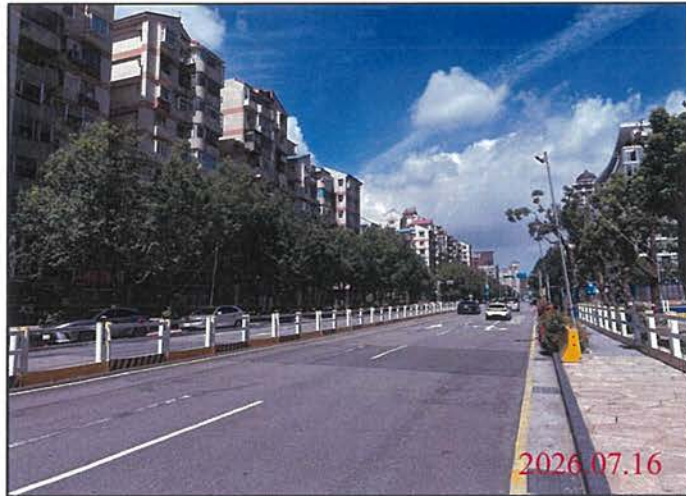
巡查日期地點：115.07.16 Y30車站  
照片說明：路面狀況

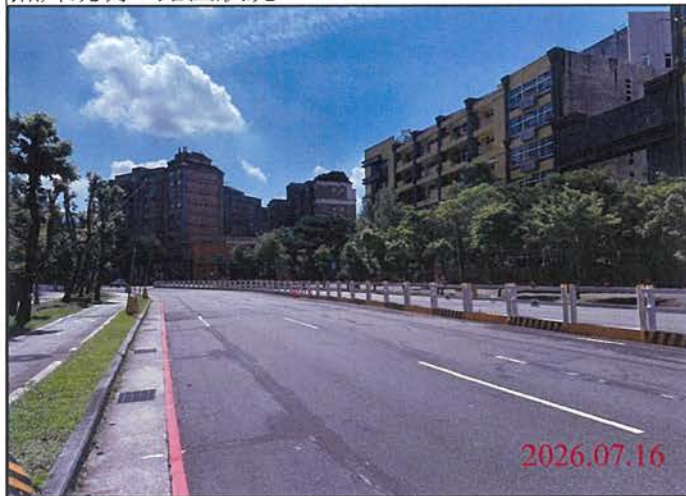
巡查日期地點：115.07.16 Y30車站  
照片說明：路面狀況

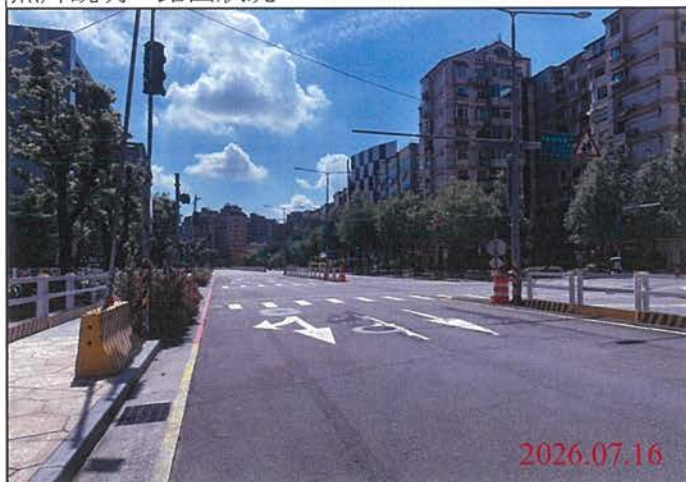
巡查日期地點：115.07.16 Y30車站  
照片說明：路面狀況

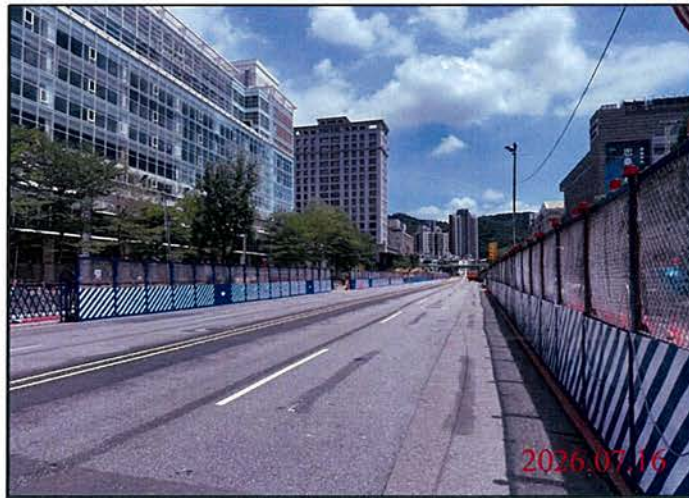
巡查日期地點：115.07.16 尾軌  
照片說明：路面狀況

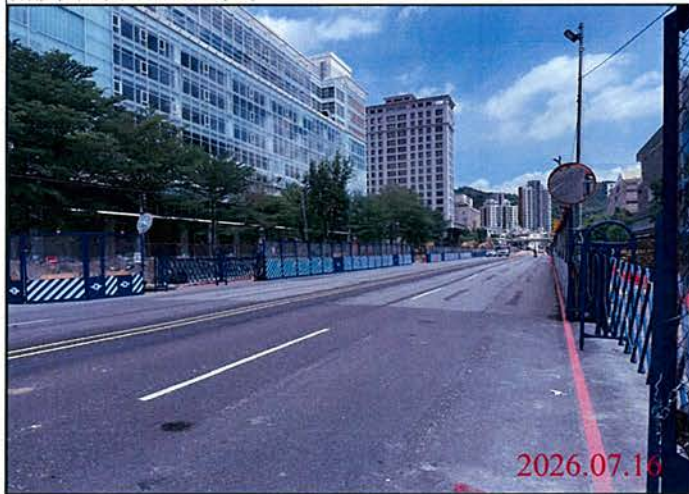
巡查日期地點：115.07.16 尾軌  
照片說明：路面狀況

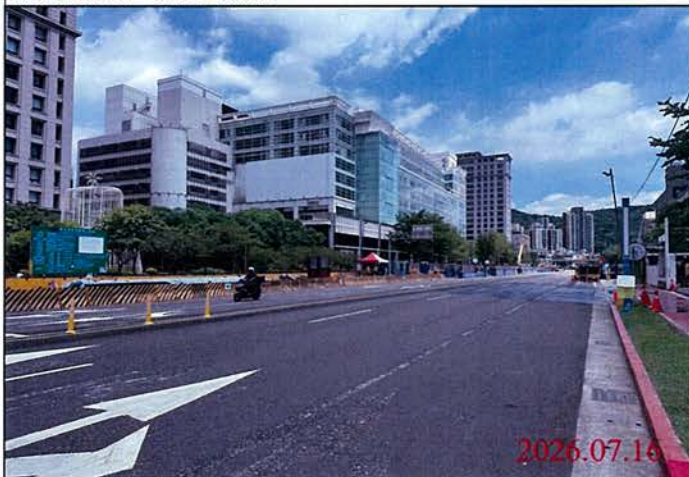
巡查日期地點：115.07.16 尾軌  
照片說明：路面狀況
