# 環狀線東環段Y29站尾軌(不含)~Y33(不含)土木建築及水電環控區段標工程

日期: 115年 7月 17日

## 環狀線CF710區段標道路巡查照片

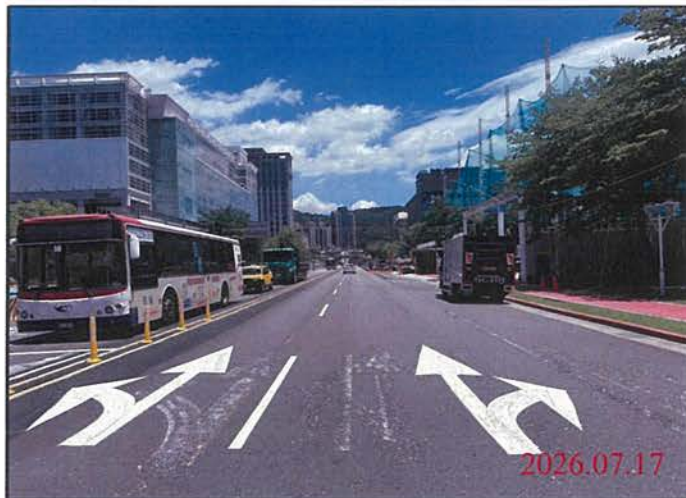
巡查日期地點：115.07.17 尾軌

照片說明：路面狀況

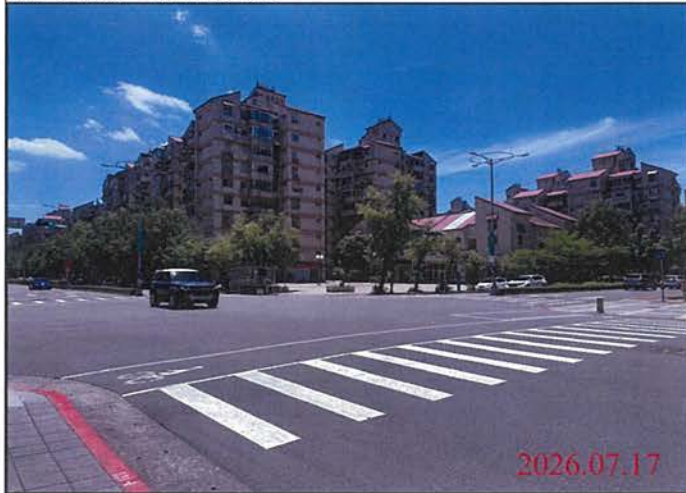
巡查日期地點：115.07.17 尾軌

照片說明：路面狀況

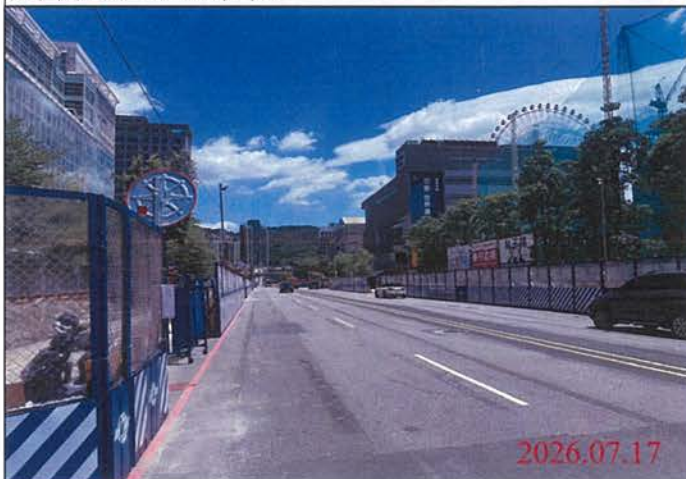
巡查日期地點：115.07.17 尾軌

照片說明：路面狀況

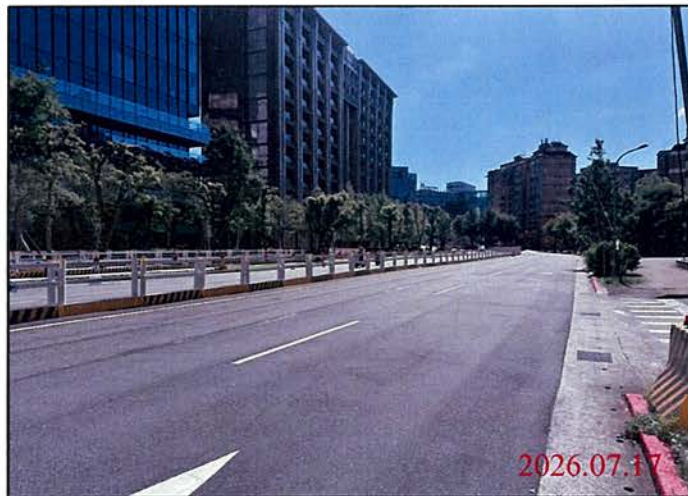
巡查日期地點：115.07.17 Y30車站

照片說明：路面狀況

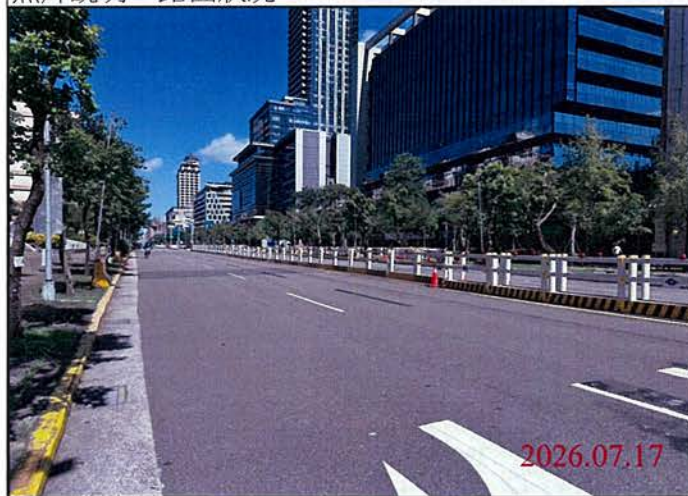
巡查日期地點：115.07.17 Y30車站

照片說明：路面狀況

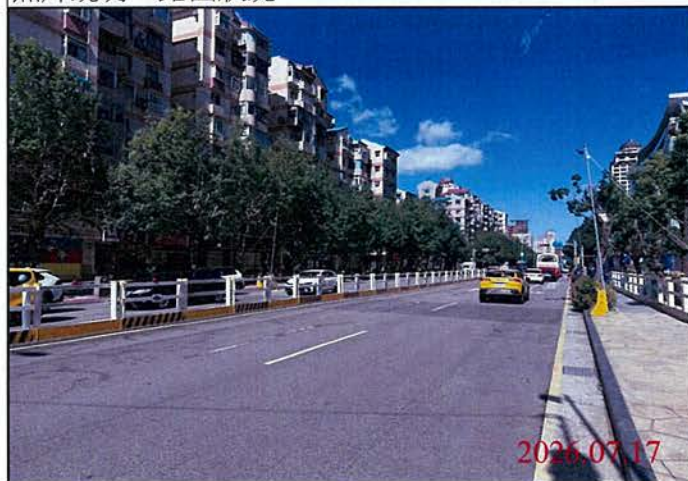
巡查日期地點：115.07.17 Y30車站

照片說明：路面狀況

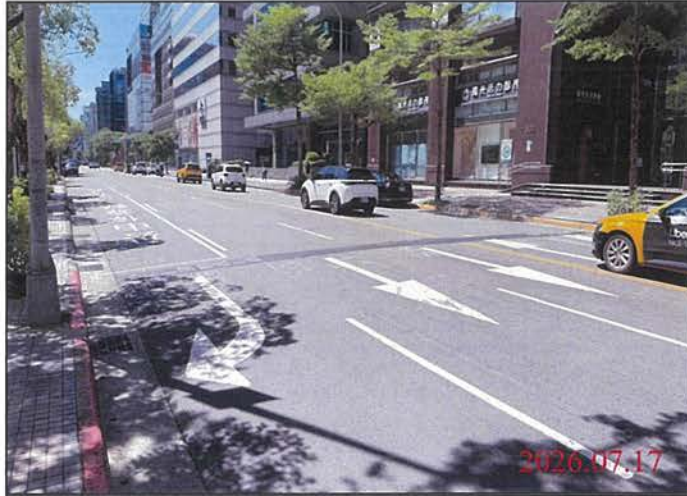
巡查日期地點：115.07.17 Y31車站  
照片說明：路面狀況

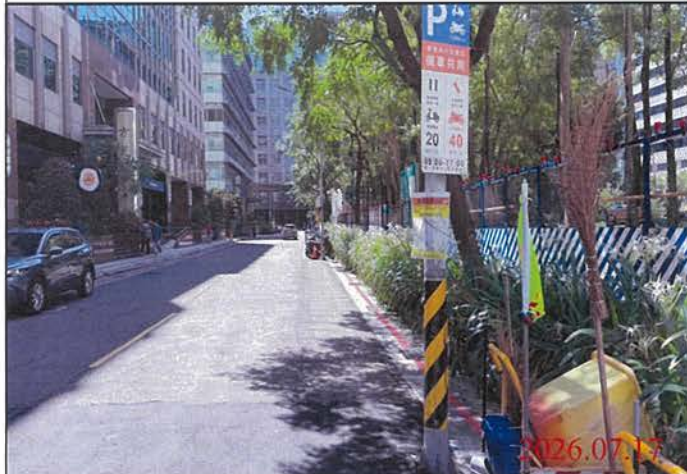
巡查日期地點：115.07.17 Y31車站  
照片說明：路面狀況

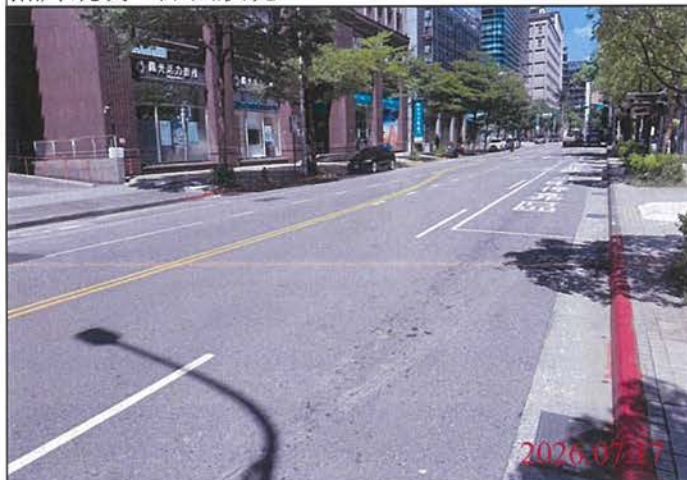
巡查日期地點：115.07.17 Y31車站  
照片說明：路面狀況

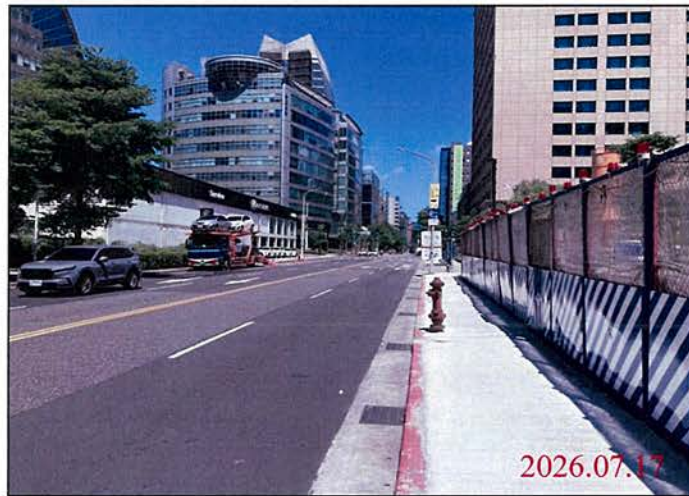
巡查日期地點：115.07.17 Y32車站

照片說明：路面狀況

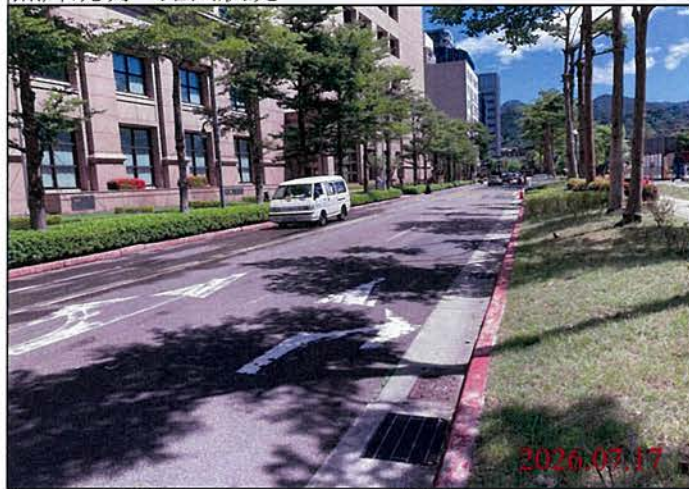
巡查日期地點：115.07.17 Y32車站

照片說明：路面狀況

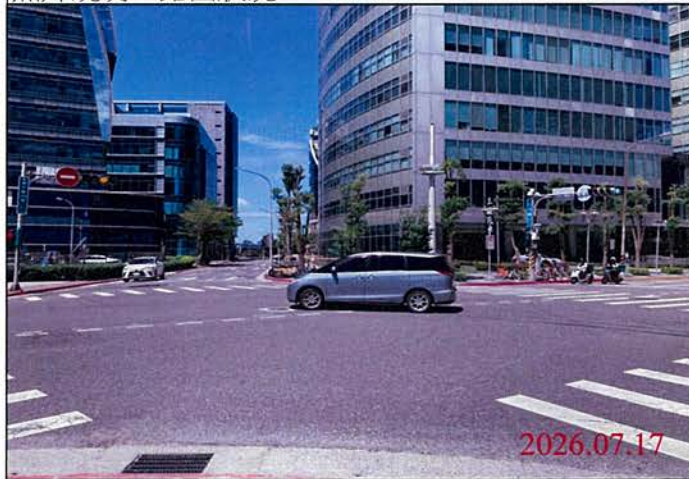
巡查日期地點：115.07.17 Y32車站

照片說明：路面狀況
