# 環狀線東環段Y29站尾軌(不含)~Y33(不含)土木建築及水電環控區段標工程

日期: 115年 7月18日

## 環狀線CF710區段標道路巡查照片

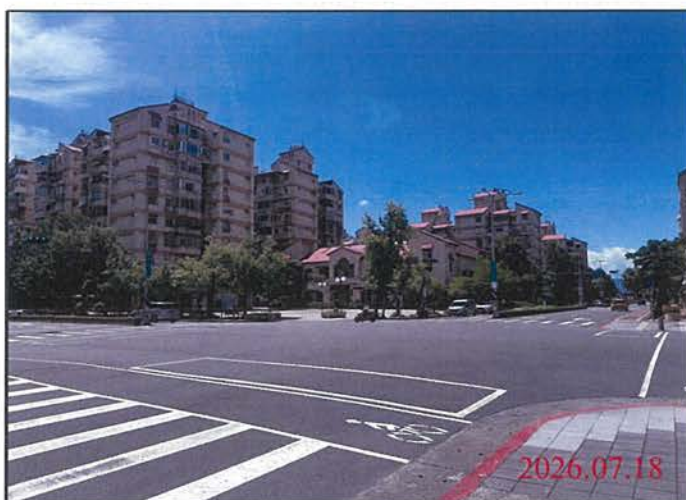
巡查日期地點：115.07.18 尾軌  
照片說明：路面狀況

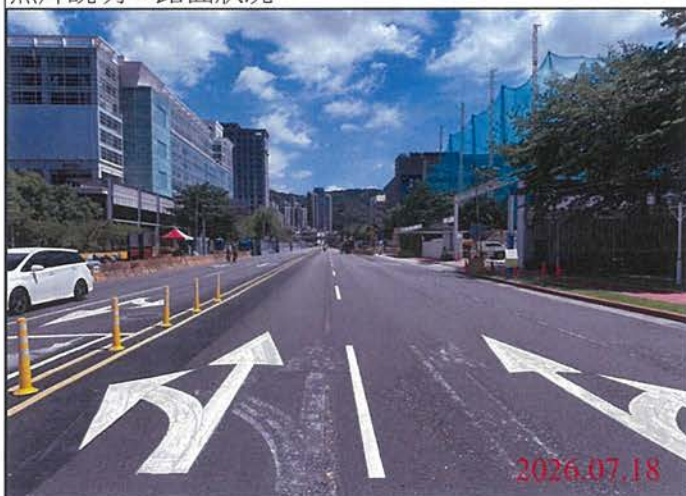
巡查日期地點：115.07.18 尾軌  
照片說明：路面狀況

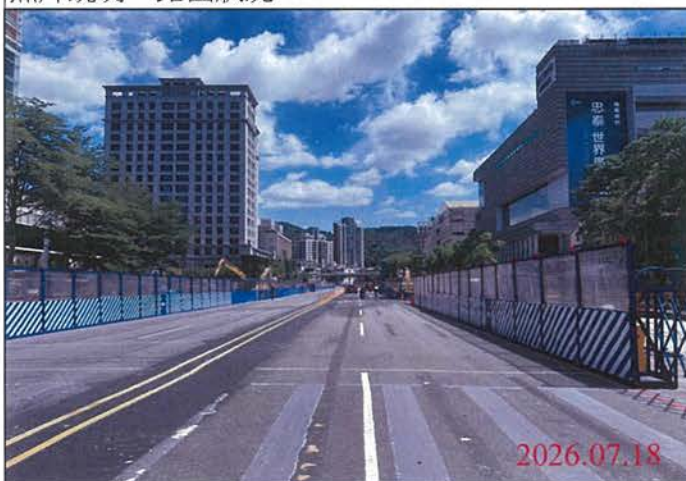
巡查日期地點：115.07.18 尾軌  
照片說明：路面狀況

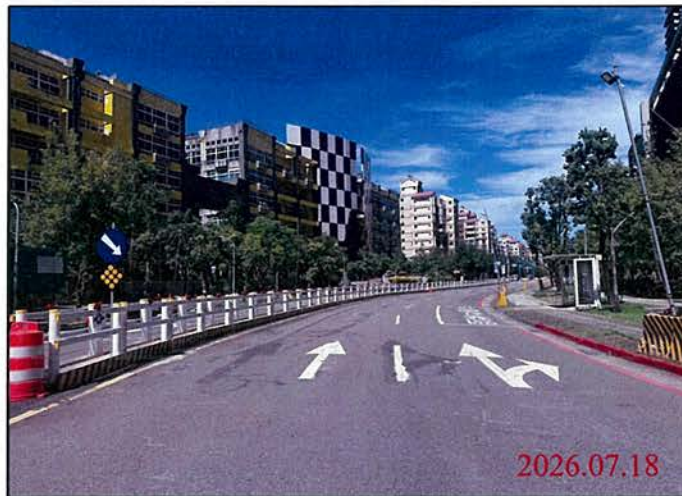
巡查日期地點：115.07.18 Y30車站

照片說明：路面狀況

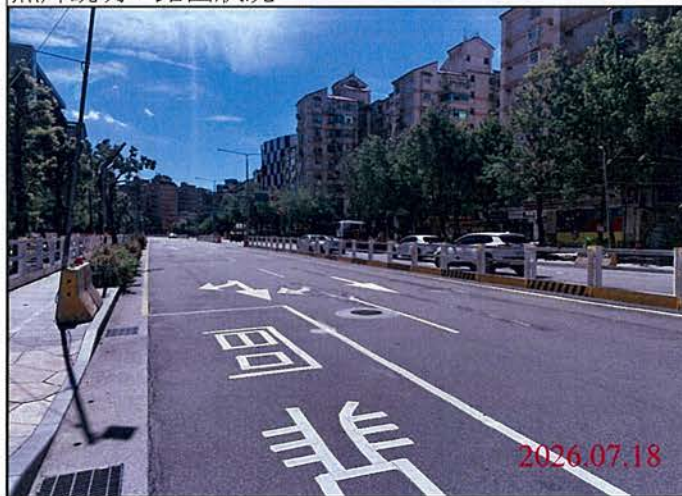
巡查日期地點：115.07.18 Y30車站

照片說明：路面狀況

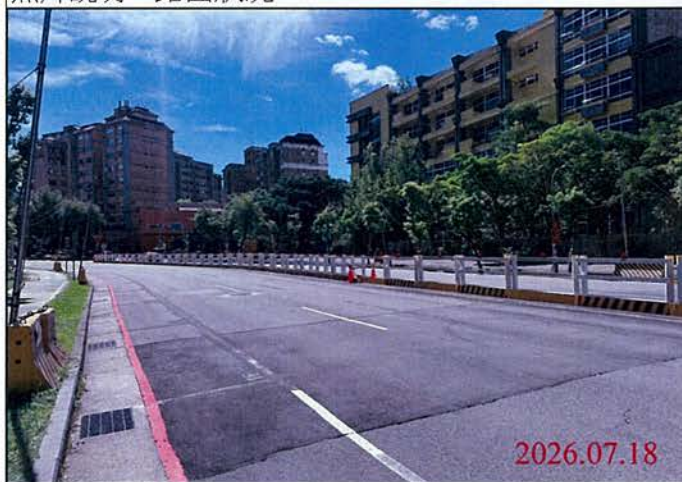
巡查日期地點：115.07.18 Y30車站

照片說明：路面狀況

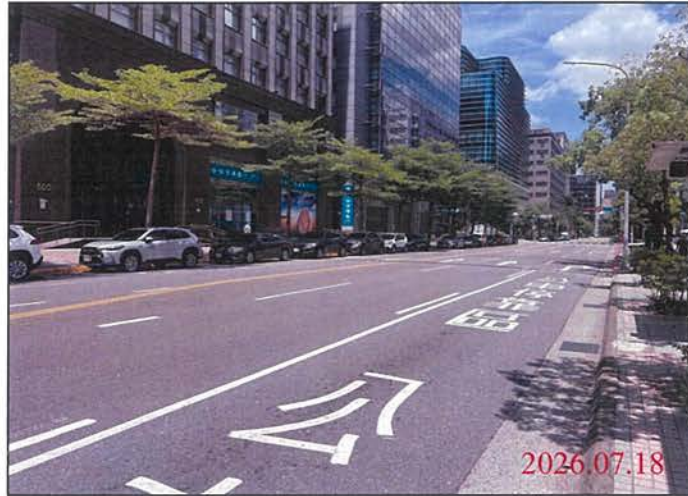
巡查日期地點：115.07.18 Y31車站  
照片說明：路面狀況

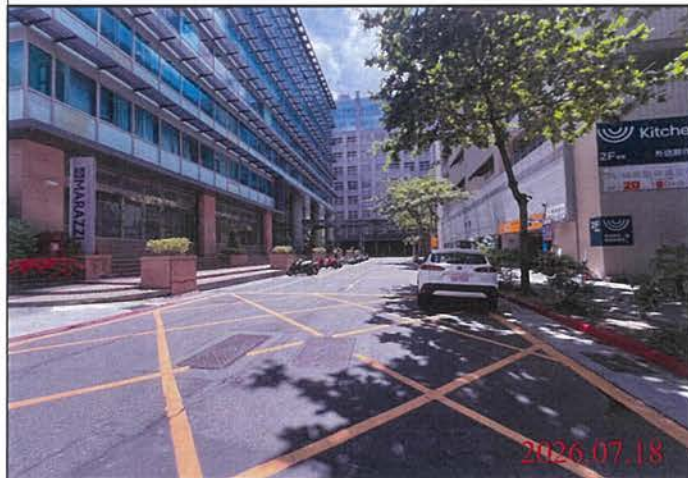
巡查日期地點：115.07.18 Y31車站  
照片說明：路面狀況

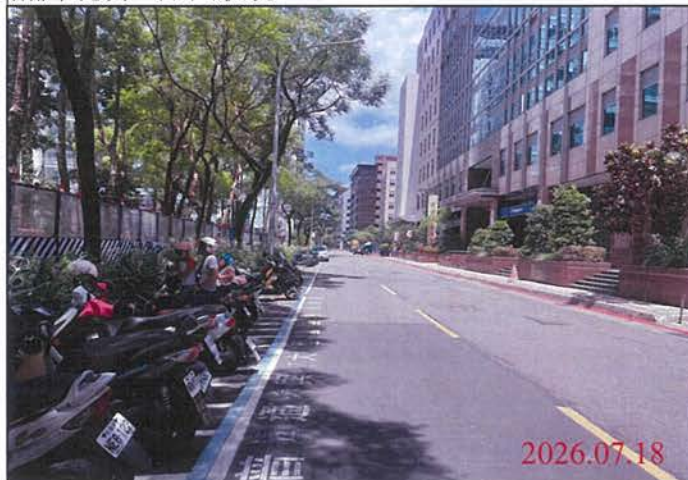
巡查日期地點：115.07.18 Y31車站  
照片說明：路面狀況

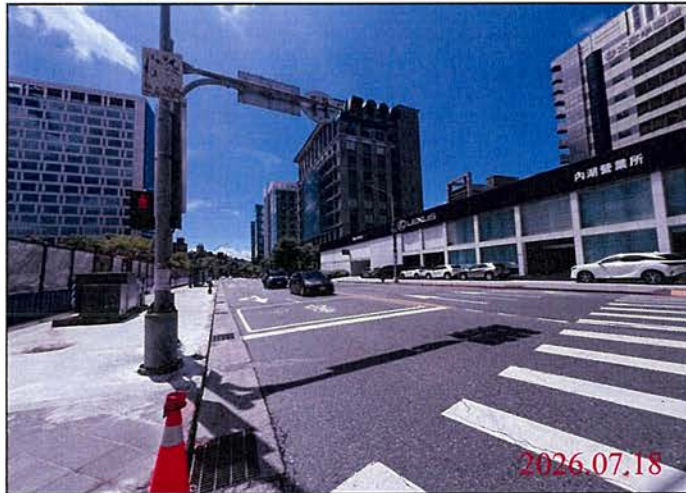
巡查日期地點：115.07.18 Y32車站

照片說明：路面狀況

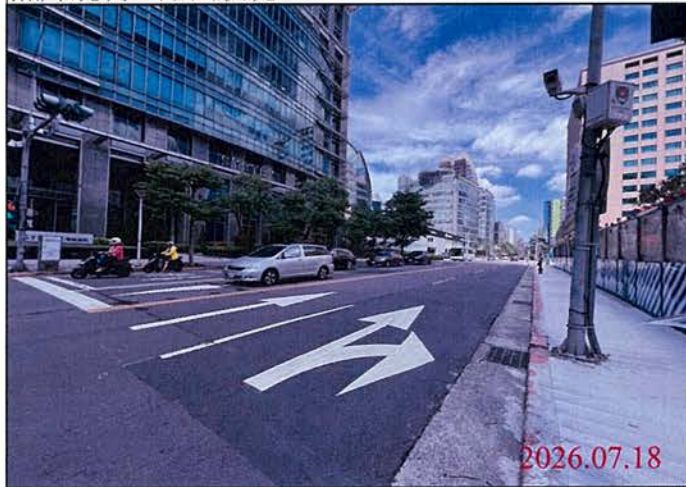
巡查日期地點：115.07.18 Y32車站

照片說明：路面狀況

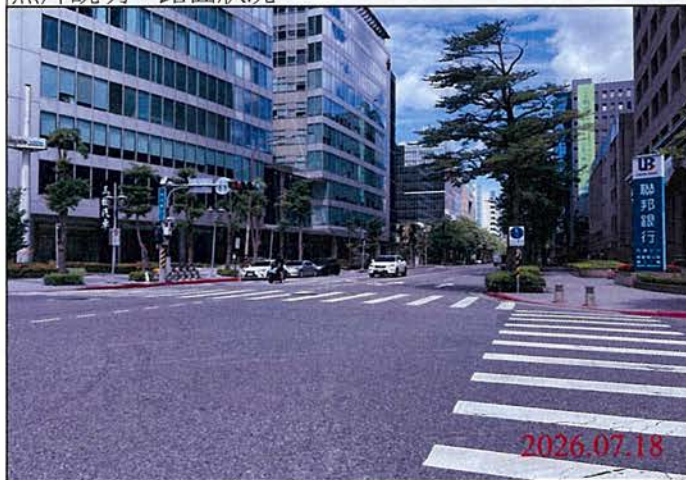
巡查日期地點：115.07.18 Y32車站

照片說明：路面狀況
