# 環狀線東環段Y29站尾軌(不含)~Y33(不含)土木建築及水電環控區段標工程

日期: 115年7月19日

## 環狀線CF710區段標道路巡查照片

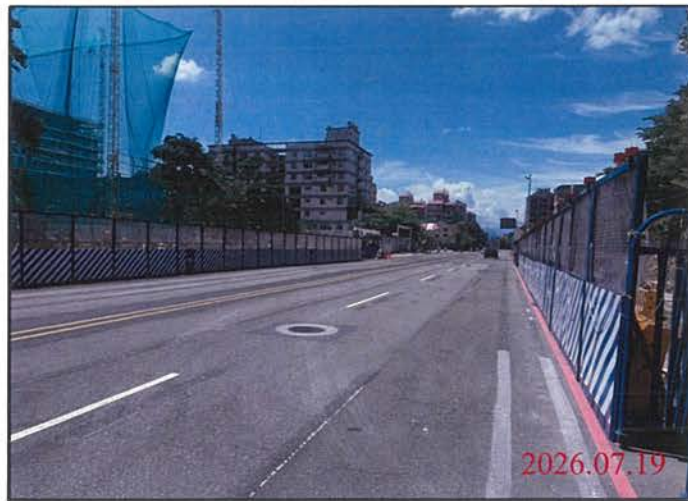
巡查日期地點：115.07.19 尾軌

照片說明：路面狀況

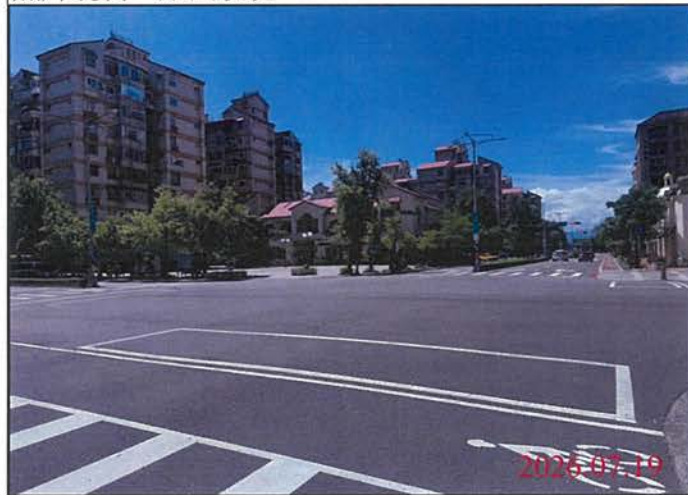
巡查日期地點：115.07.19 尾軌

照片說明：路面狀況

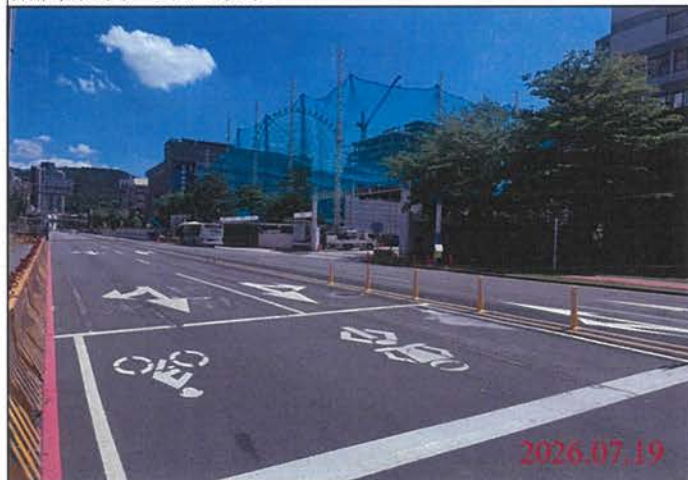
巡查日期地點：115.07.19 尾軌

照片說明：路面狀況

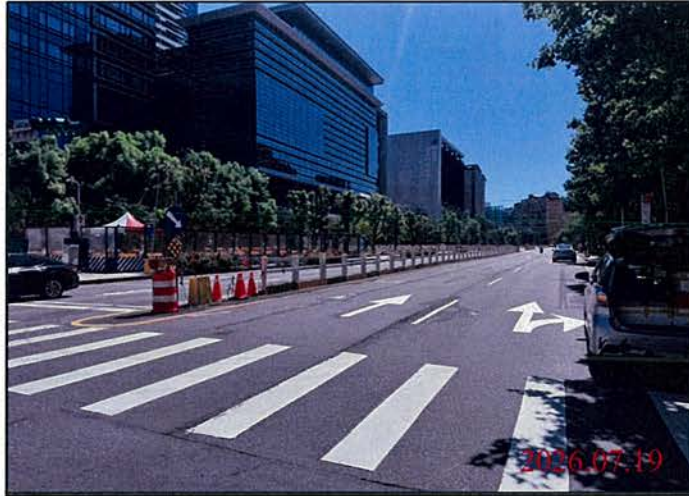
巡查日期地點：115.07.19 Y30車站  
照片說明：路面狀況

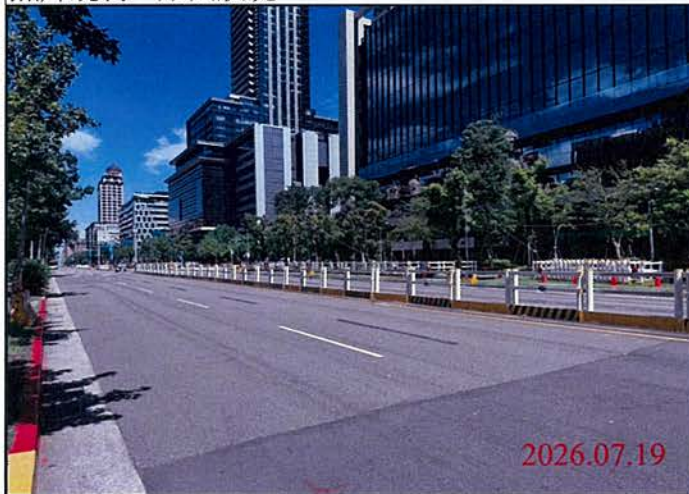
巡查日期地點：115.07.19 Y30車站  
照片說明：路面狀況

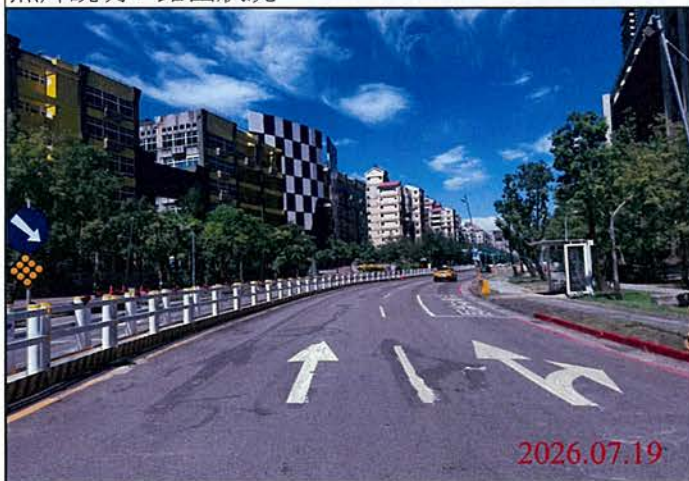
巡查日期地點：115.07.19 Y30車站  
照片說明：路面狀況

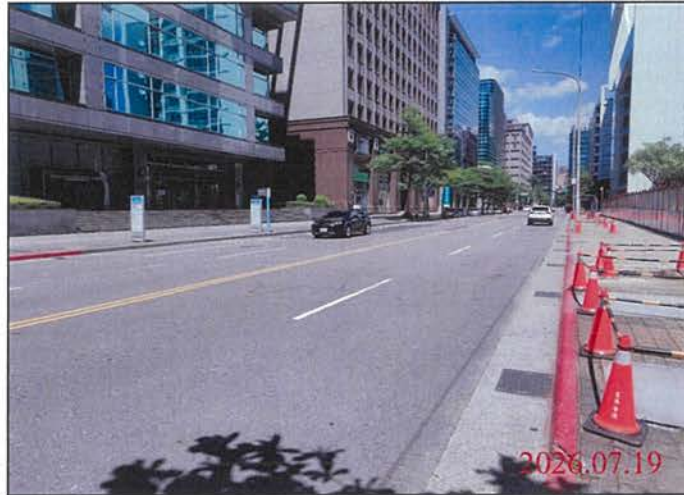
巡查日期地點：115.07.19 Y31車站  
照片說明：路面狀況

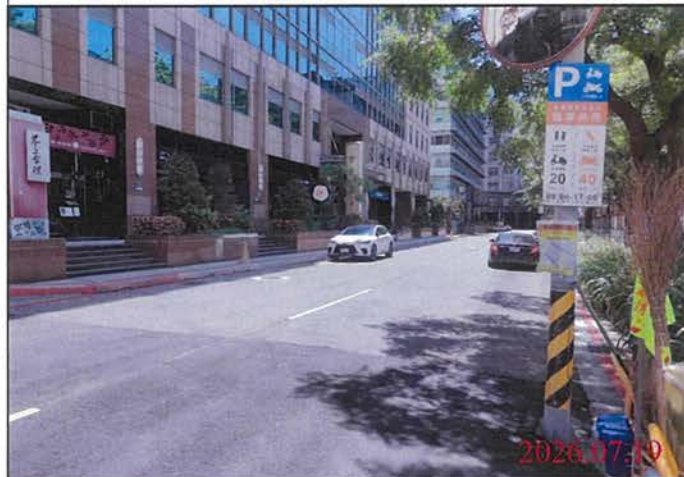
巡查日期地點：115.07.19 Y31車站  
照片說明：路面狀況

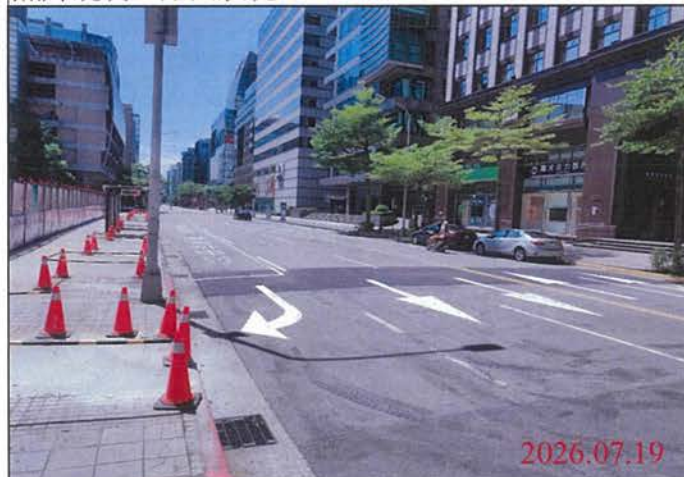
巡查日期地點：115.07.19 Y31車站  
照片說明：路面狀況

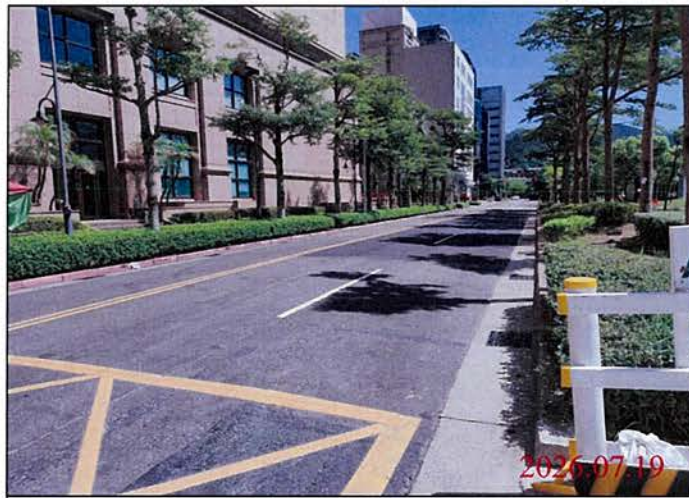
巡查日期地點：115.07.19 Y32車站  
照片說明：路面狀況

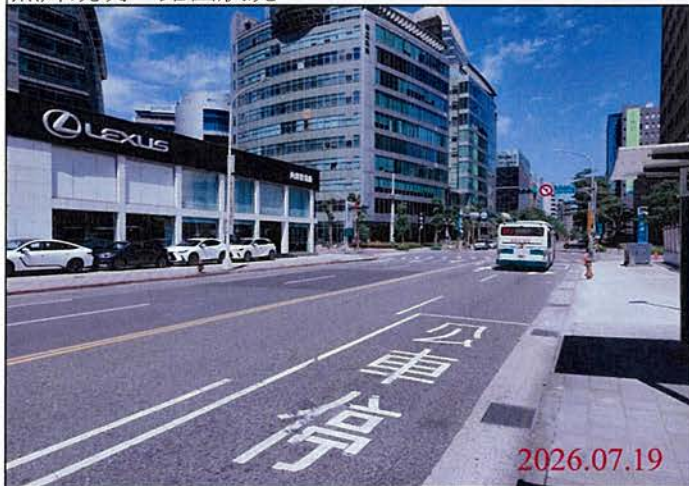
巡查日期地點：115.07.19 Y32車站  
照片說明：路面狀況

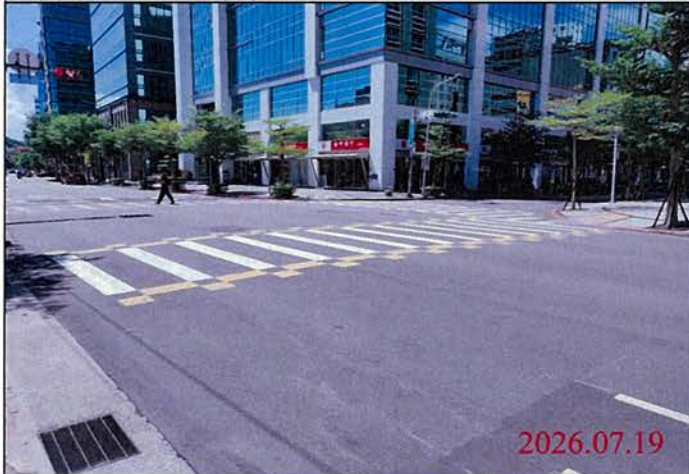
巡查日期地點：115.07.19 Y32車站  
照片說明：路面狀況
