# 環狀線東環段Y29站尾軌(不含)~Y33(不含)土木建築及水電環控區段標工程

日期: 115年7月20日

## 環狀線CF710區段標道路巡查照片

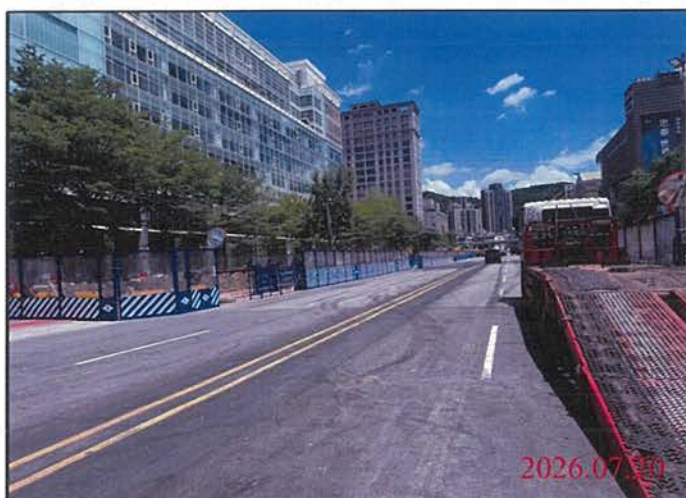
巡查日期地點：115.07.20 尾軌  
照片說明：路面狀況

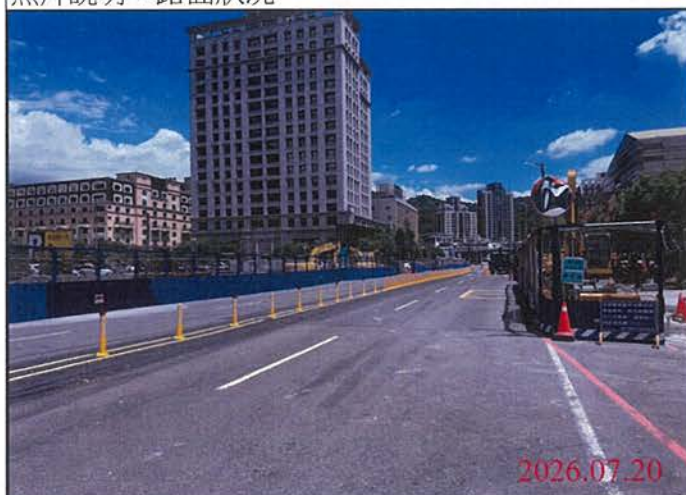
巡查日期地點：115.07.20 尾軌  
照片說明：路面狀況

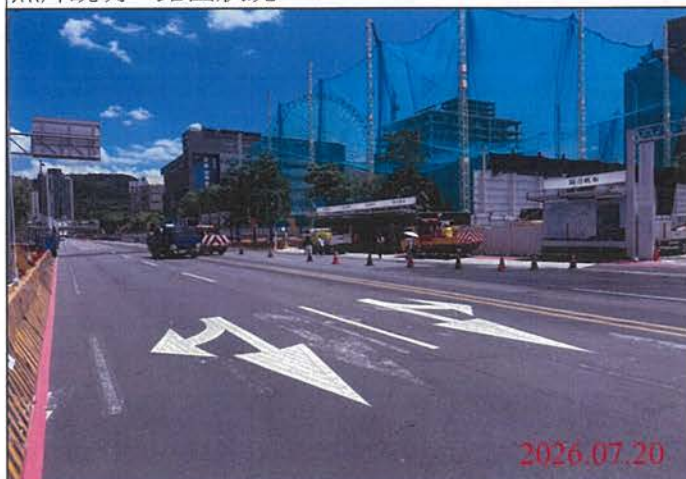
巡查日期地點：115.07.20 尾軌  
照片說明：路面狀況

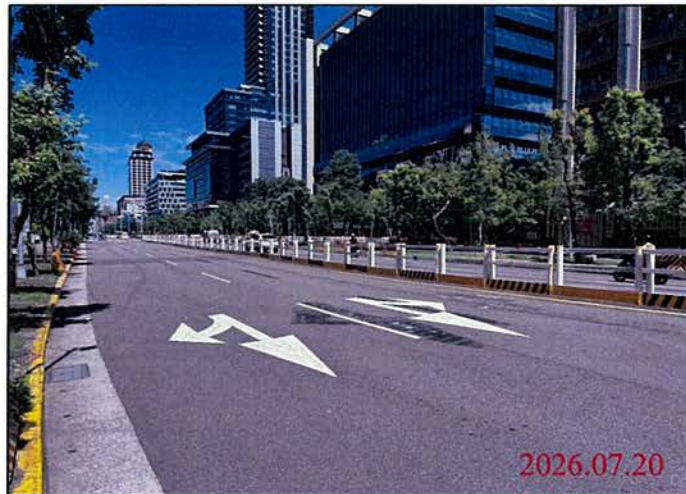
巡查日期地點：115.07.20 Y30車站  
照片說明：路面狀況

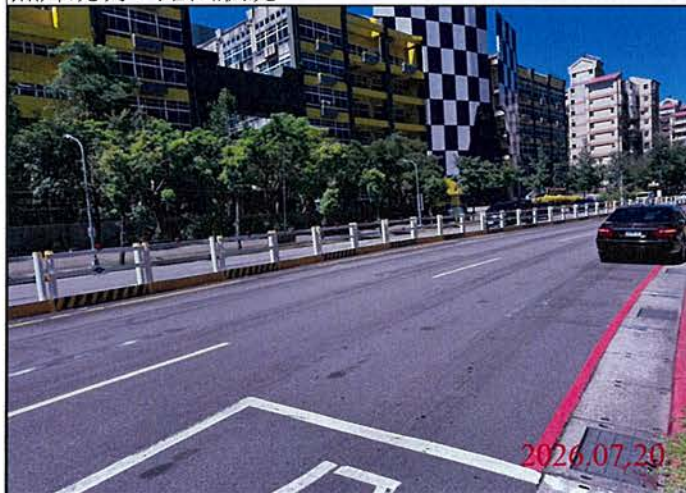
巡查日期地點：115.07.20 Y30車站  
照片說明：路面狀況

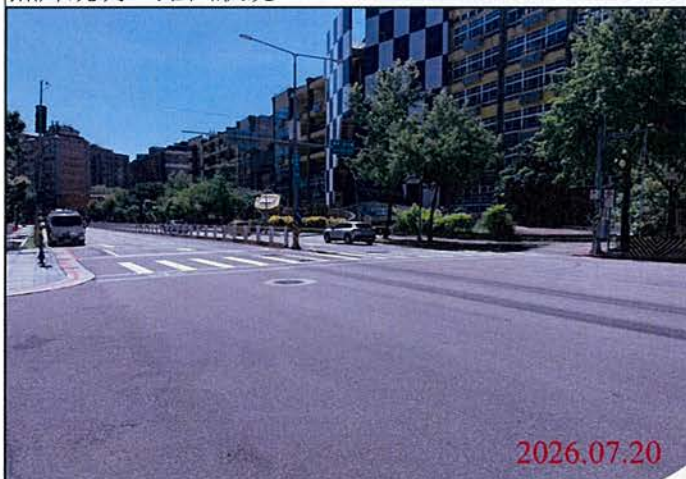
巡查日期地點：115.07.20 Y30車站  
照片說明：路面狀況

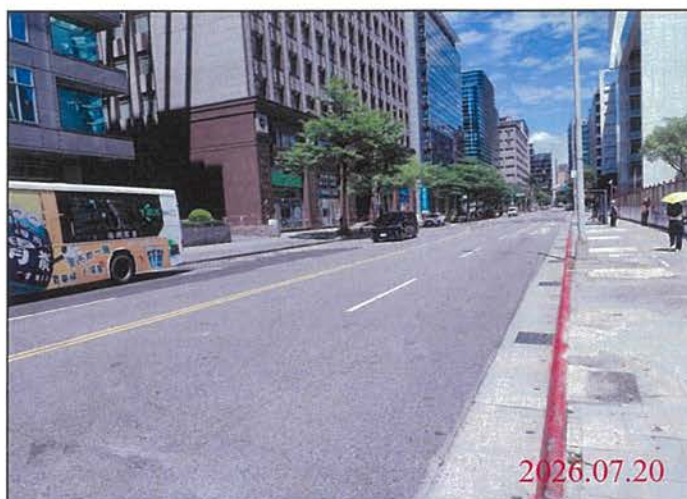
巡查日期地點：115.07.20 Y31車站  
照片說明：路面狀況

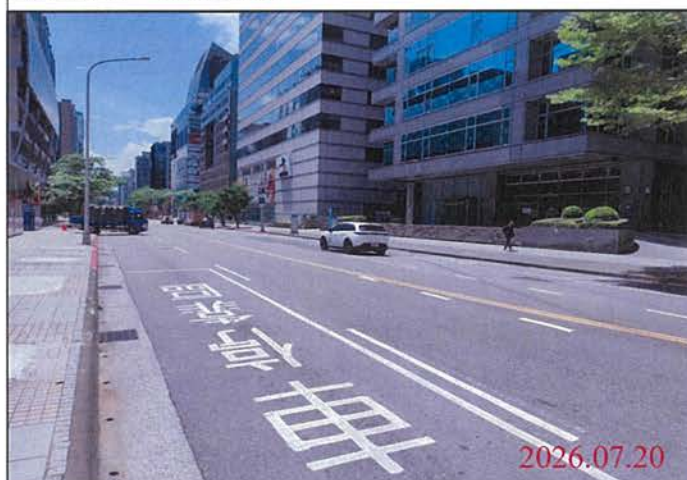
巡查日期地點：115.07.20 Y31車站  
照片說明：路面狀況

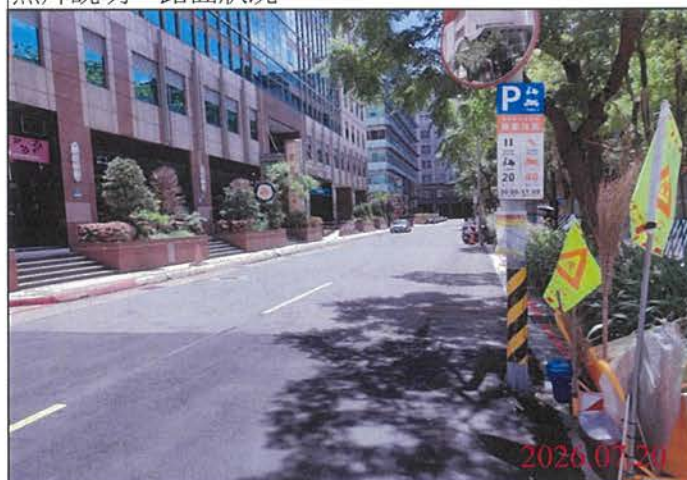
巡查日期地點：115.07.20 Y31車站  
照片說明：路面狀況

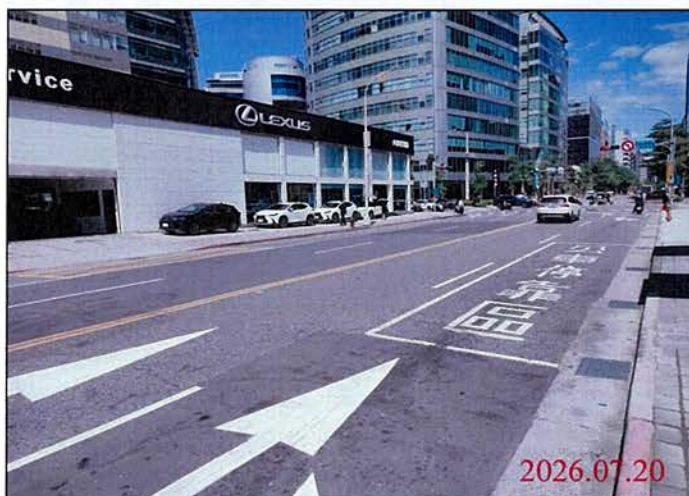
巡查日期地點：115.07.20 Y32車站  
照片說明：路面狀況

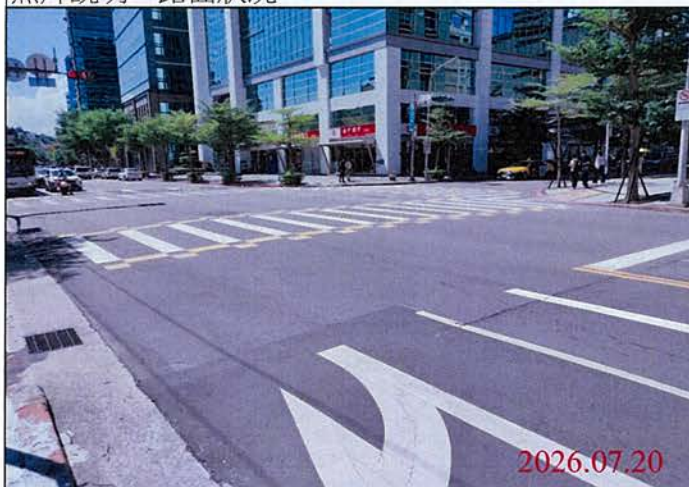
巡查日期地點：115.07.20 Y32車站  
照片說明：路面狀況

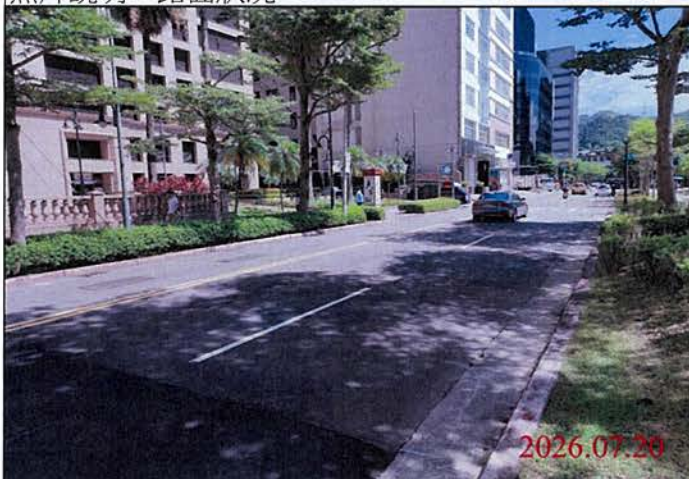
巡查日期地點：115.07.20 Y32車站  
照片說明：路面狀況
