# 環狀線東環段Y29站尾軌(不含)~Y33(不含)土木建築及水電環控區段標工程

日期: 115年 7月 21日

## 環狀線CF710區段標道路巡查照片

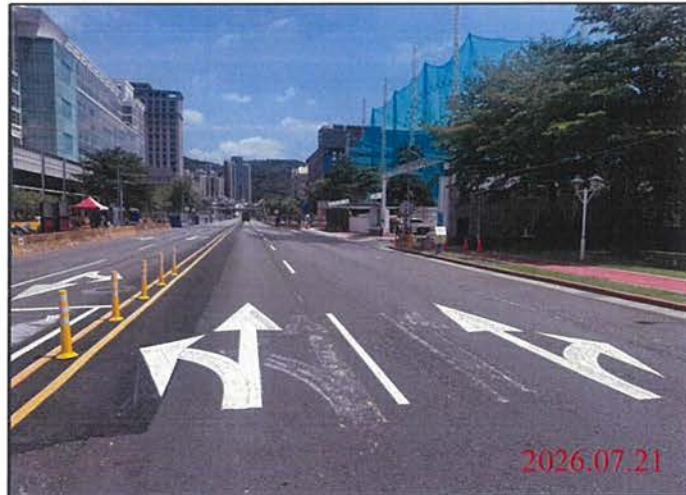
巡查日期地點：115.07.21 尾軌  
照片說明：路面狀況

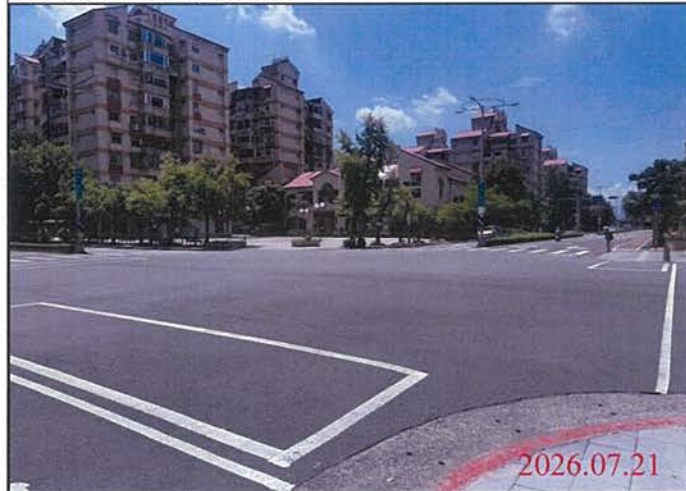
巡查日期地點：115.07.21 尾軌  
照片說明：路面狀況

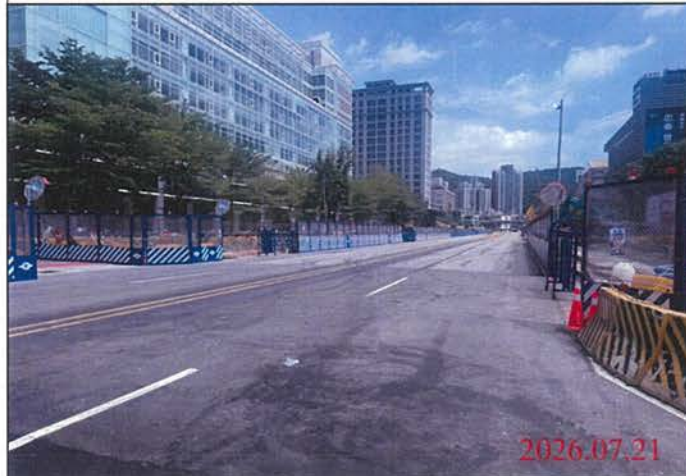
巡查日期地點：115.07.21 尾軌  
照片說明：路面狀況

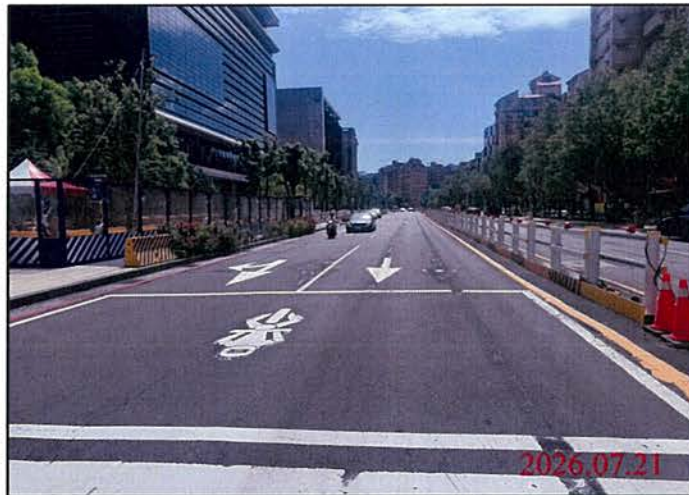
巡查日期地點：115.07.21 Y30車站

照片說明：路面狀況

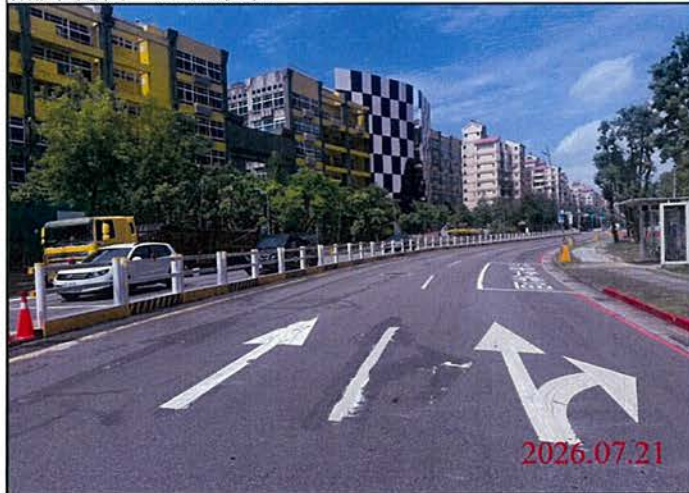
巡查日期地點：115.07.21 Y30車站

照片說明：路面狀況

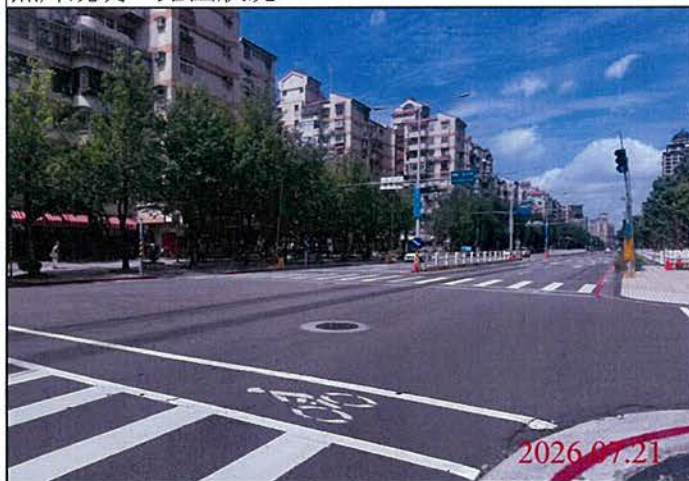
巡查日期地點：115.07.21 Y30車站

照片說明：路面狀況

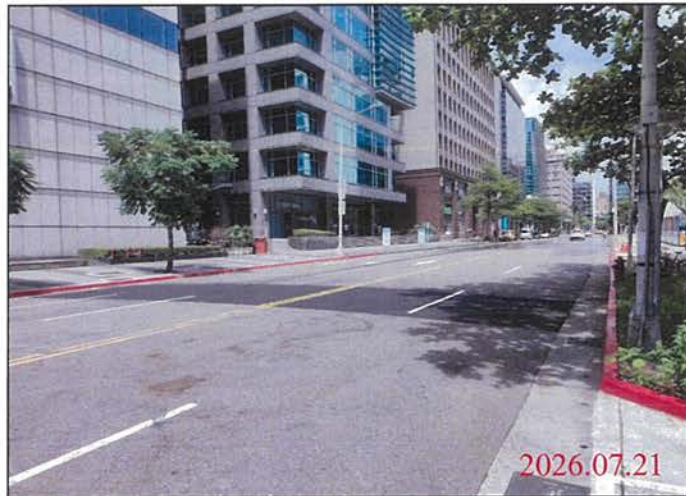
巡查日期地點：115.07.21 Y31車站  
照片說明：路面狀況

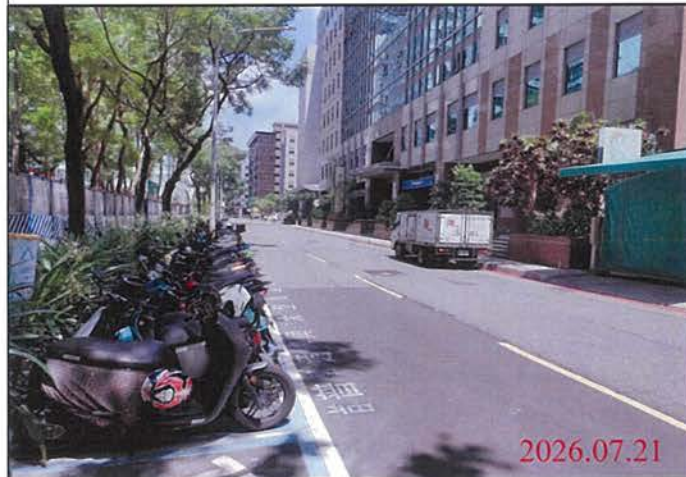
巡查日期地點：115.07.21 Y31車站  
照片說明：路面狀況

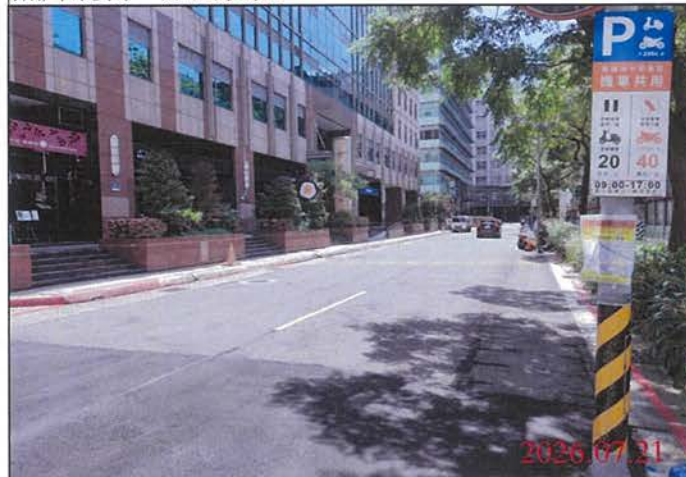
巡查日期地點：115.07.21 Y31車站  
照片說明：路面狀況

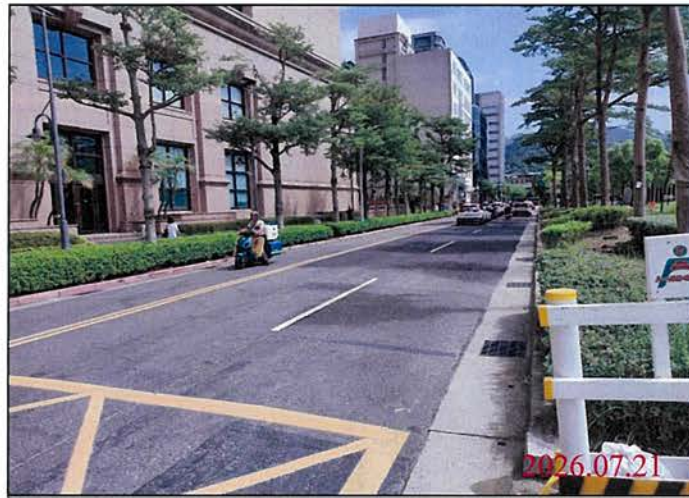
巡查日期地點：115.07.21 Y32車站

照片說明：路面狀況

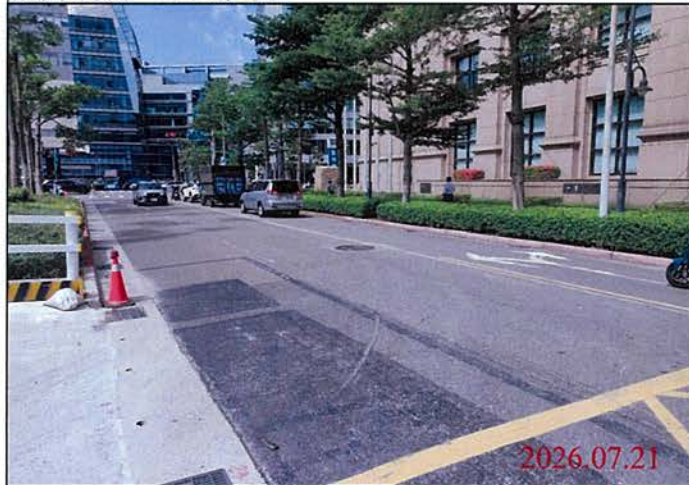
巡查日期地點：115.07.21 Y32車站

照片說明：路面狀況

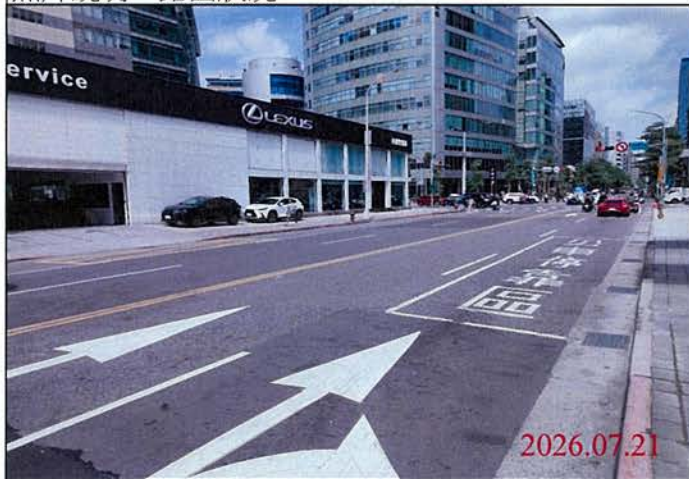
巡查日期地點：115.07.21 Y32車站

照片說明：路面狀況
