# 環狀線東環段Y29站尾軌(不含)~Y33(不含)土木建築及水電環控區段標工程

日期: 115 年 7 月 22 日

## 環狀線CF710區段標道路巡查照片

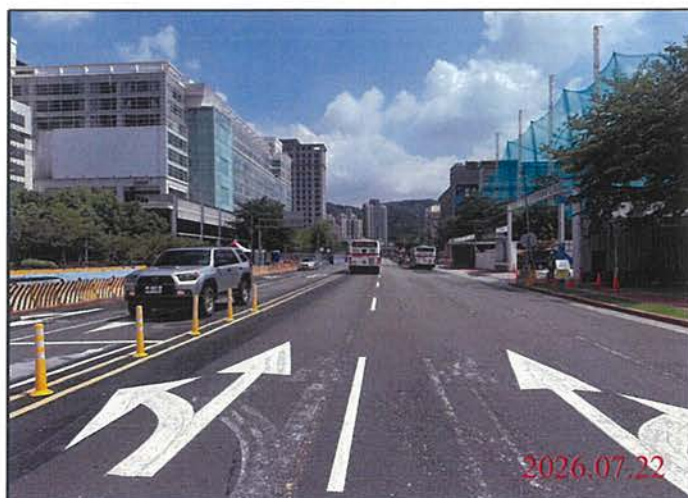
巡查日期地點：115.07.22 尾軌  
照片說明：路面狀況

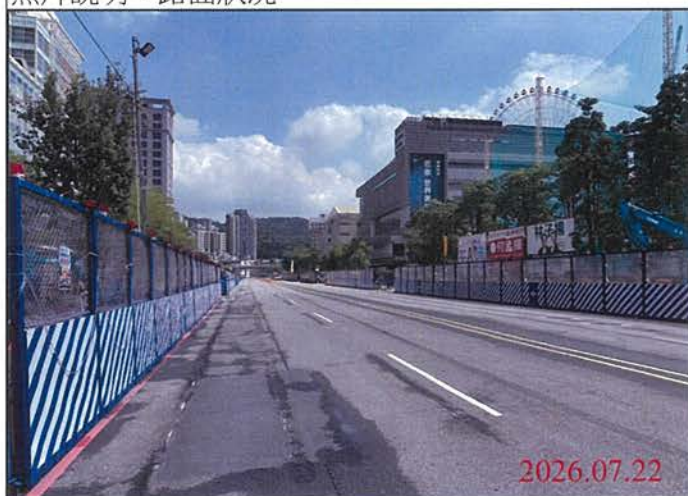
巡查日期地點：115.07.22 尾軌  
照片說明：路面狀況

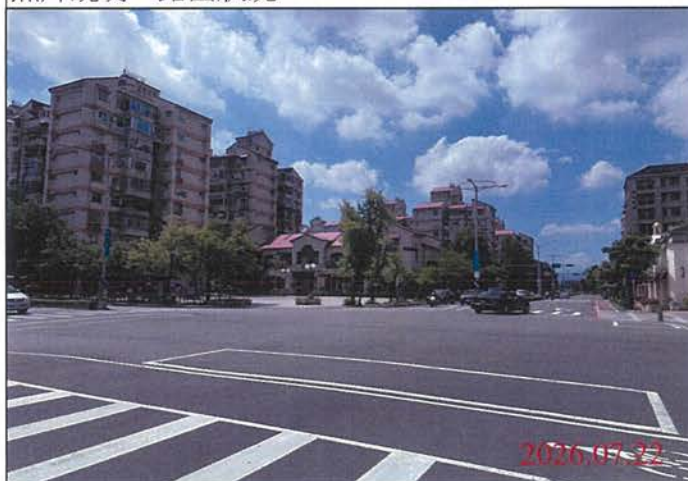
巡查日期地點：115.07.22 尾軌  
照片說明：路面狀況

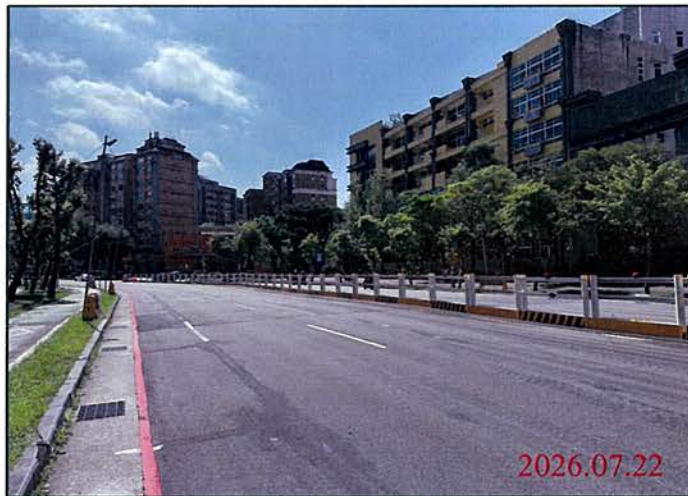
巡查日期地點：115.07.22 Y30車站

照片說明：路面狀況

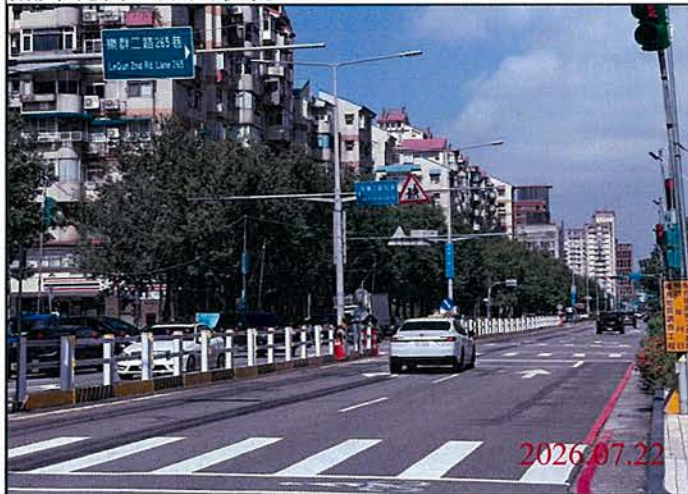
巡查日期地點：115.07.22 Y30車站

照片說明：路面狀況

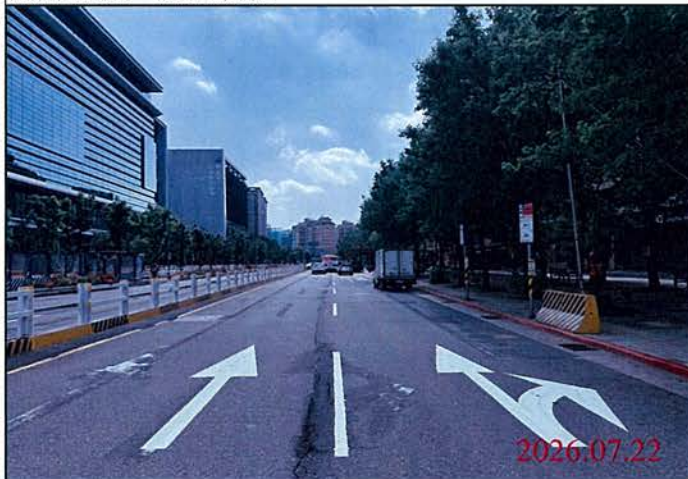
巡查日期地點：115.07.22 Y30車站

照片說明：路面狀況

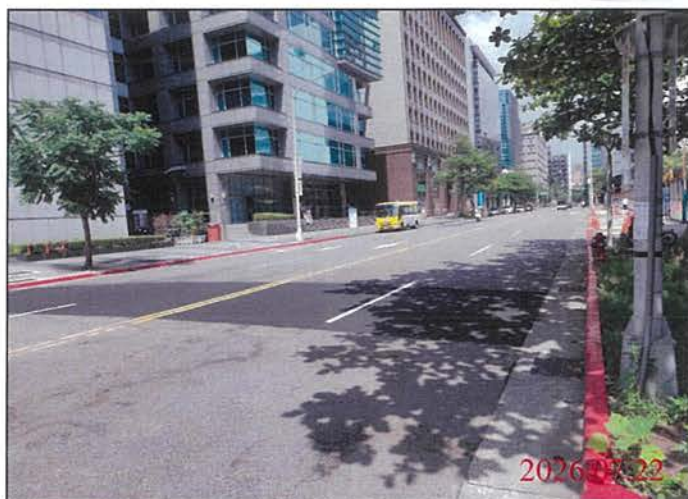
巡查日期地點：115.07.22 Y31車站  
照片說明：路面狀況

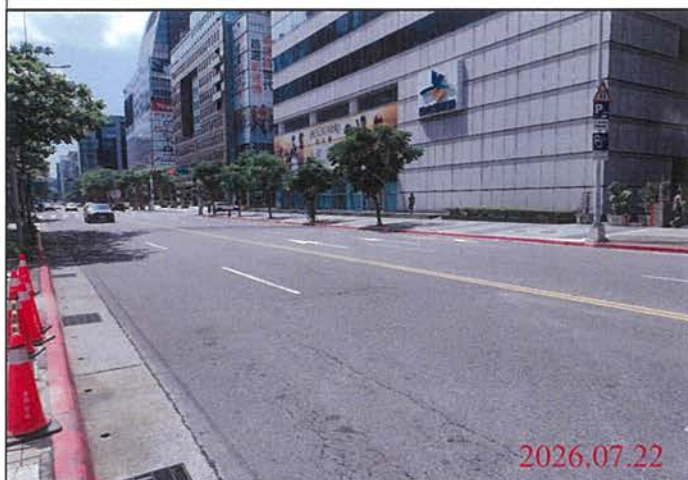
巡查日期地點：115.07.22 Y31車站  
照片說明：路面狀況

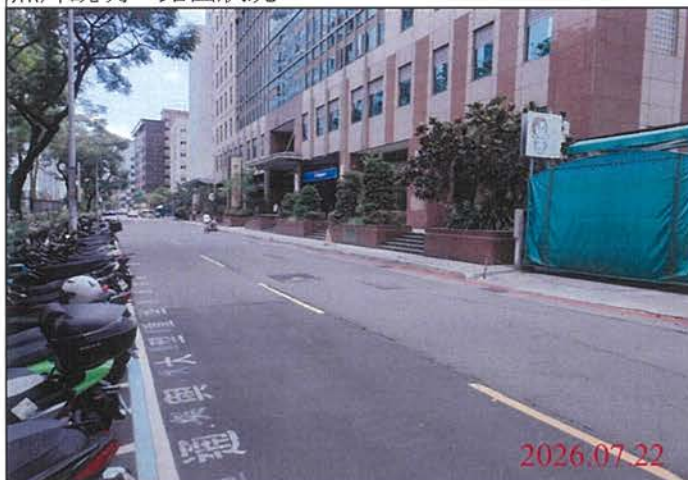
巡查日期地點：115.07.22 Y31車站  
照片說明：路面狀況

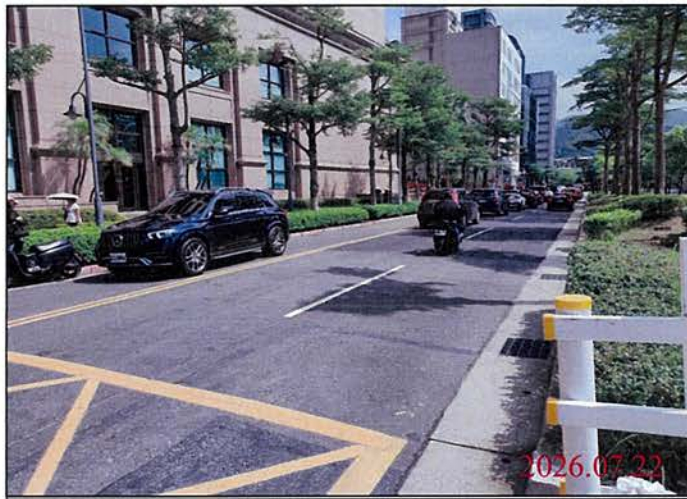
巡查日期地點：115.07.22 Y32車站  
照片說明：路面狀況

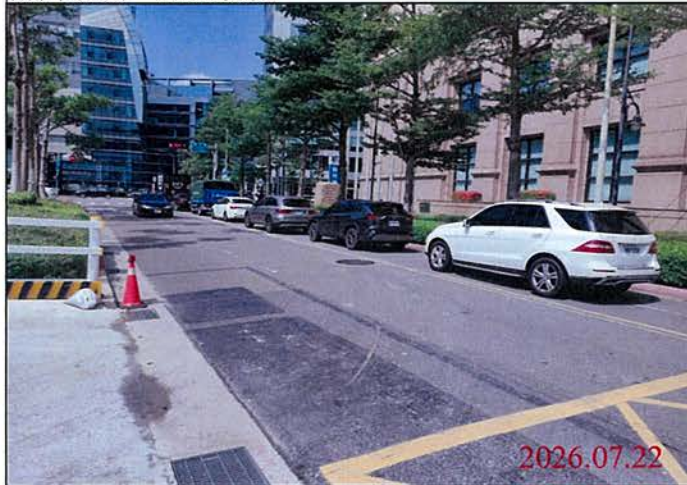
巡查日期地點：115.07.22 Y32車站  
照片說明：路面狀況

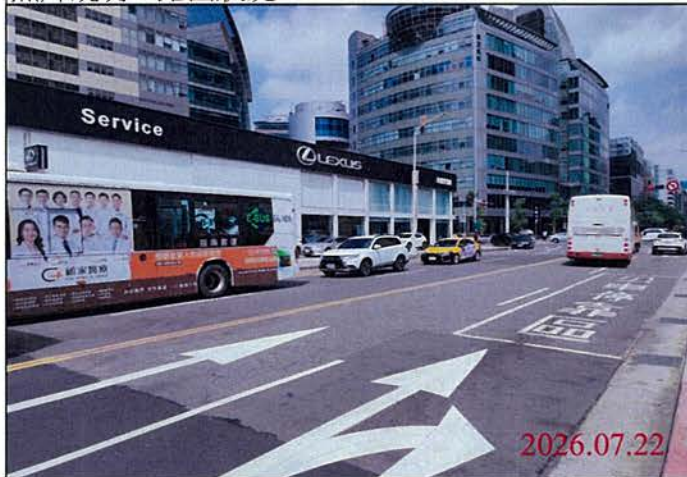
巡查日期地點：115.07.22 Y32車站  
照片說明：路面狀況
