# 環狀線東環段Y29站尾軌(不含)~Y33(不含)土木建築及水電環控區段標工程

日期: 115年7月23日

## 環狀線CF710區段標道路巡查照片

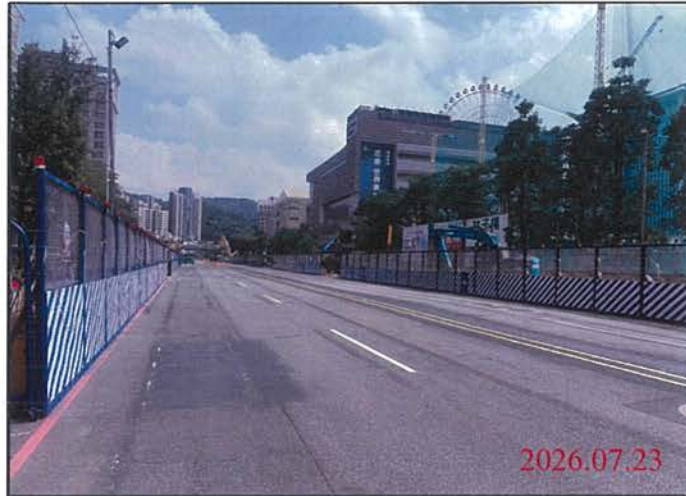
巡查日期地點：115.07.23 尾軌

照片說明：路面狀況

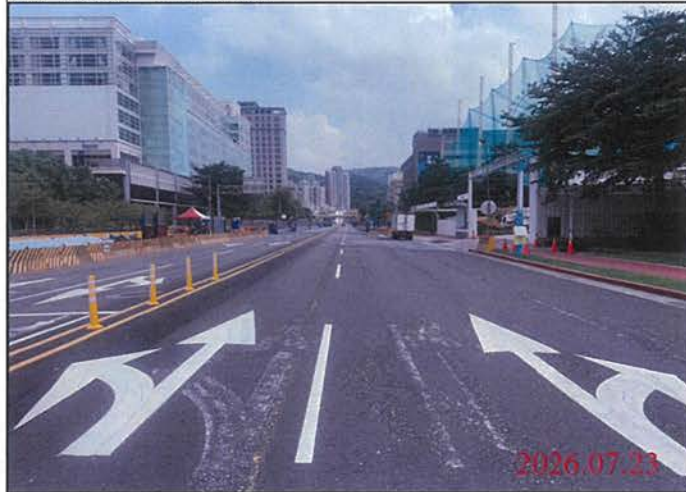
巡查日期地點：115.07.23 尾軌

照片說明：路面狀況

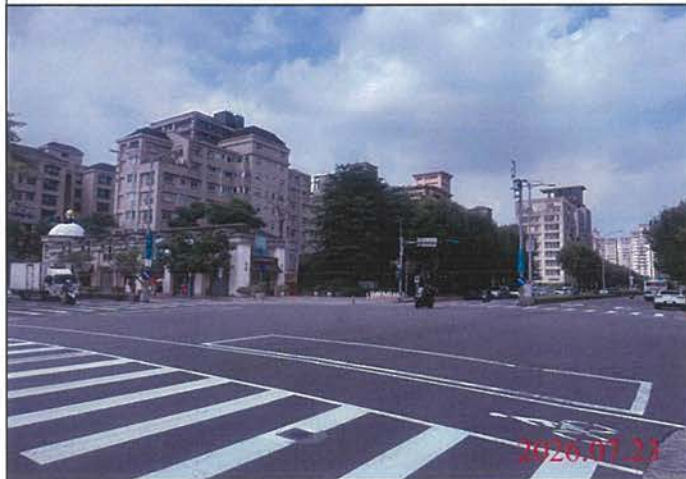
巡查日期地點：115.07.23 尾軌

照片說明：路面狀況

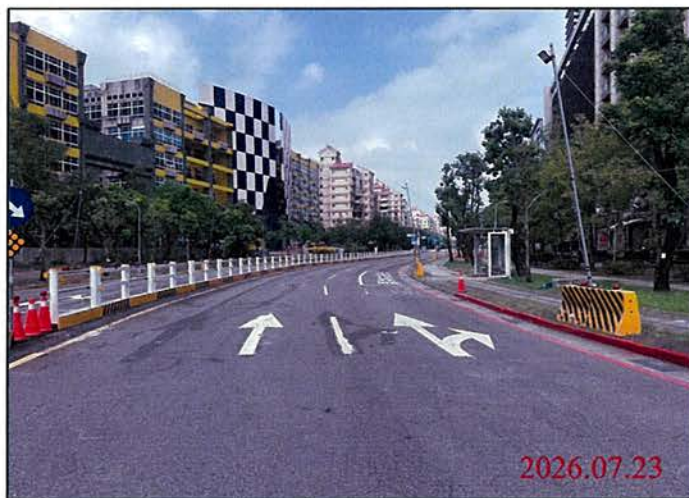
巡查日期地點：115.07.23 Y30車站  
照片說明：路面狀況

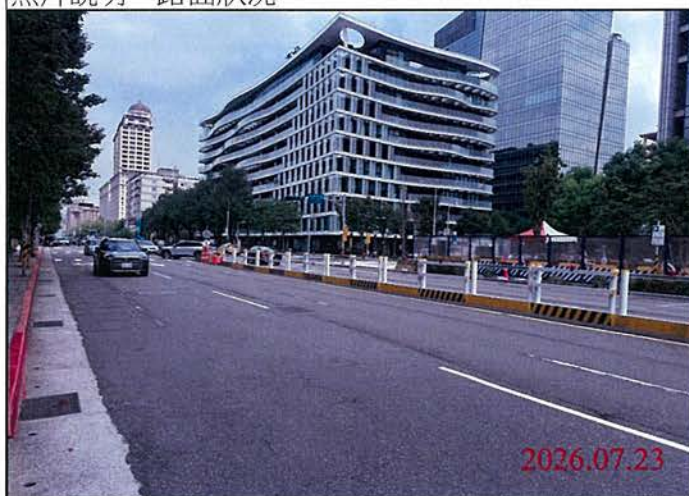
巡查日期地點：115.07.23 Y30車站  
照片說明：路面狀況

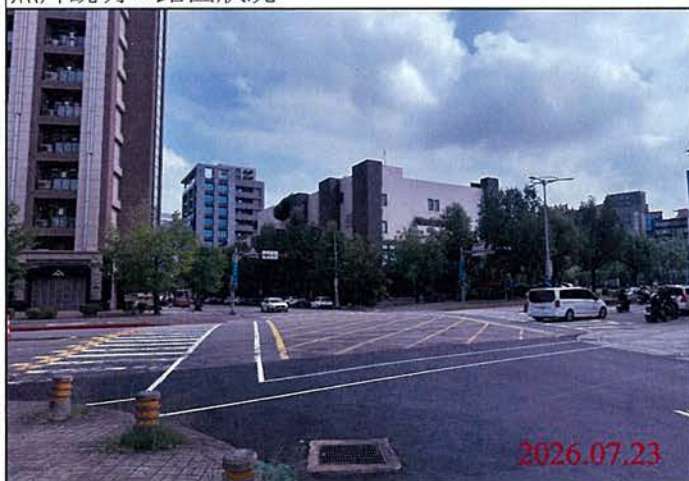
巡查日期地點：115.07.23 Y30車站  
照片說明：路面狀況

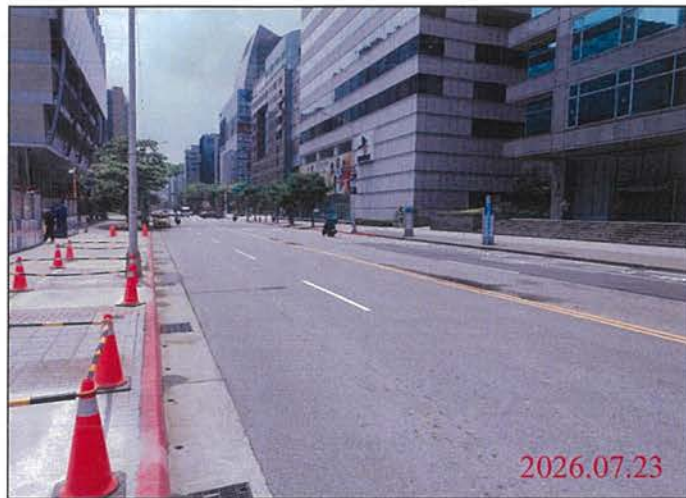
巡查日期地點：115.07.23 Y31車站  
照片說明：路面狀況

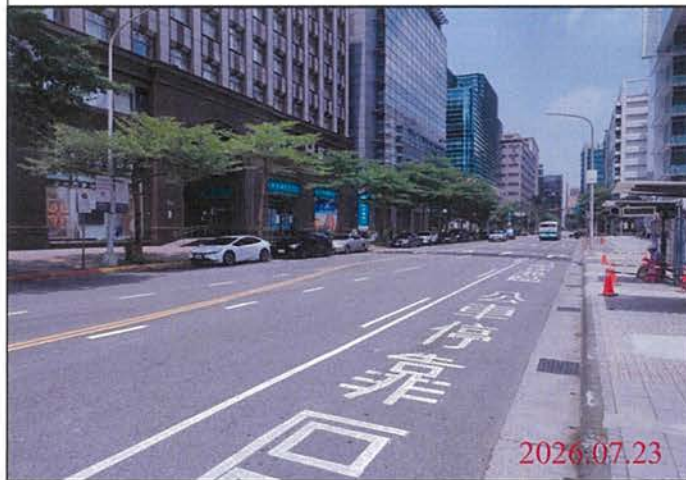
巡查日期地點：115.07.23 Y31車站  
照片說明：路面狀況

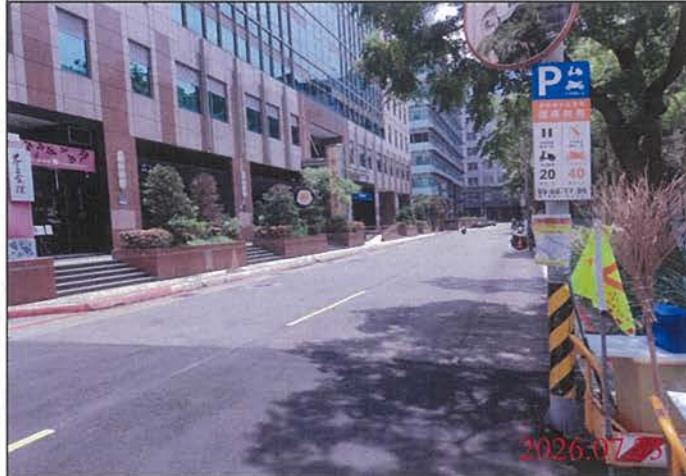
巡查日期地點：115.07.23 Y31車站  
照片說明：路面狀況

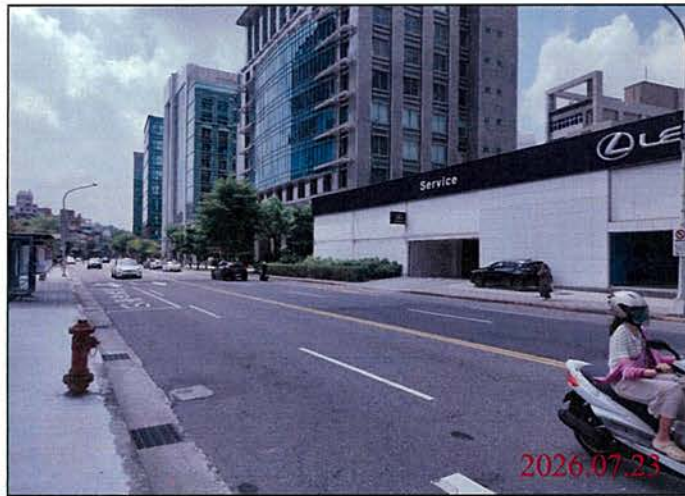
巡查日期地點：115.07.23 Y32車站

照片說明：路面狀況

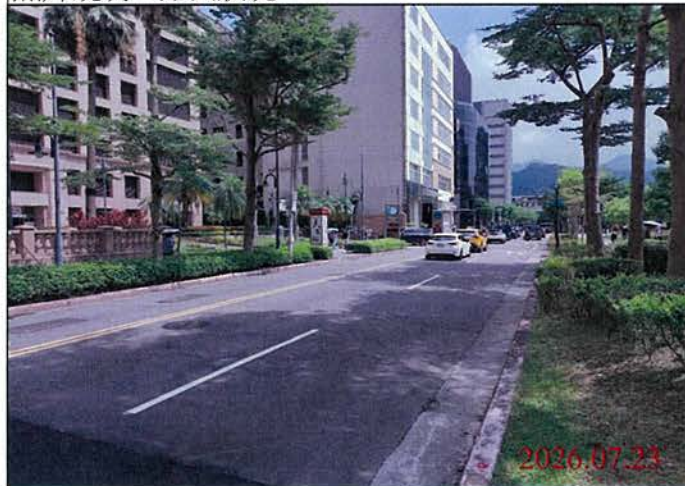
巡查日期地點：115.07.23 Y32車站

照片說明：路面狀況

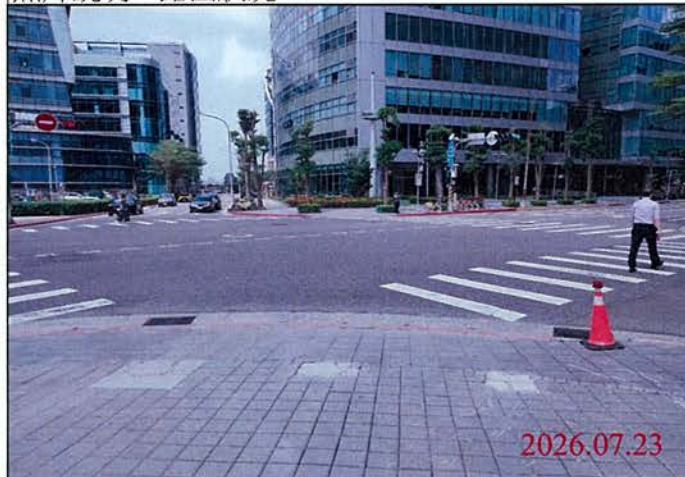
巡查日期地點：115.07.23 Y32車站

照片說明：路面狀況
