# 環狀線東環段Y29站尾軌(不含)~Y33(不含)土木建築及水電環控區段標工程

日期: 115年 7月24日

## 環狀線CF710區段標道路巡查照片

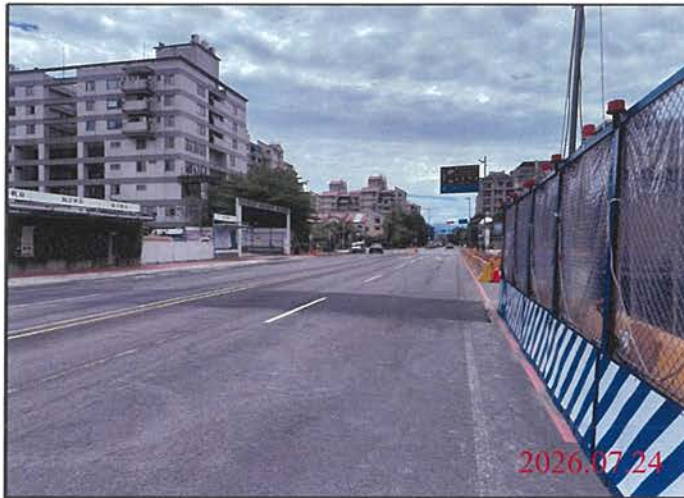
巡查日期地點：115.07.24 尾軌  
照片說明：路面狀況

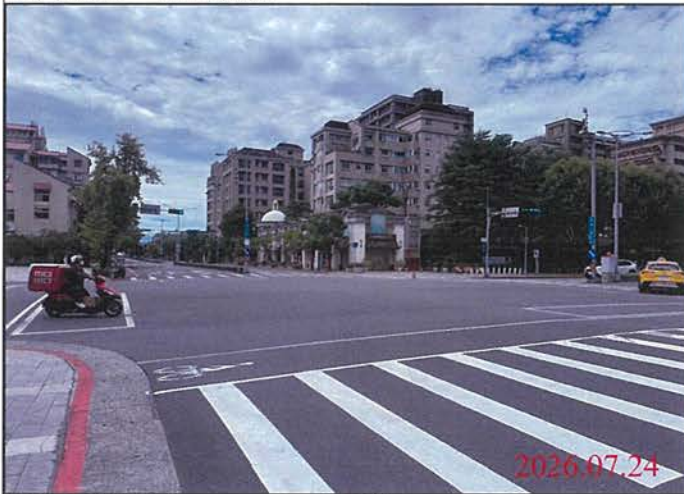
巡查日期地點：115.07.24 尾軌  
照片說明：路面狀況

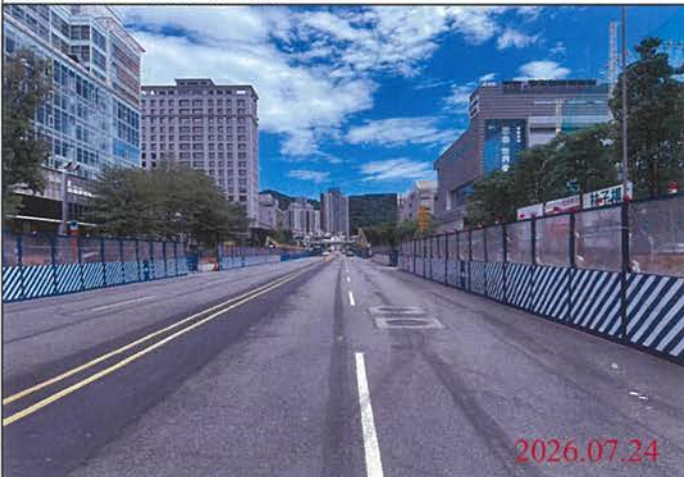
巡查日期地點：115.07.24 尾軌  
照片說明：路面狀況

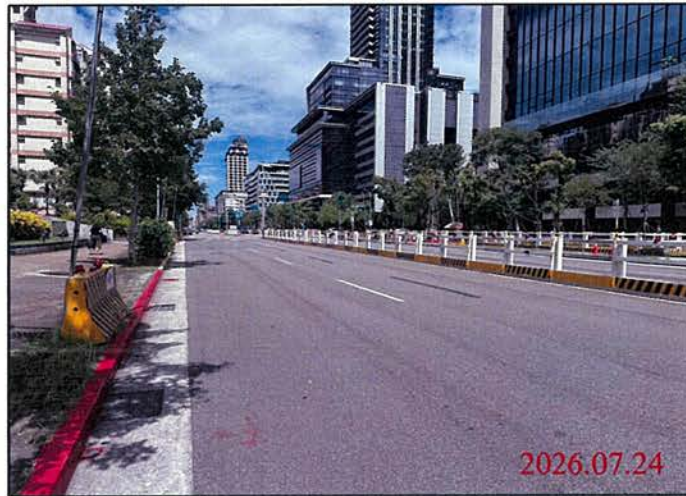
巡查日期地點：115.07.24 Y30車站

照片說明：路面狀況

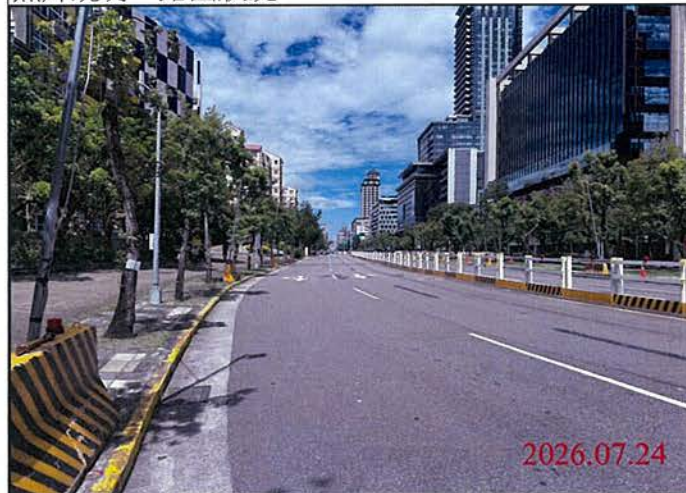
巡查日期地點：115.07.24 Y30車站

照片說明：路面狀況

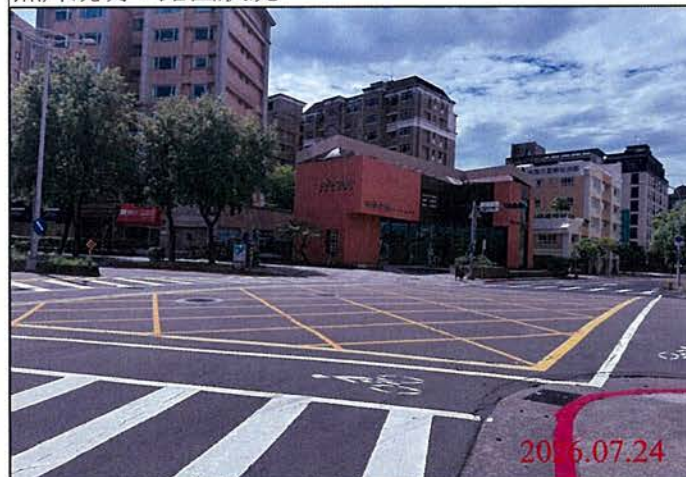
巡查日期地點：115.07.24 Y30車站

照片說明：路面狀況

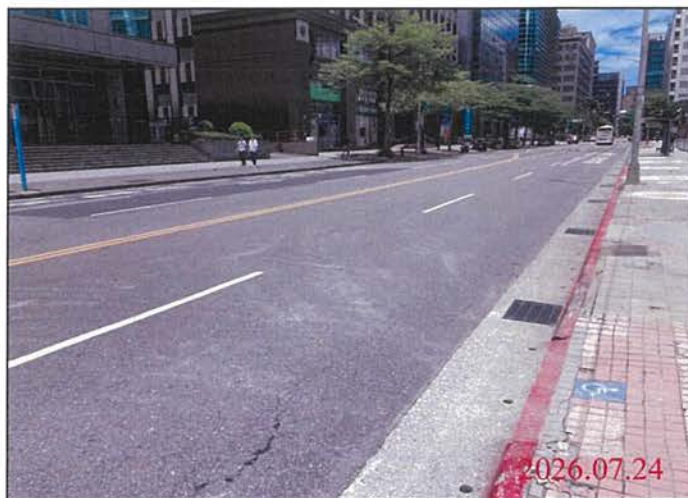
巡查日期地點：115.07.24 Y31車站

照片說明：路面狀況

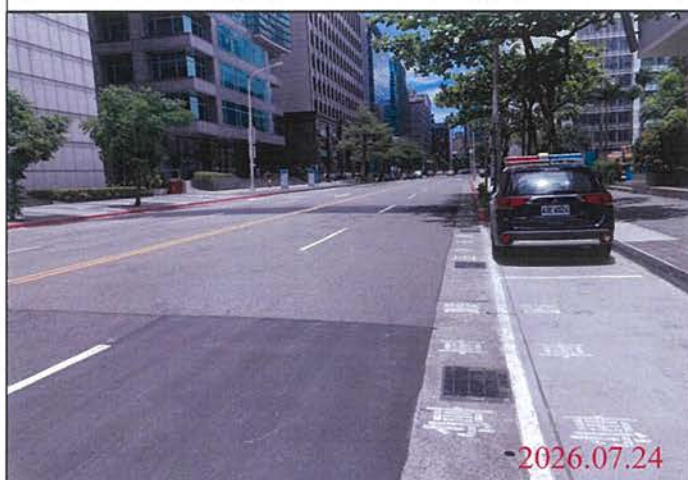
巡查日期地點：115.07.24 Y31車站

照片說明：路面狀況

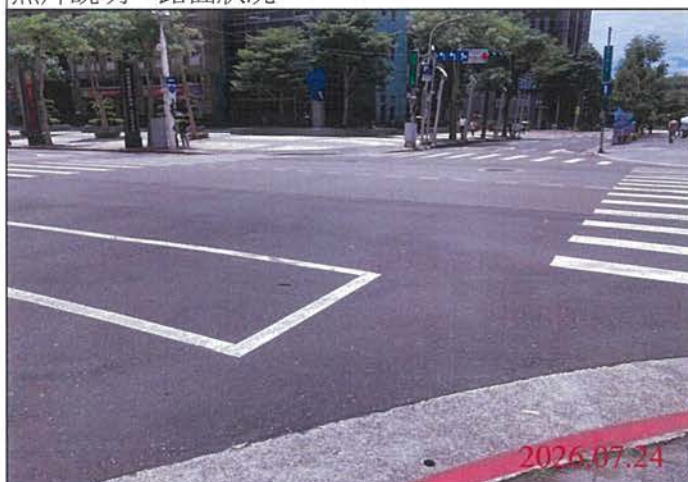
巡查日期地點：115.07.24 Y31車站

照片說明：路面狀況

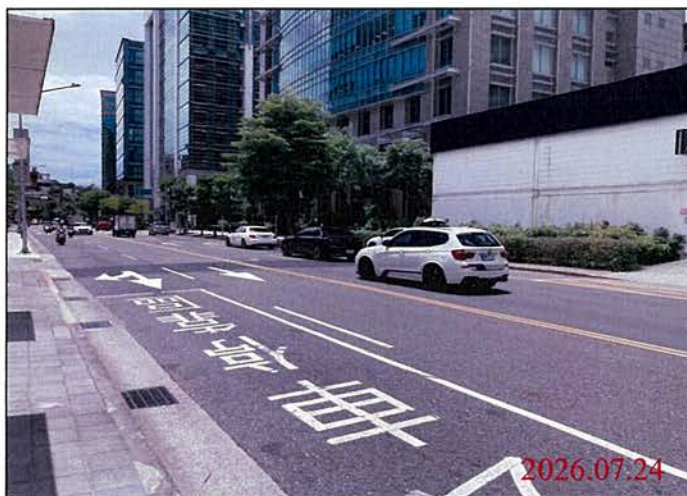
巡查日期地點：115.07.24 Y32車站  
照片說明：路面狀況

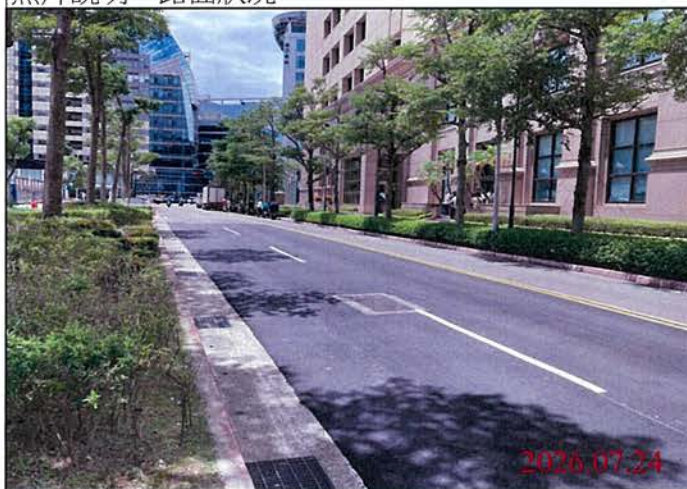
巡查日期地點：115.07.24 Y32車站  
照片說明：路面狀況

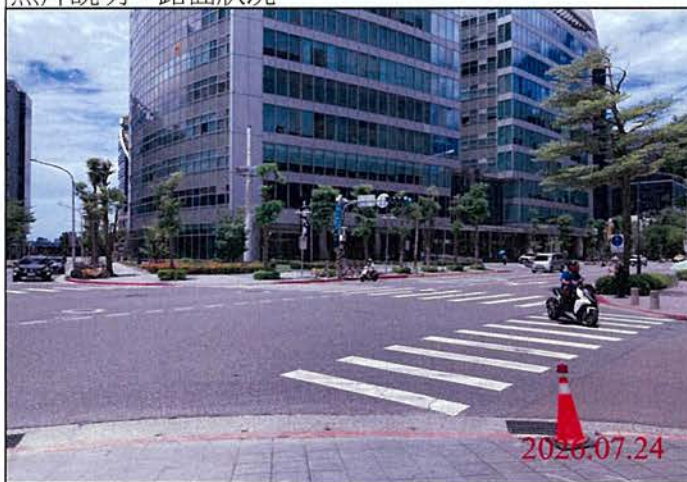
巡查日期地點：115.07.24 Y32車站  
照片說明：路面狀況
