# 環狀線東環段Y29站尾軌(不含)~Y33(不含)土木建築及水電環控區段標工程

日期: 115年 7月 25日

## 環狀線CF710區段標道路巡查照片

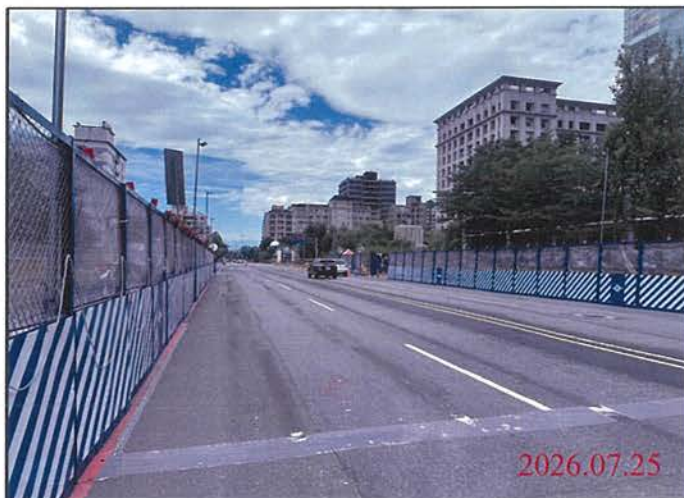
巡查日期地點：115.07.25 尾軌  
照片說明：路面狀況

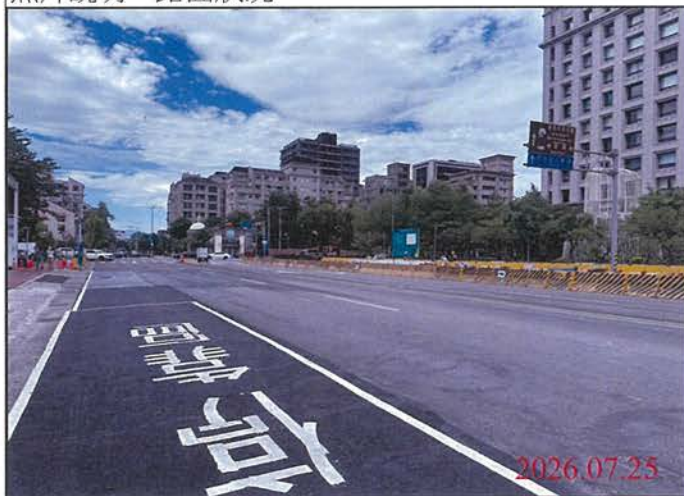
巡查日期地點：115.07.25 尾軌  
照片說明：路面狀況

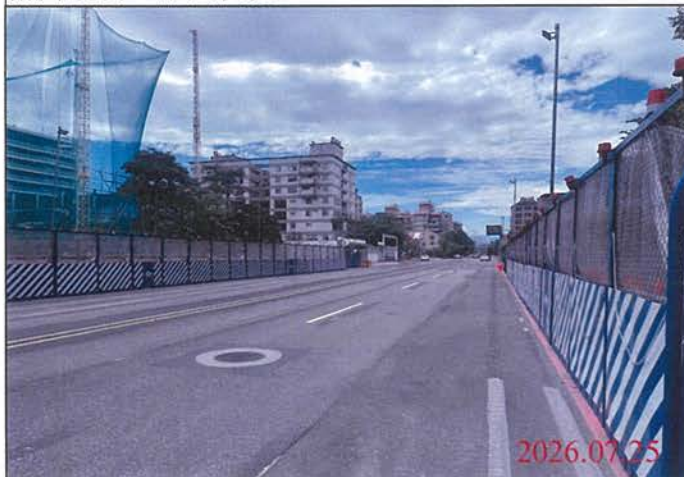
巡查日期地點：115.07.25 尾軌  
照片說明：路面狀況

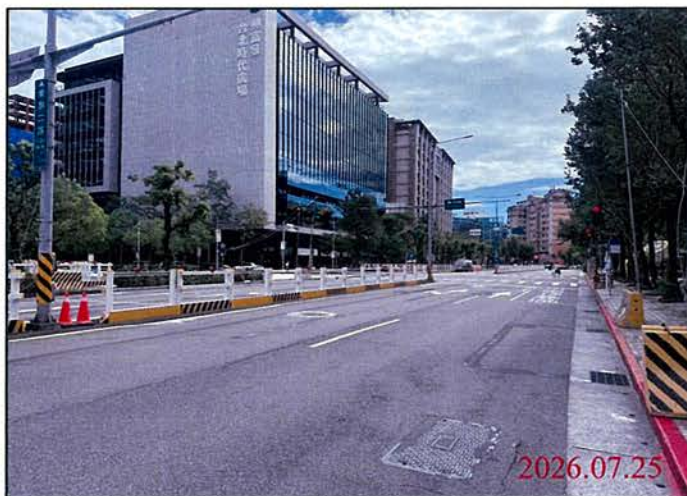
巡查日期地點：115.07.25 Y30車站

照片說明：路面狀況

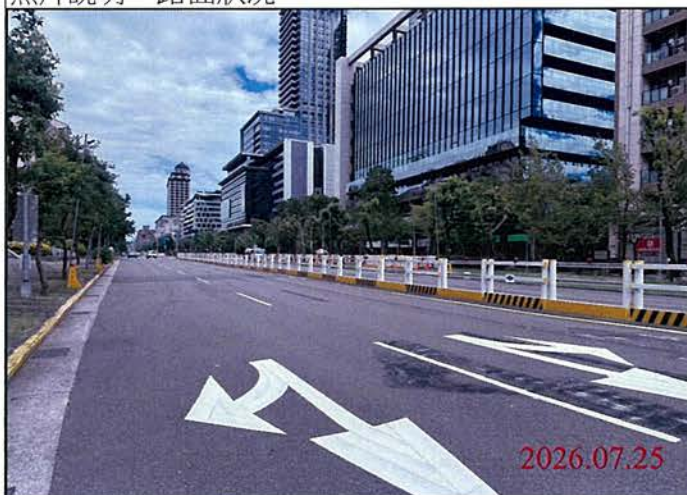
巡查日期地點：115.07.25 Y30車站

照片說明：路面狀況

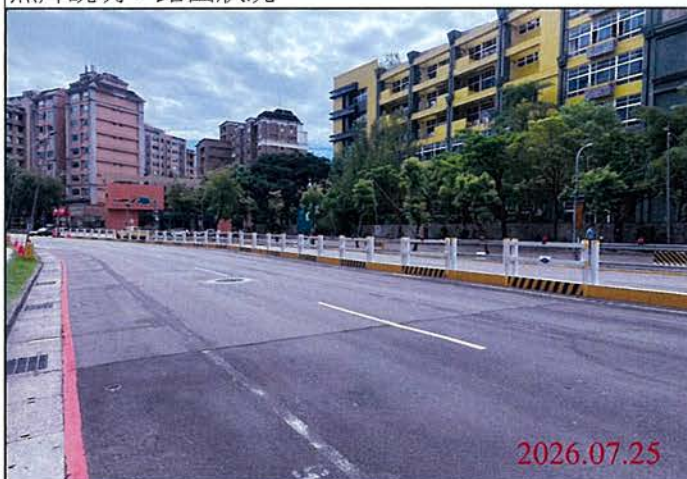
巡查日期地點：115.07.25 Y30車站

照片說明：路面狀況

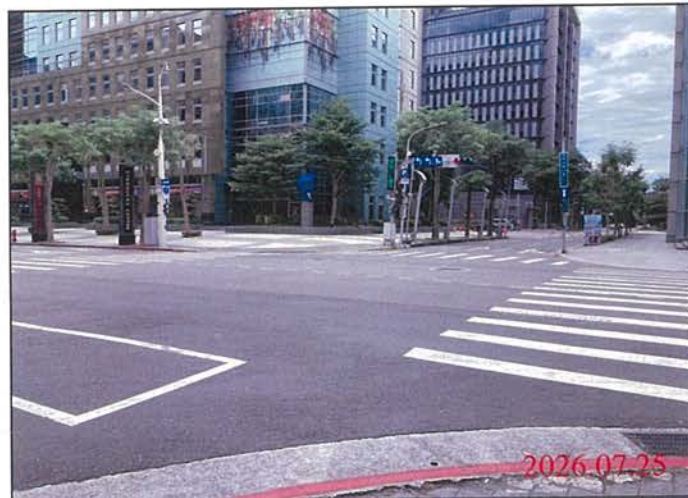
巡查日期地點：115.07.25 Y31車站  
照片說明：路面狀況

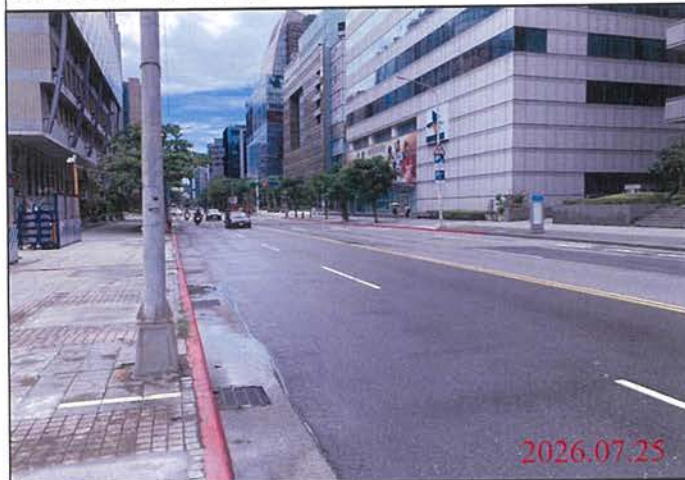
巡查日期地點：115.07.25 Y31車站  
照片說明：路面狀況

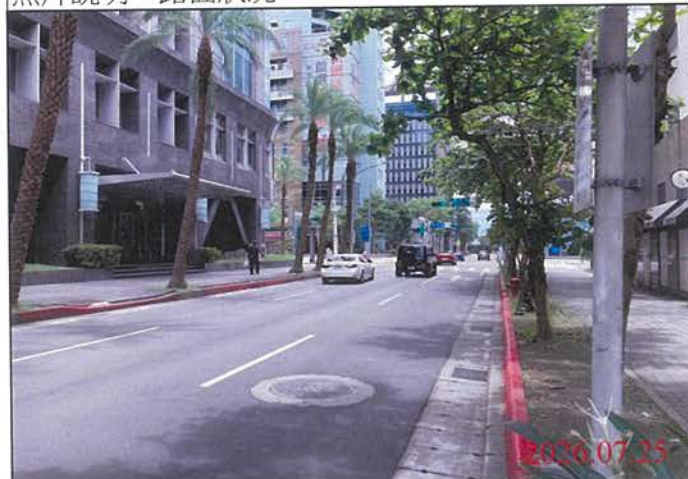
巡查日期地點：115.07.25 Y31車站  
照片說明：路面狀況

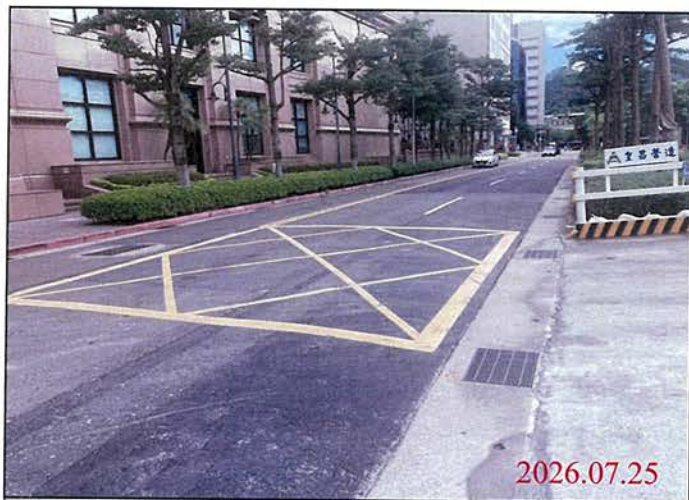
巡查日期地點：115.07.25 Y32車站  
照片說明：路面狀況

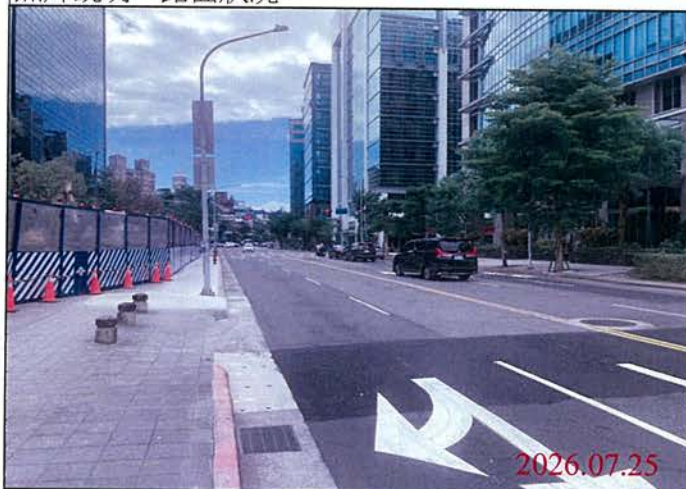
巡查日期地點：115.07.25 Y32車站  
照片說明：路面狀況

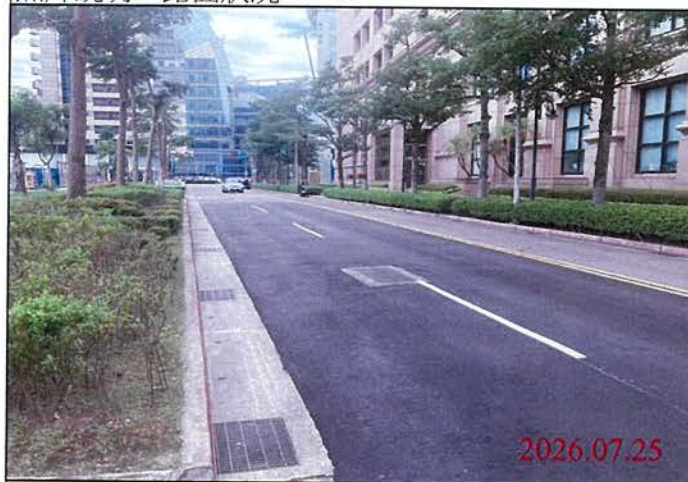
巡查日期地點：115.07.25 Y32車站  
照片說明：路面狀況
