# 環狀線東環段Y29站尾軌(不含)~Y33(不含)土木建築及水電環控區段標工程

日期: 115 年 7 月 26 日

## 環狀線CF710區段標道路巡查照片

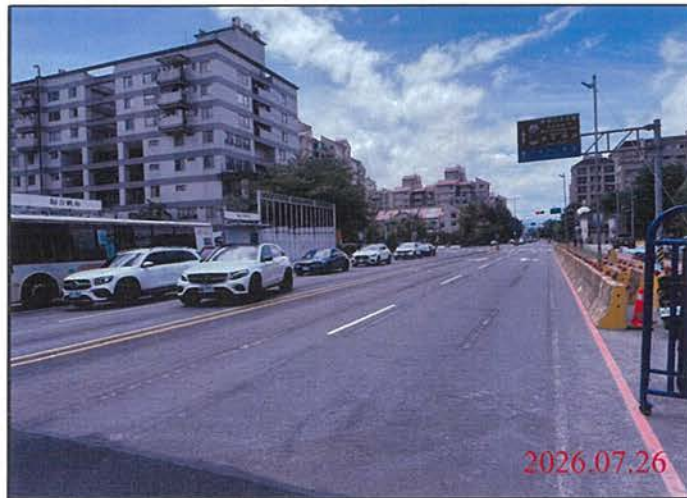
巡查日期地點：115.07.26 尾軌  
照片說明：路面狀況

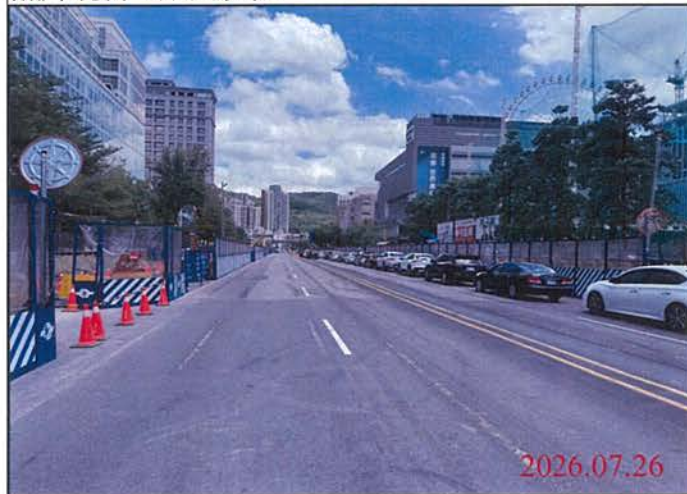
巡查日期地點：115.07.26 尾軌  
照片說明：路面狀況

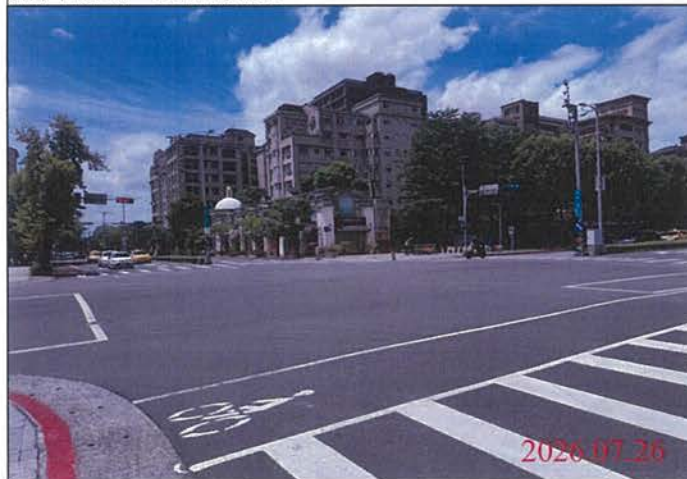
巡查日期地點：115.07.26 尾軌  
照片說明：路面狀況

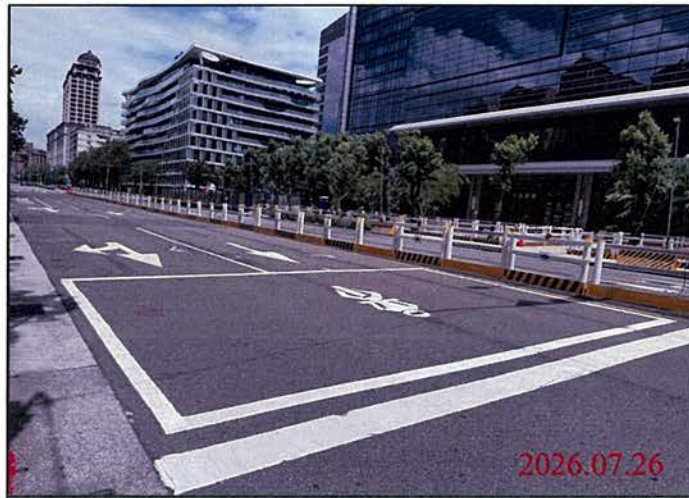
巡查日期地點：115.07.26 Y30車站  
照片說明：路面狀況

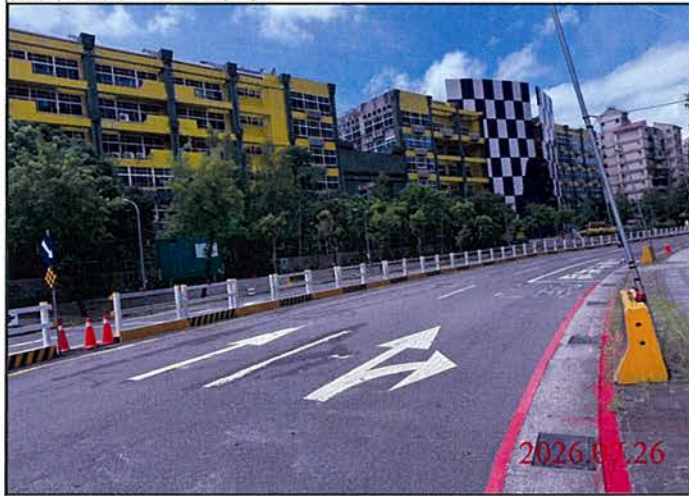
巡查日期地點：115.07.26 Y30車站  
照片說明：路面狀況

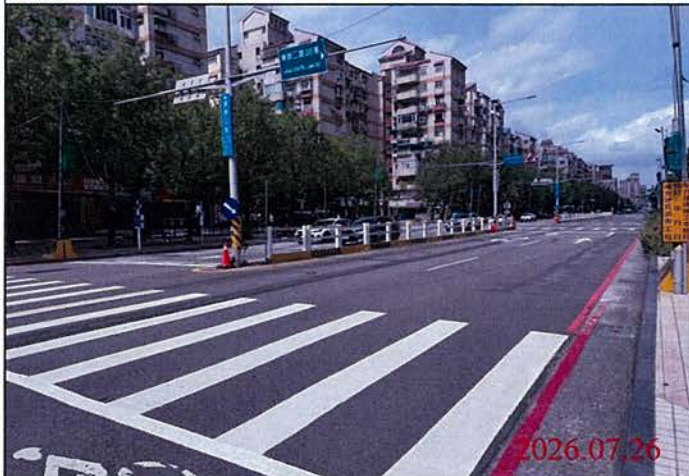
巡查日期地點：115.07.26 Y30車站  
照片說明：路面狀況

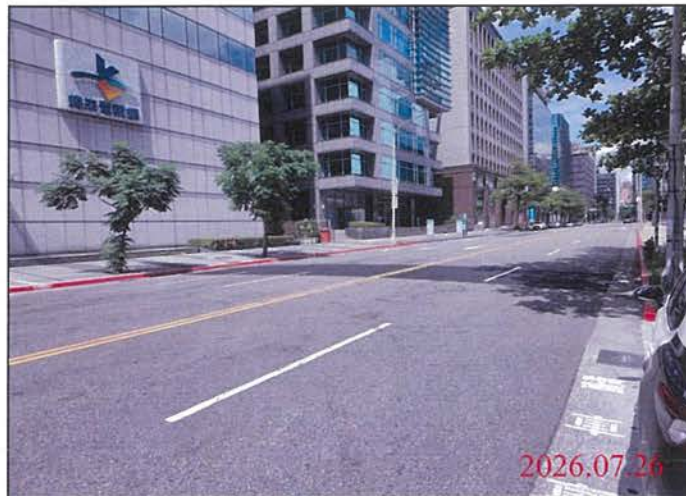
巡查日期地點：115.07.26 Y31車站  
照片說明：路面狀況

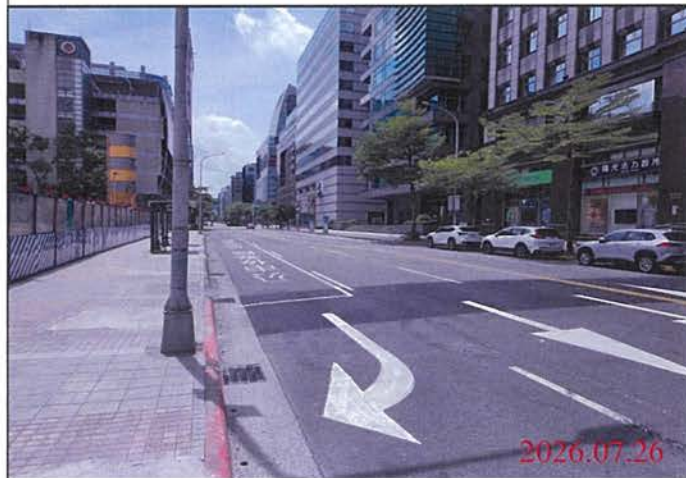
巡查日期地點：115.07.26 Y31車站  
照片說明：路面狀況

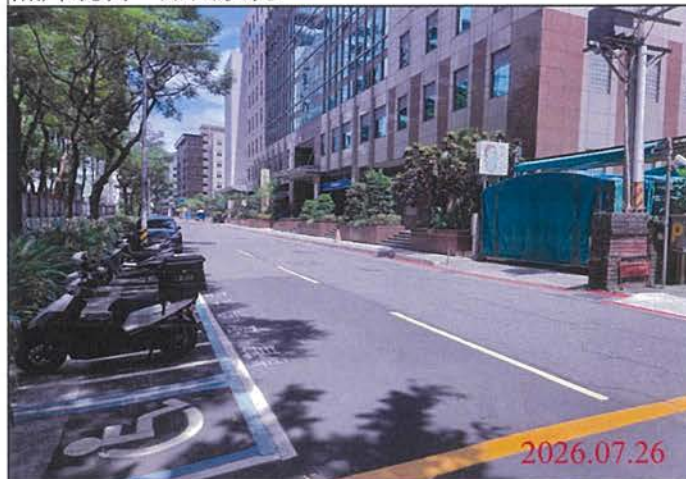
巡查日期地點：115.07.26 Y31車站  
照片說明：路面狀況

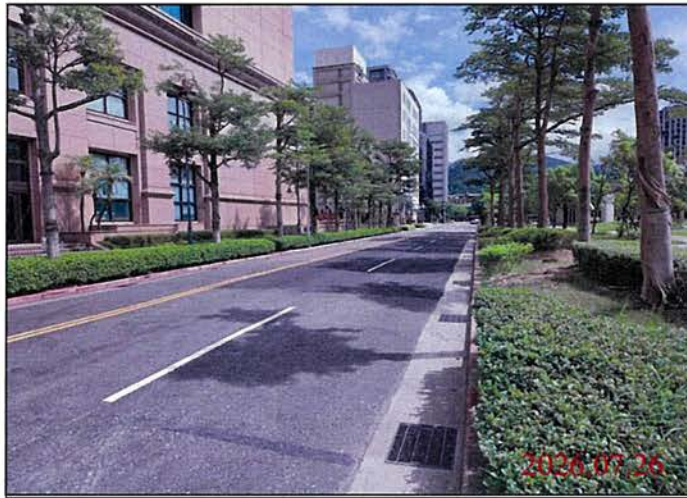
巡查日期地點：115.07.26 Y32車站

照片說明：路面狀況

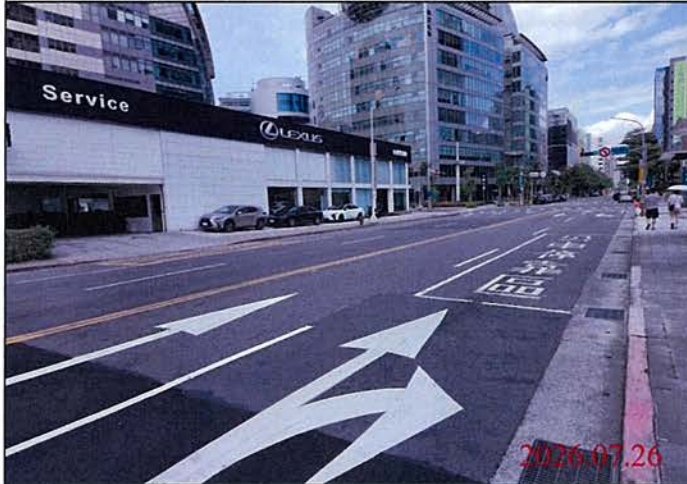
巡查日期地點：115.07.26 Y32車站

照片說明：路面狀況

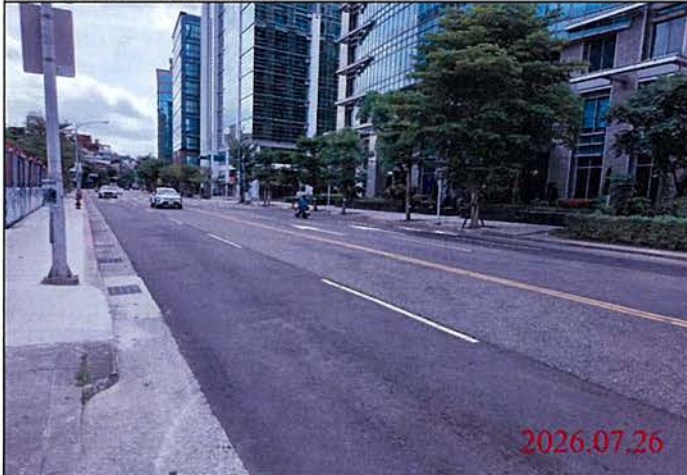
巡查日期地點：115.07.26 Y32車站

照片說明：路面狀況
