# 環狀線東環段Y29站尾軌(不含)~Y33(不含)土木建築及水電環控區段標工程

日期: 115 年 7 月 29 日

## 環狀線CF710區段標道路巡查照片

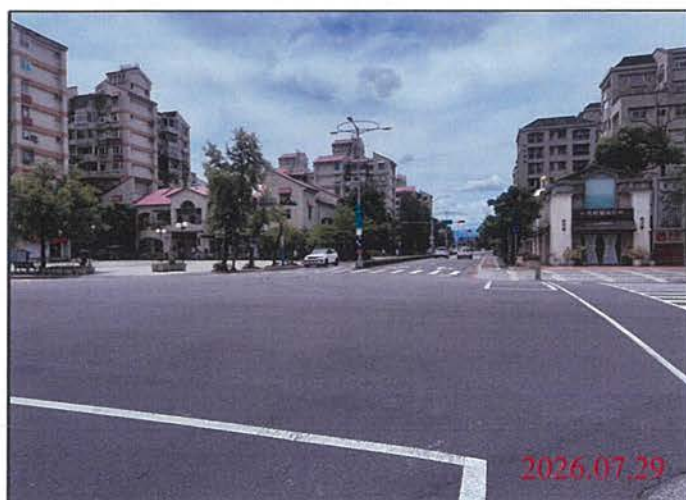
巡查日期地點：115.07.29 尾軌  
照片說明：路面狀況

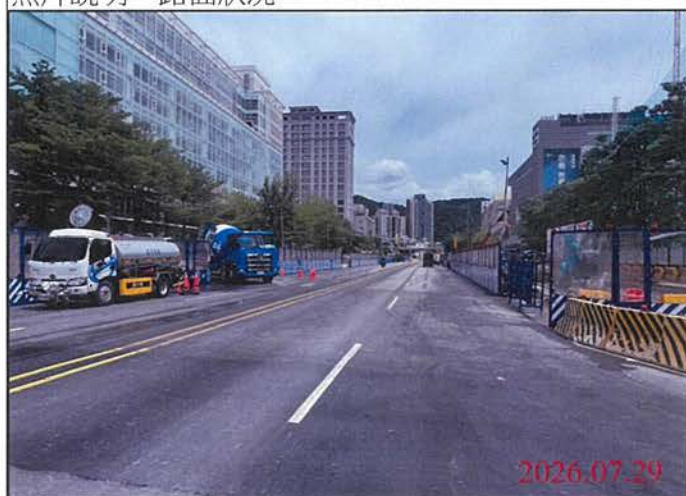
巡查日期地點：115.07.29 尾軌  
照片說明：路面狀況

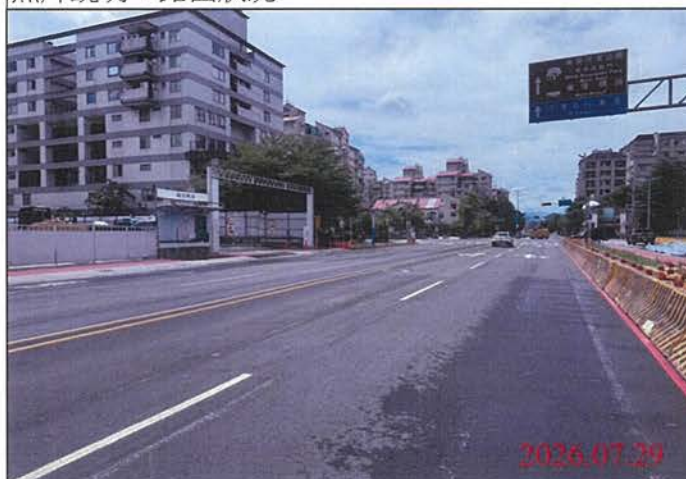
巡查日期地點：115.07.29 尾軌  
照片說明：路面狀況

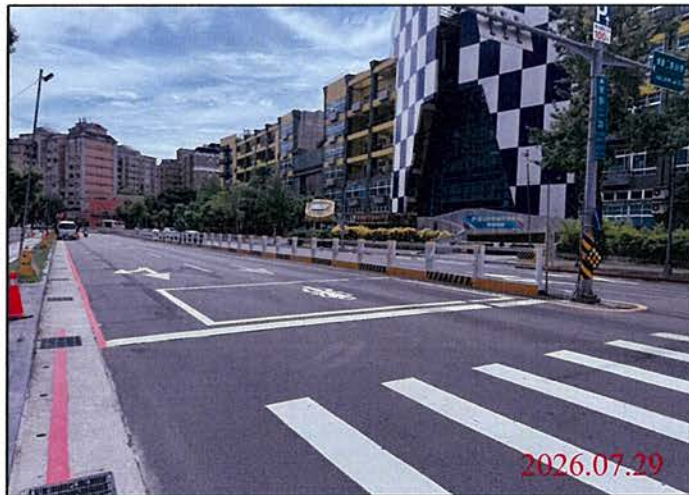
巡查日期地點：115.07.29 Y30車站

照片說明：路面狀況

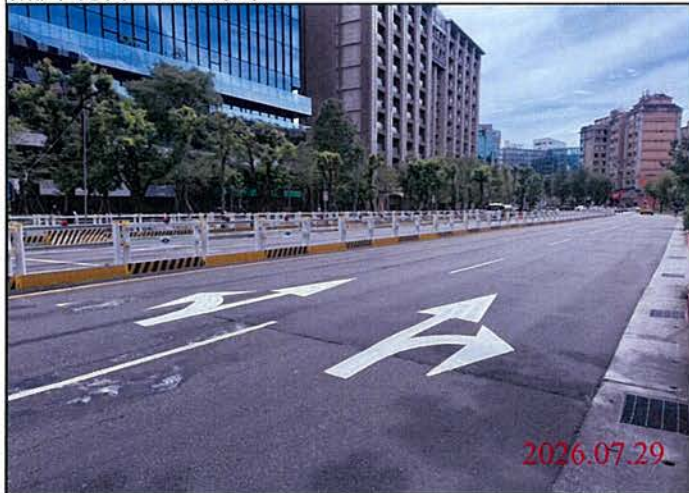
巡查日期地點：115.07.29 Y30車站

照片說明：路面狀況

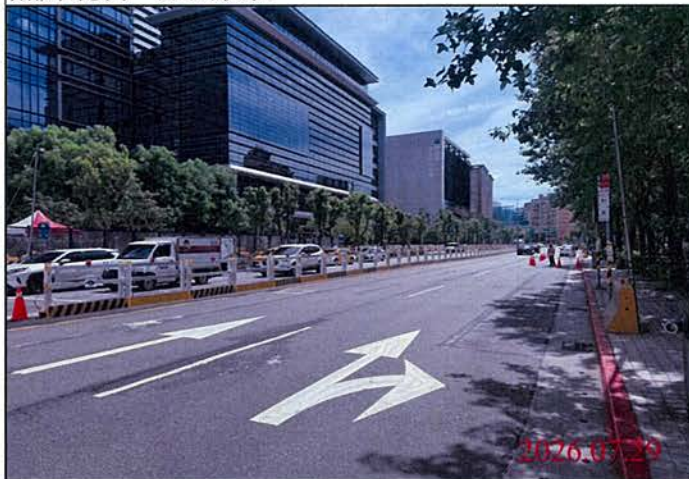
巡查日期地點：115.07.29 Y30車站

照片說明：路面狀況

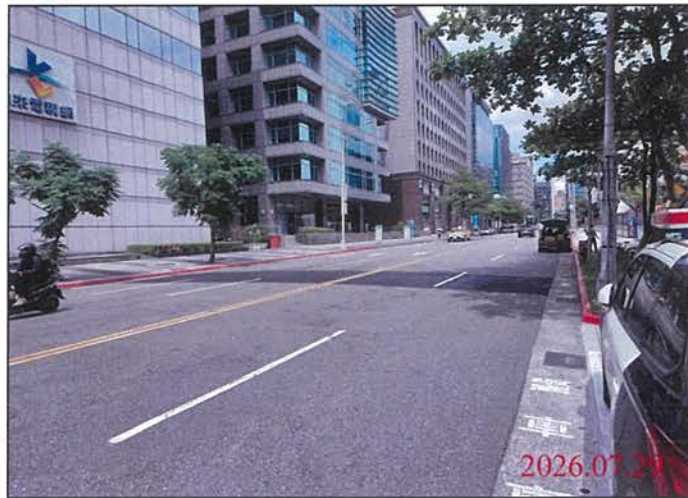
巡查日期地點：115.07.29 Y31車站  
照片說明：路面狀況

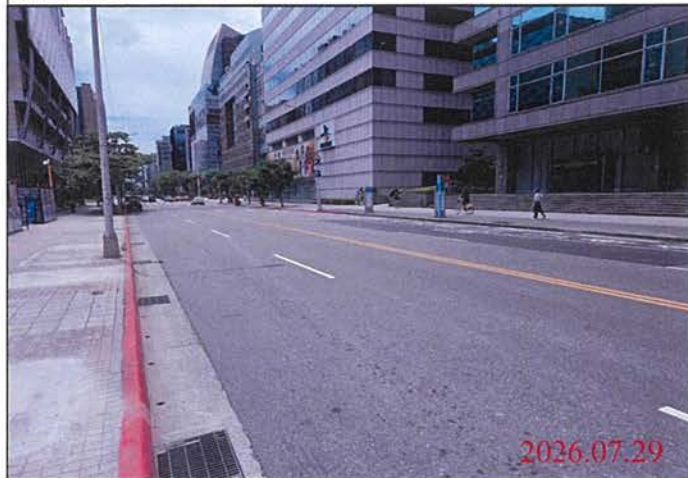
巡查日期地點：115.07.29 Y31車站  
照片說明：路面狀況

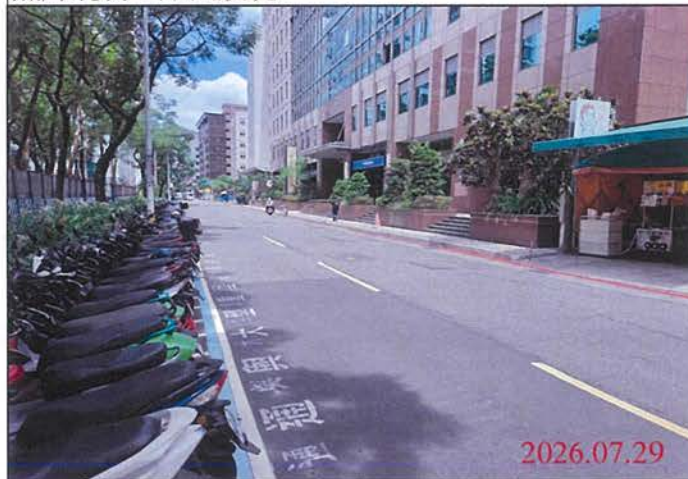
巡查日期地點：115.07.29 Y31車站  
照片說明：路面狀況

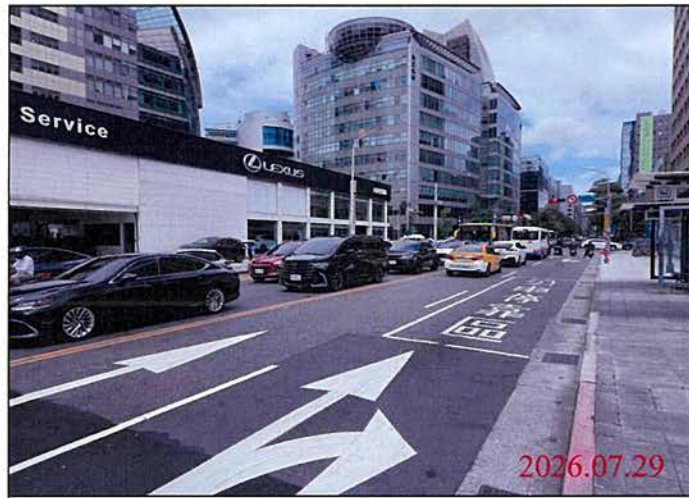
巡查日期地點：115.07.29 Y32車站  
照片說明：路面狀況

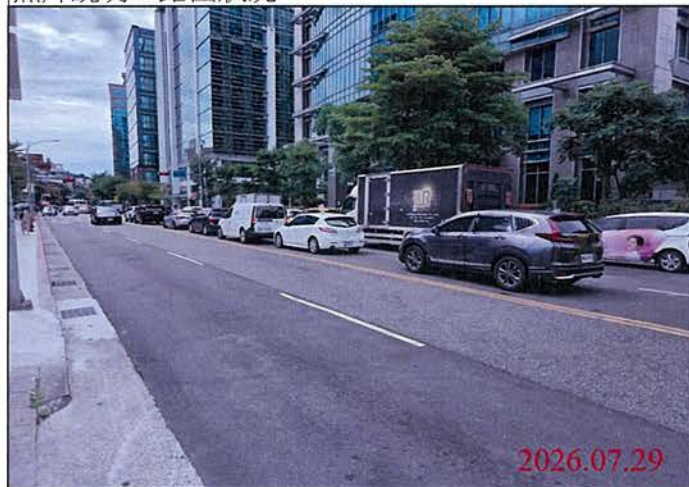
巡查日期地點：115.07.29 Y32車站  
照片說明：路面狀況

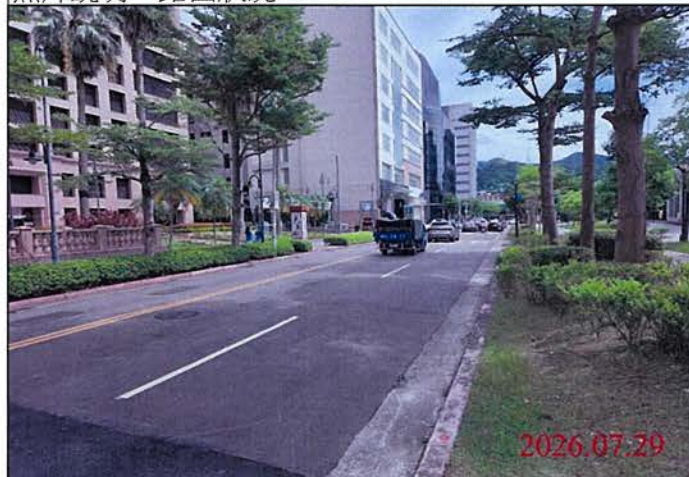
巡查日期地點：115.07.29 Y32車站  
照片說明：路面狀況
