# 環狀線東環段Y29站尾軌(不含)~Y33(不含)土木建築及水電環控區段標工程

日期: 115 年 07 月 30 日

## 環狀線CF710區段標道路巡查照片

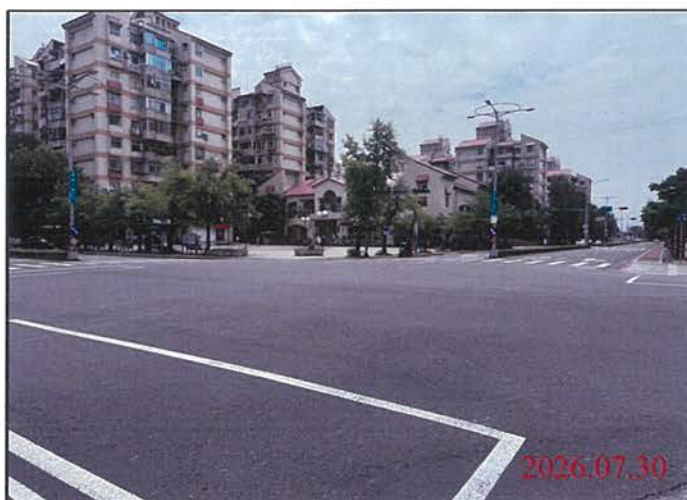
巡查日期地點：115.07.30 尾軌  
照片說明：路面狀況

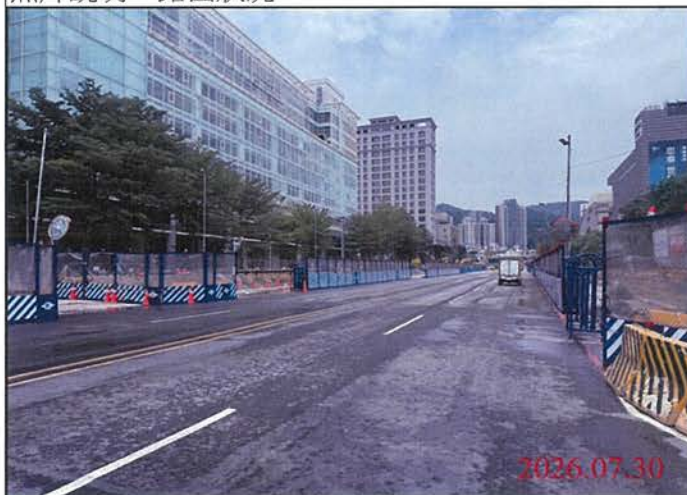
巡查日期地點：115.07.30 尾軌  
照片說明：路面狀況

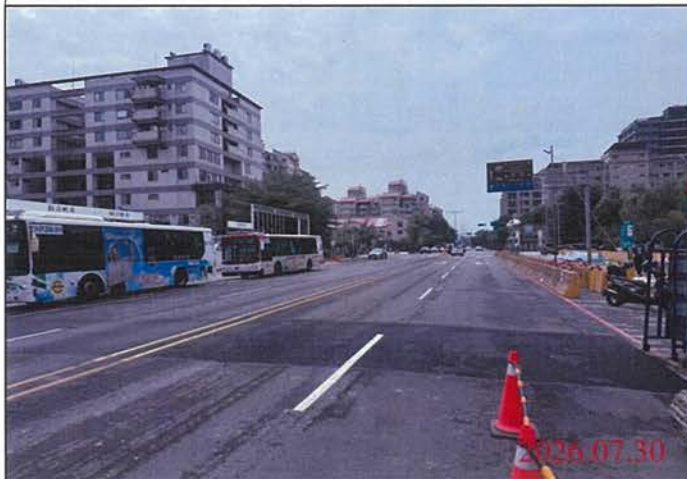
巡查日期地點：115.07.30 尾軌  
照片說明：路面狀況

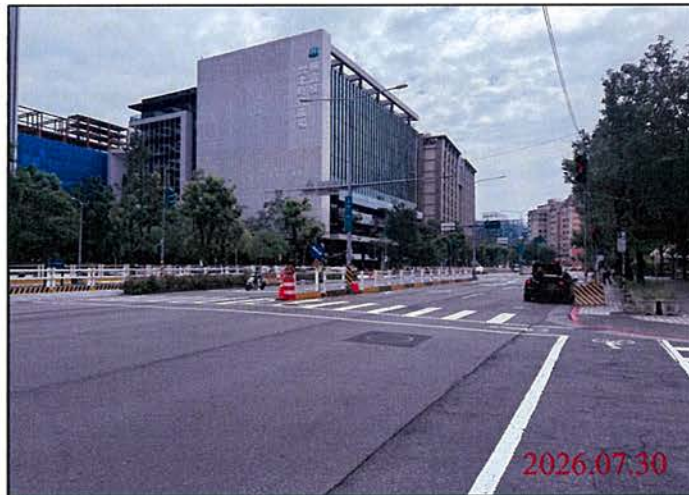
巡查日期地點：115.07.30 Y30車站

照片說明：路面狀況

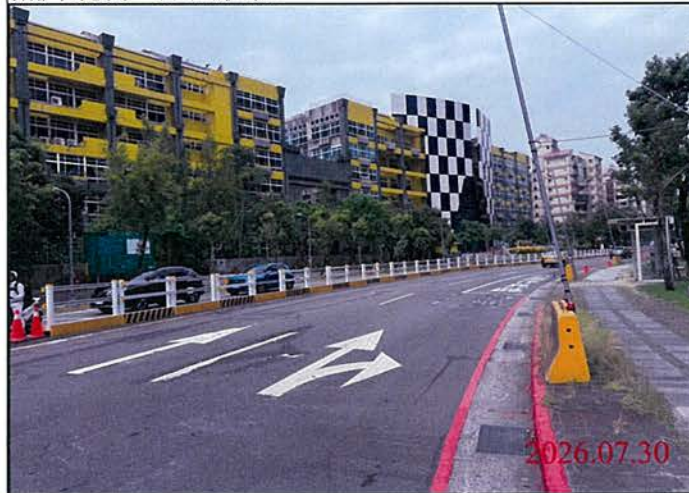
巡查日期地點：115.07.30 Y30車站

照片說明：路面狀況

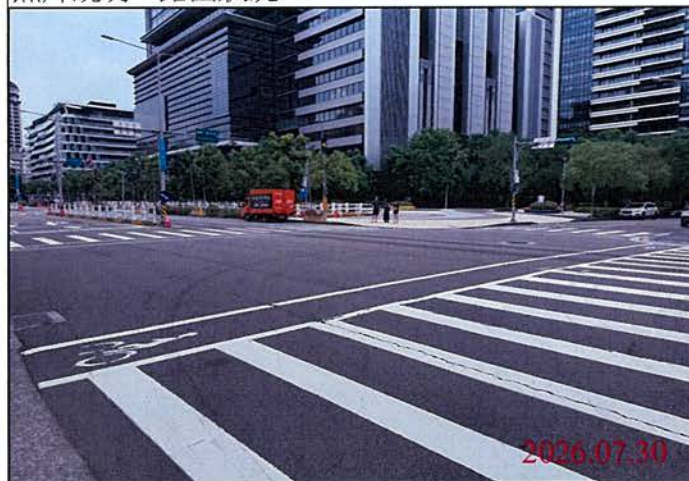
巡查日期地點：115.07.30 Y30車站

照片說明：路面狀況

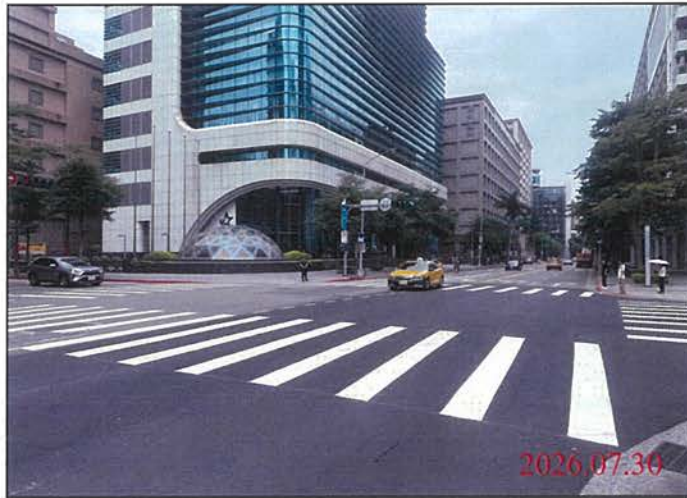
巡查日期地點：115.07.30 Y31車站  
照片說明：路面狀況

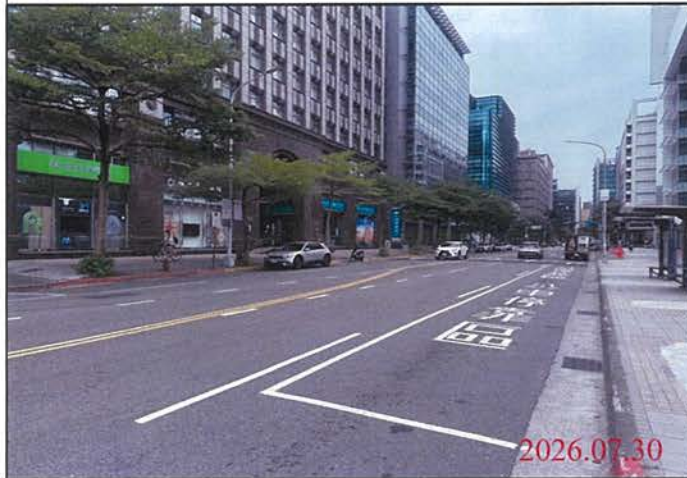
巡查日期地點：115.07.30 Y31車站  
照片說明：路面狀況

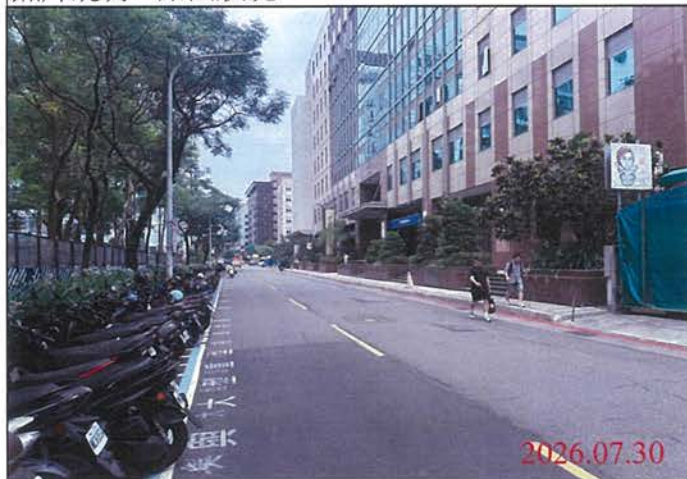
巡查日期地點：115.07.30 Y31車站  
照片說明：路面狀況

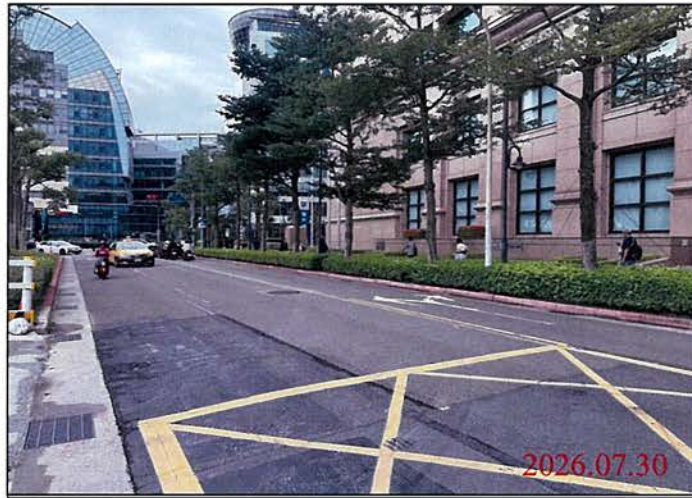
巡查日期地點：115.07.30 Y32車站

照片說明：路面狀況

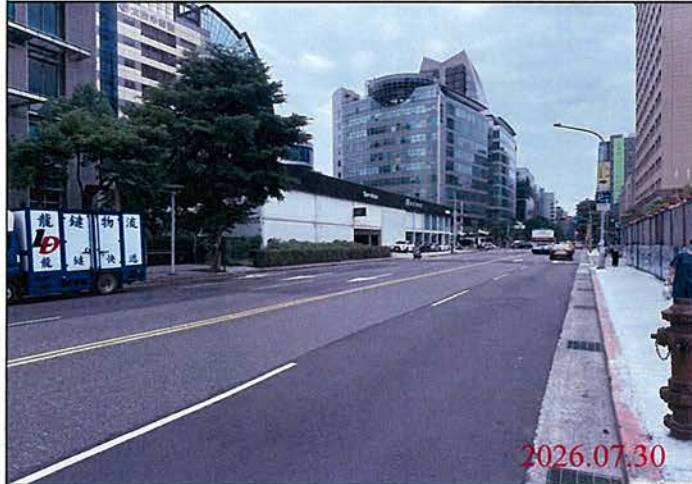
巡查日期地點：115.07.30 Y32車站

照片說明：路面狀況

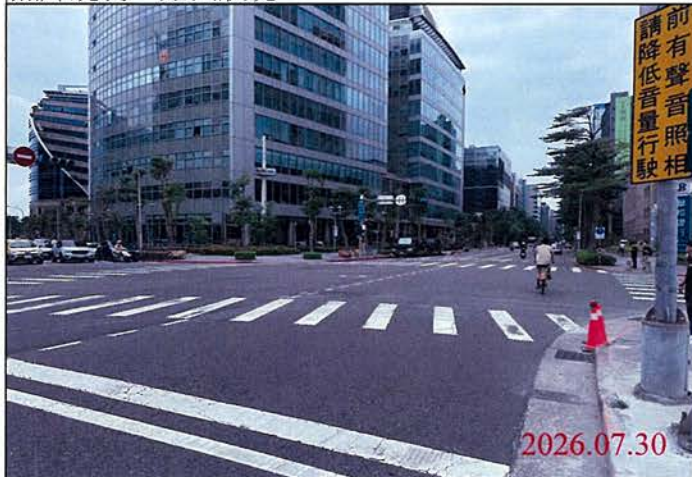
巡查日期地點：115.07.30 Y32車站

照片說明：路面狀況
