# 環狀線東環段Y29站尾軌(不含)~Y33(不含)土木建築及水電環控區段標工程

日期: 115年8月1日

## 環狀線CF710區段標道路巡查照片

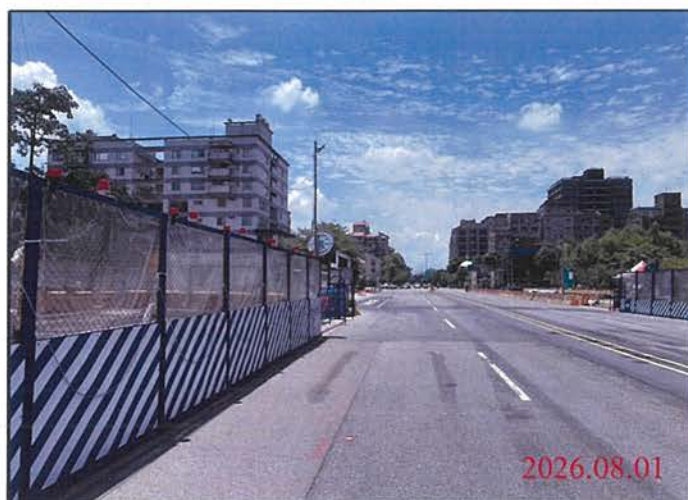
巡查日期地點：115.08.01 尾軌  
照片說明：路面狀況

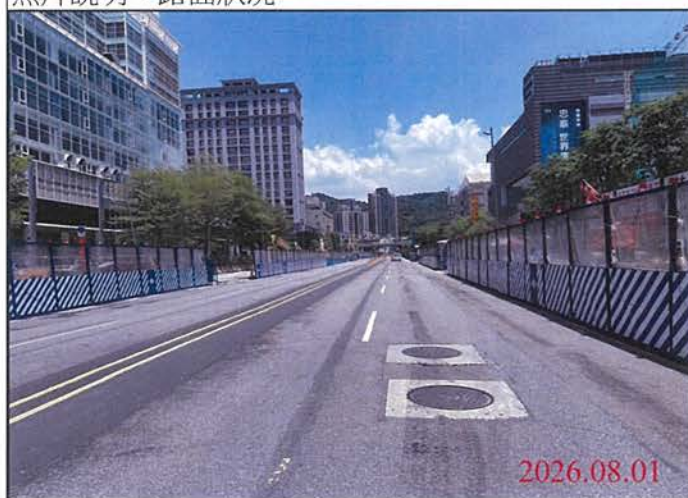
巡查日期地點：115.08.01 尾軌  
照片說明：路面狀況

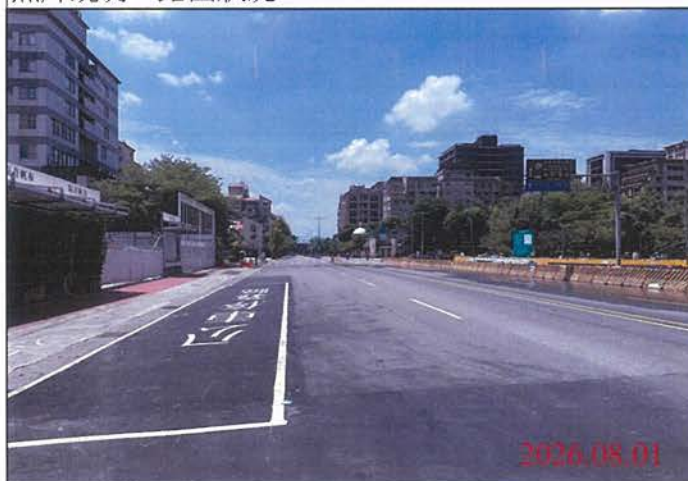
巡查日期地點：115.08.01 尾軌  
照片說明：路面狀況

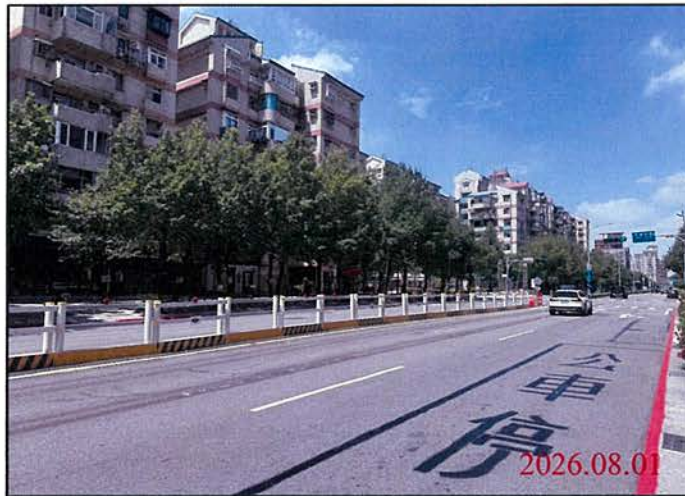
巡查日期地點：115.08.01 Y30車站  
照片說明：路面狀況

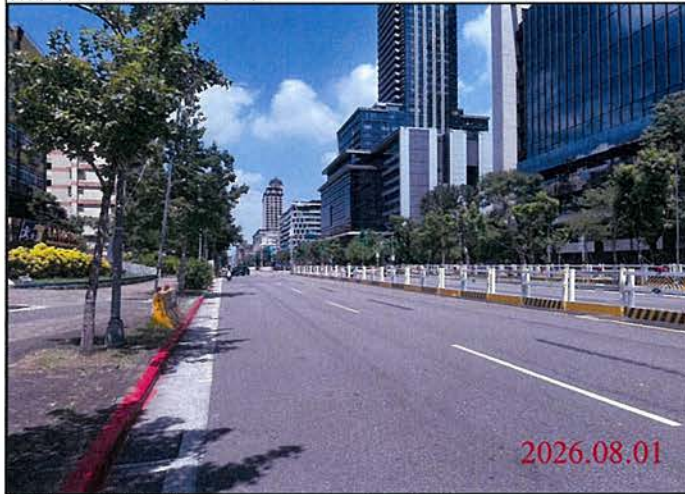
巡查日期地點：115.08.01 Y30車站  
照片說明：路面狀況

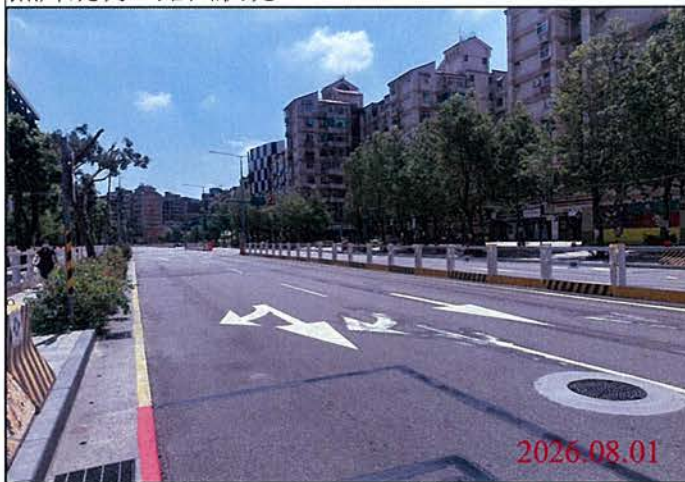
巡查日期地點：115.08.01 Y30車站  
照片說明：路面狀況

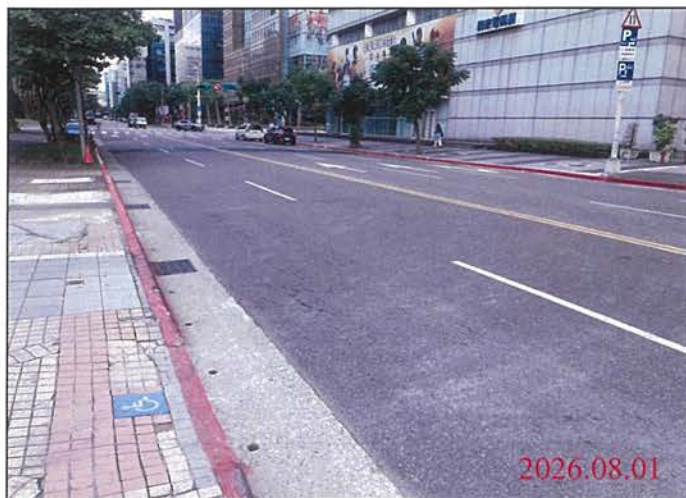
巡查日期地點：115.08.01 Y31車站  
照片說明：路面狀況

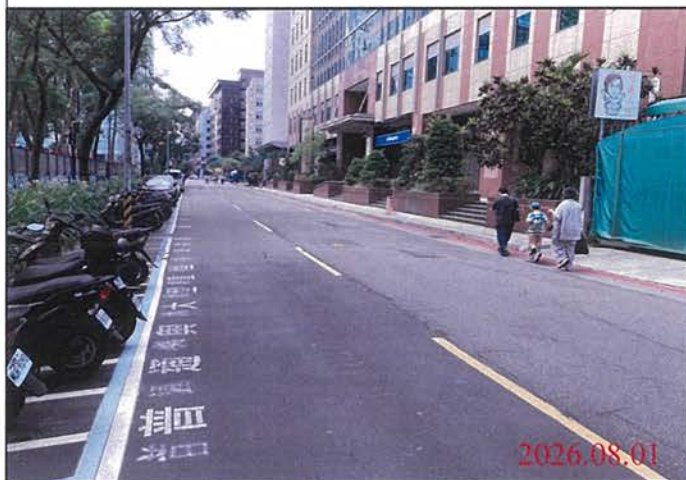
巡查日期地點：115.08.01 Y31車站  
照片說明：路面狀況

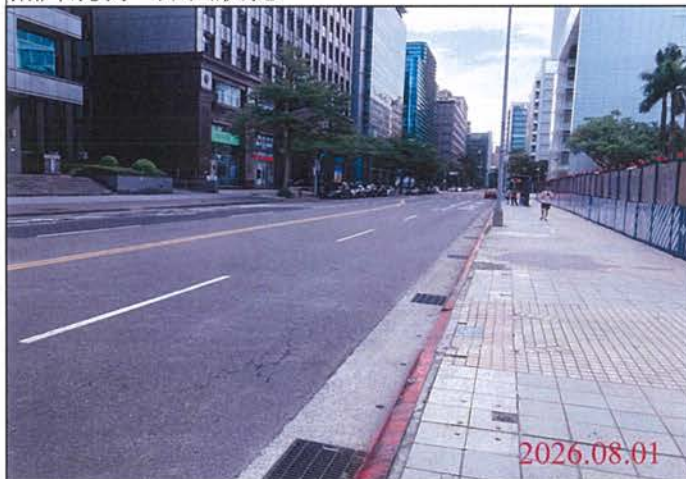
巡查日期地點：115.08.01 Y31車站  
照片說明：路面狀況

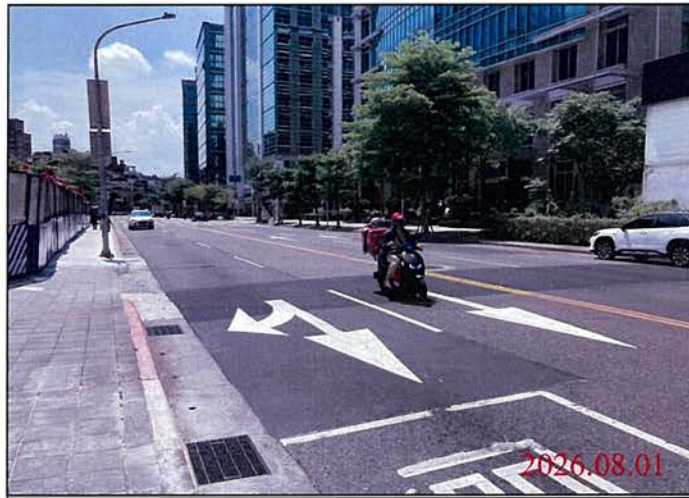
巡查日期地點：115.08.01 Y32車站

照片說明：路面狀況

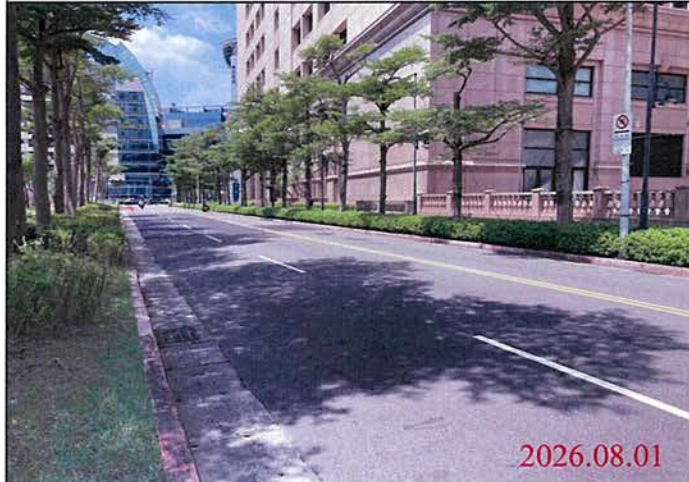
巡查日期地點：115.08.01 Y32車站

照片說明：路面狀況

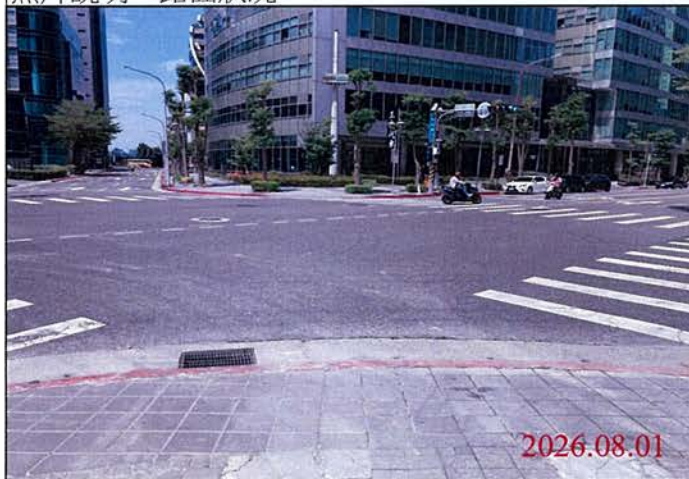
巡查日期地點：115.08.01 Y32車站

照片說明：路面狀況
