# 環狀線東環段Y29站尾軌(不含)~Y33(不含)土木建築及水電環控區段標工程

日期: 115年8月2日

## 環狀線CF710區段標道路巡查照片

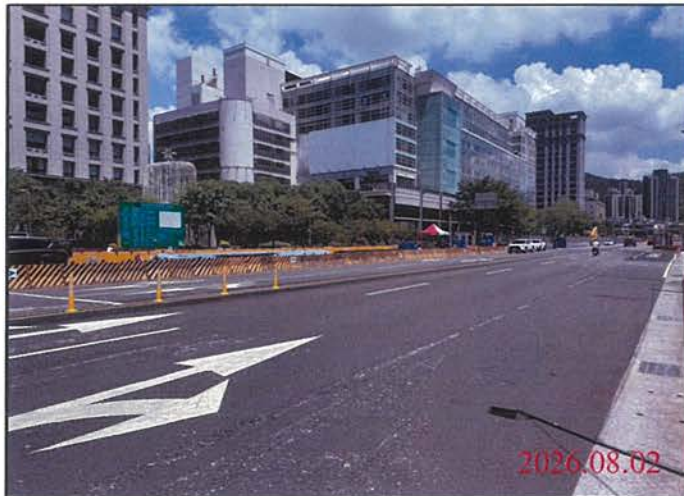
巡查日期地點：115.08.02 尾軌  
照片說明：路面狀況

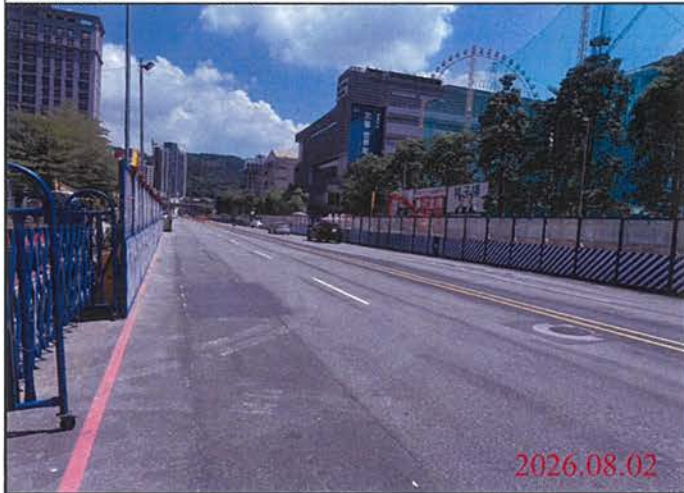
巡查日期地點：115.08.02 尾軌  
照片說明：路面狀況

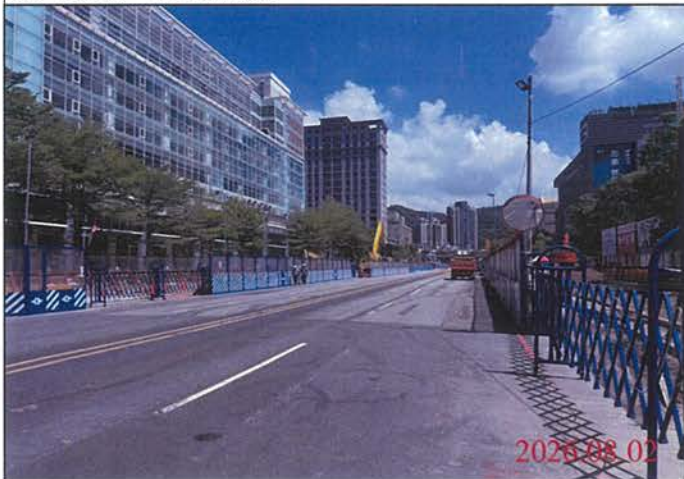
巡查日期地點：115.08.02 尾軌  
照片說明：路面狀況

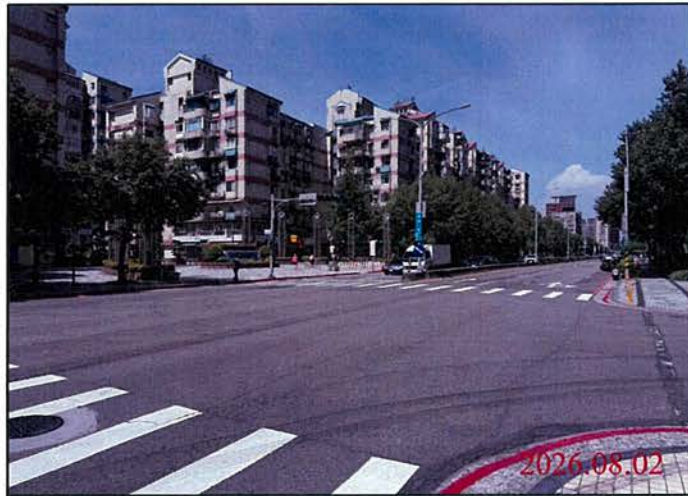
巡查日期地點：115.08.02 Y30車站  
照片說明：路面狀況

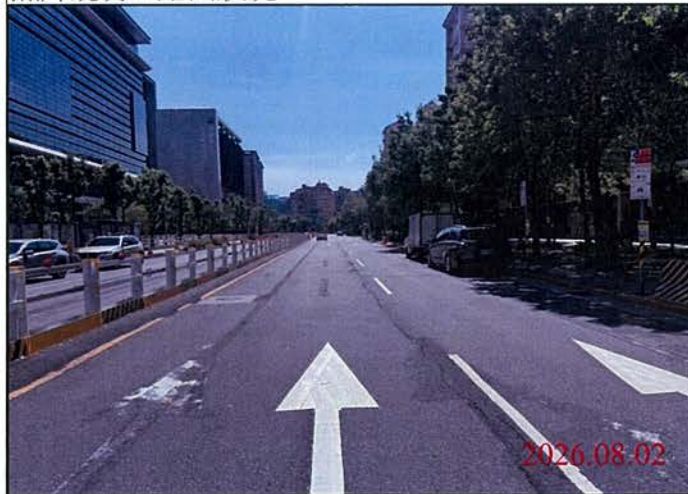
巡查日期地點：115.08.02 Y30車站  
照片說明：路面狀況

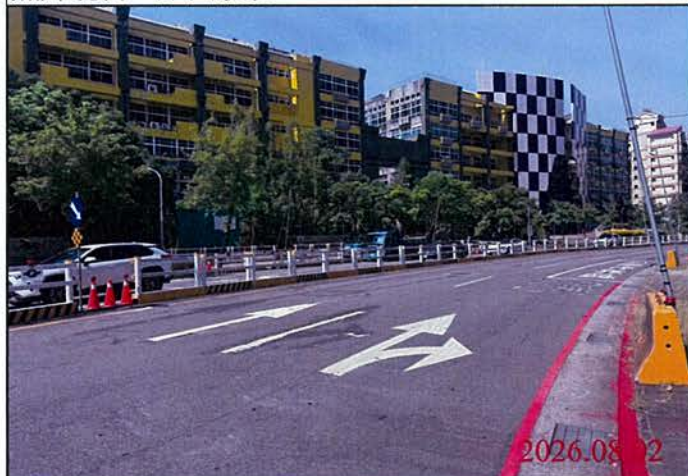
巡查日期地點：115.08.02 Y30車站  
照片說明：路面狀況

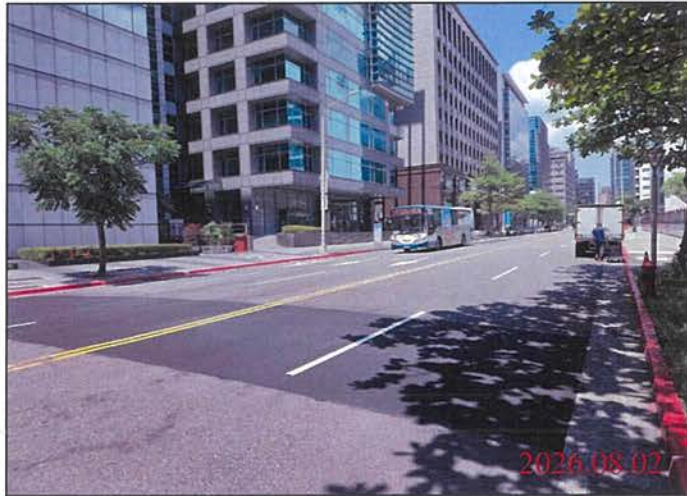
巡查日期地點：115.08.02 Y31車站  
照片說明：路面狀況

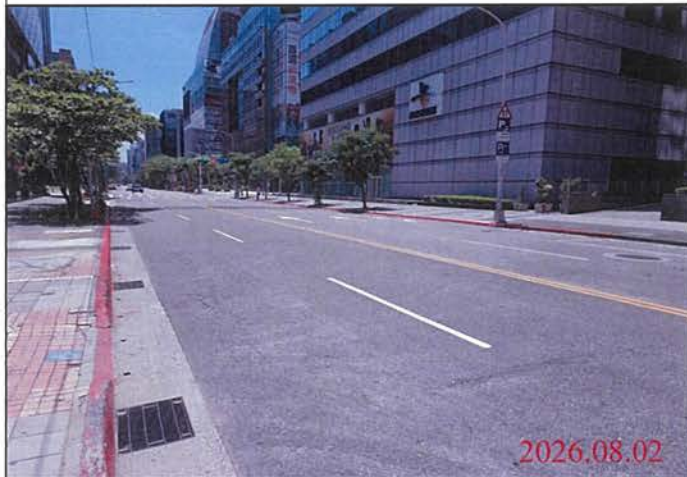
巡查日期地點：115.08.02 Y31車站  
照片說明：路面狀況

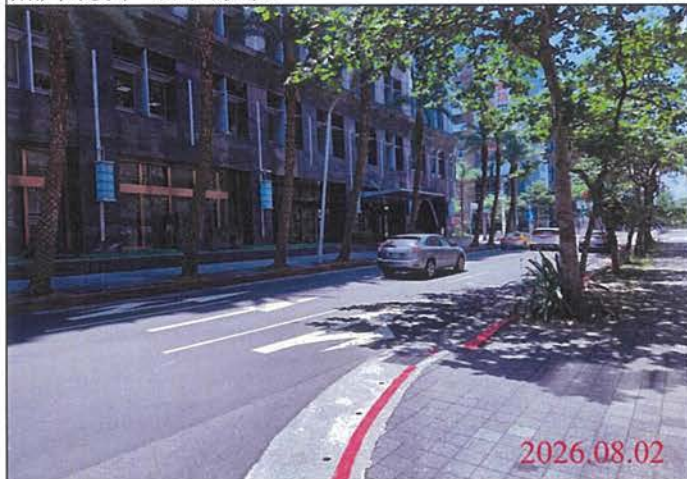
巡查日期地點：115.08.02 Y31車站  
照片說明：路面狀況

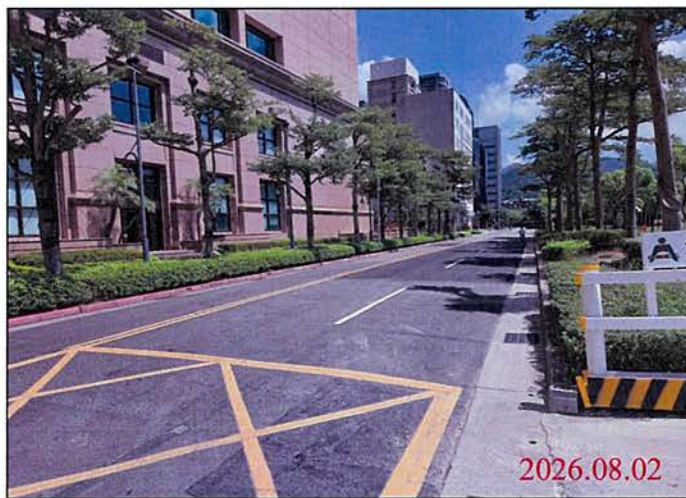
巡查日期地點：115.08.02 Y32車站  
照片說明：路面狀況

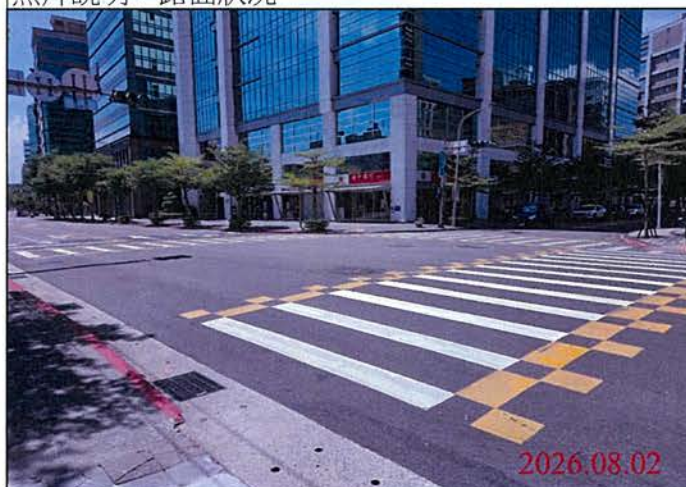
巡查日期地點：115.08.02 Y32車站  
照片說明：路面狀況

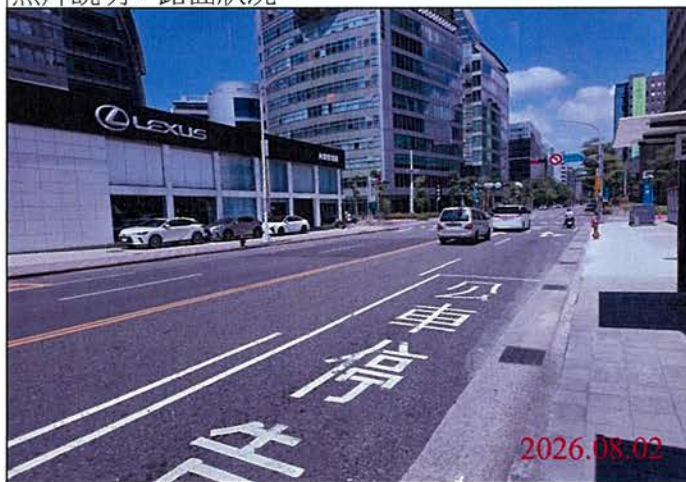
巡查日期地點：115.08.02 Y32車站  
照片說明：路面狀況
