# 環狀線東環段Y29站尾軌(不含)~Y33(不含)土木建築及水電環控區段標工程

日期: 115 年 8 月 3 日

## 環狀線CF710區段標道路巡查照片

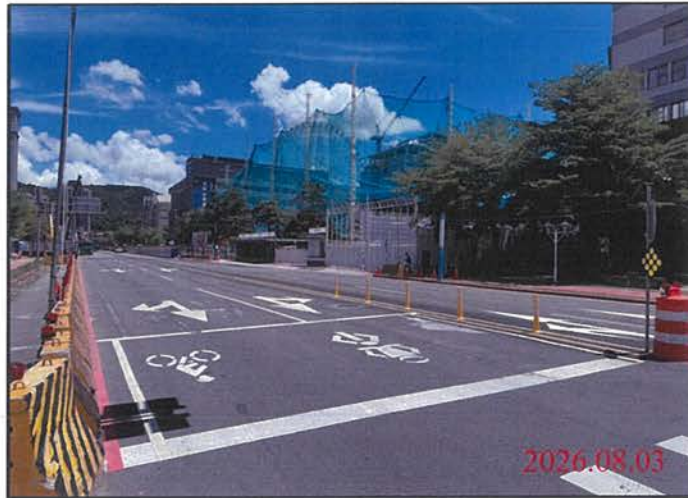
巡查日期地點：115.08.03 尾軌  
照片說明：路面狀況

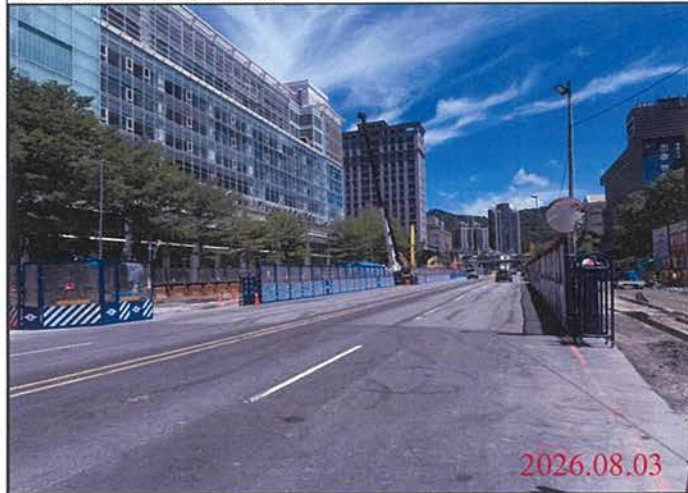
巡查日期地點：115.08.03 尾軌  
照片說明：路面狀況

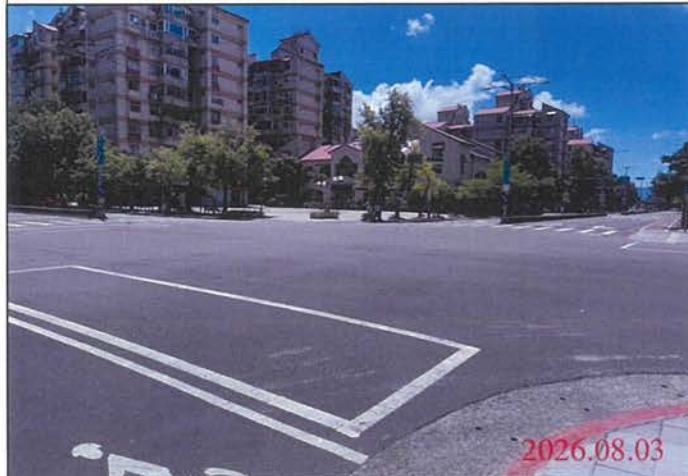
巡查日期地點：115.08.03 尾軌  
照片說明：路面狀況

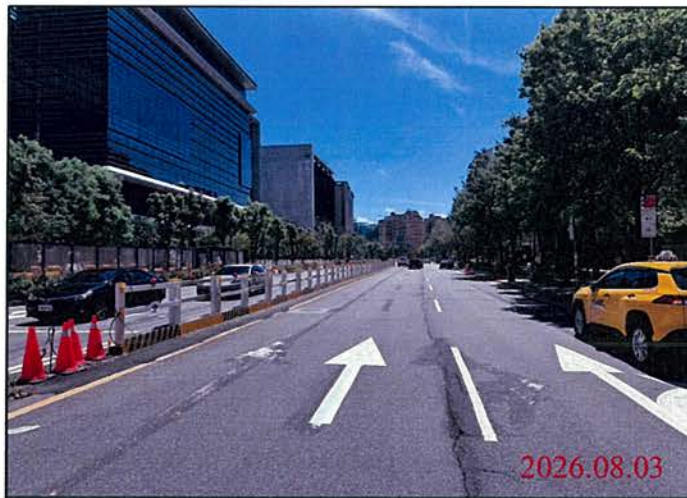
巡查日期地點：115.08.03 Y30車站  
照片說明：路面狀況

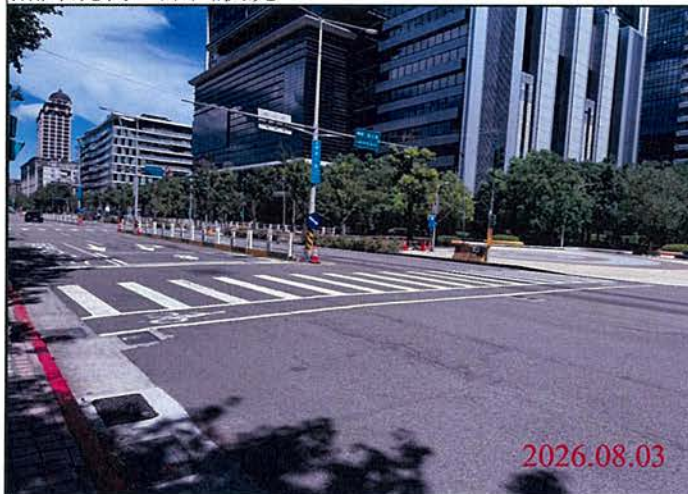
巡查日期地點：115.08.03 Y30車站  
照片說明：路面狀況

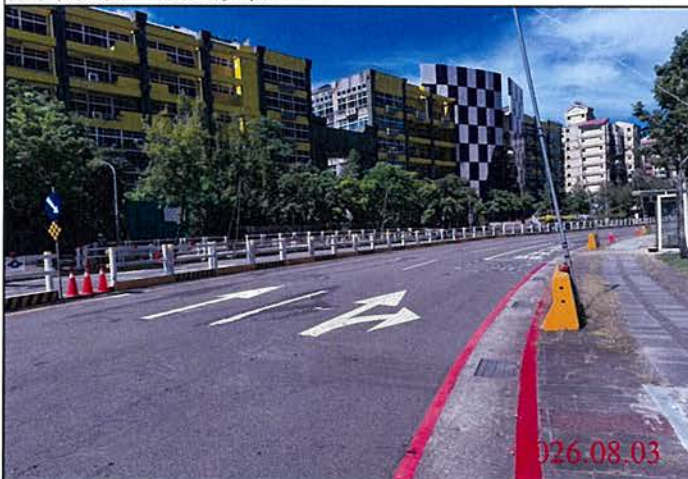
巡查日期地點：115.08.03 Y30車站  
照片說明：路面狀況

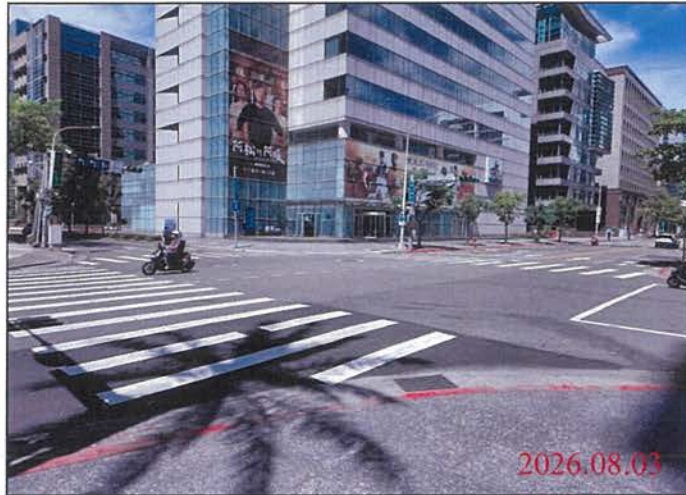
巡查日期地點：115.08.03 Y31車站

照片說明：路面狀況

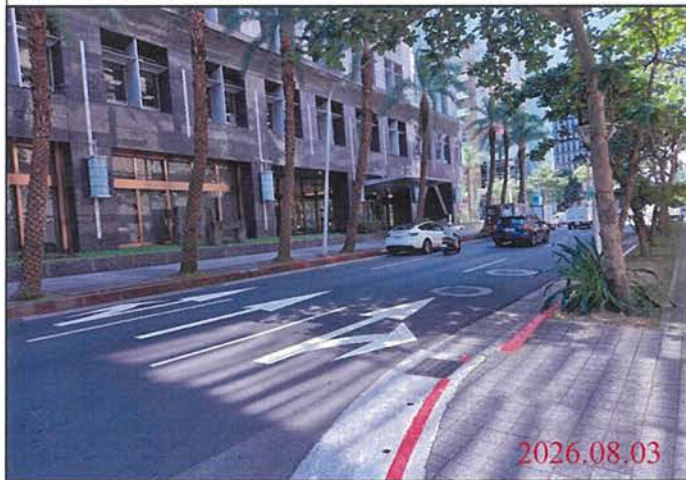
巡查日期地點：115.08.03 Y31車站

照片說明：路面狀況

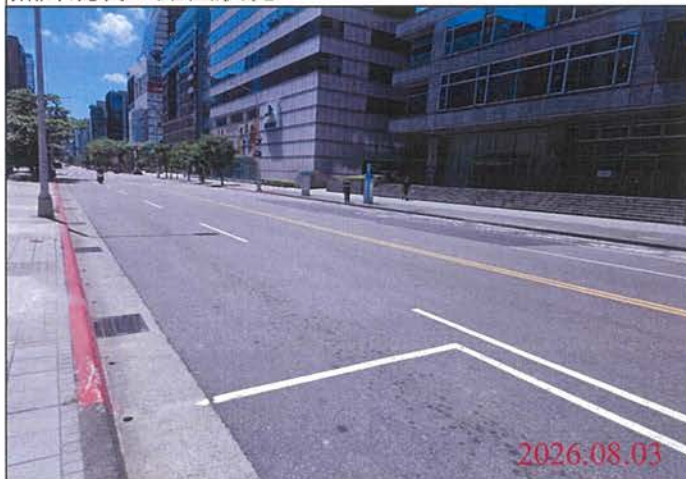
巡查日期地點：115.08.03 Y31車站

照片說明：路面狀況

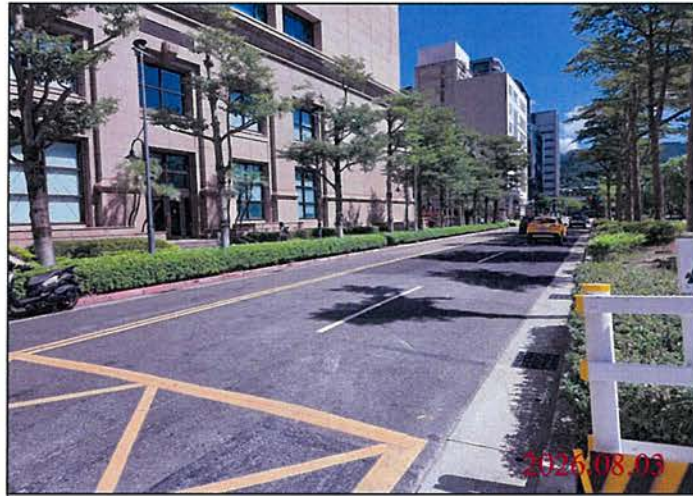
巡查日期地點：115.08.03 Y32車站  
照片說明：路面狀況

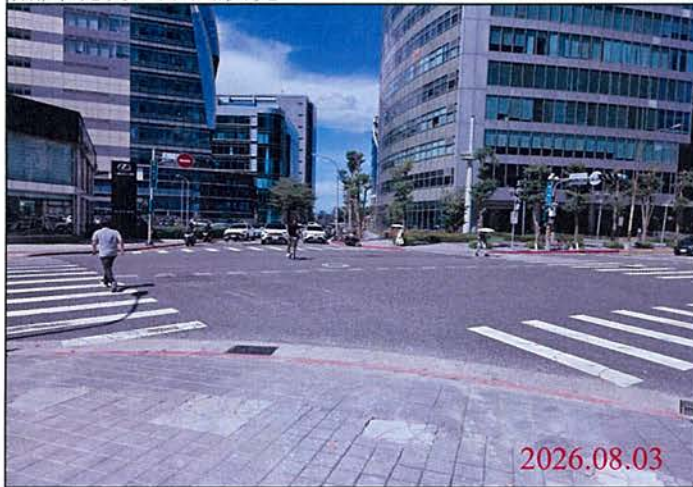
巡查日期地點：115.08.03 Y32車站  
照片說明：路面狀況

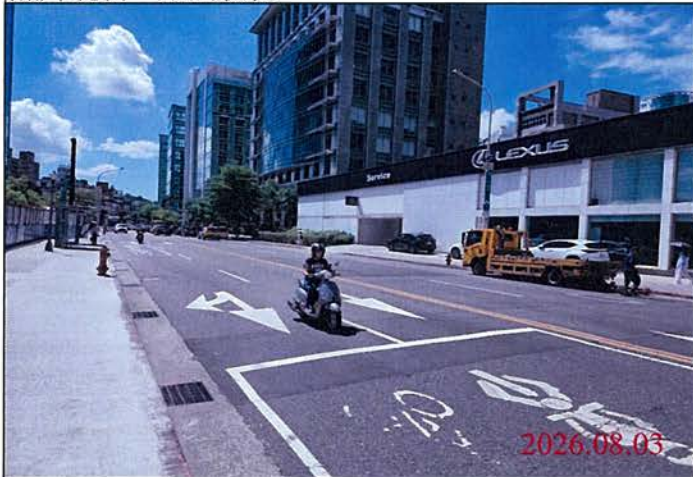
巡查日期地點：115.08.03 Y32車站  
照片說明：路面狀況
