# 環狀線東環段Y29站尾軌(不含)~Y33(不含)土木建築及水電環控區段標工程

日期: 115年8月5日

## 環狀線CF710區段標道路巡查照片

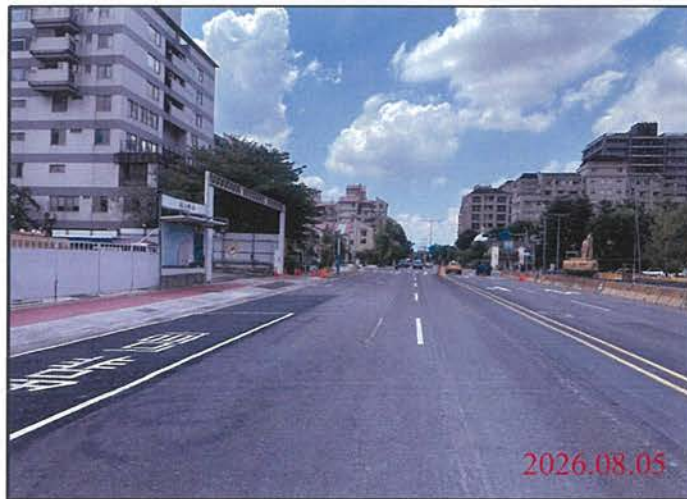
巡查日期地點：115.08.05 尾軌  
照片說明：路面狀況

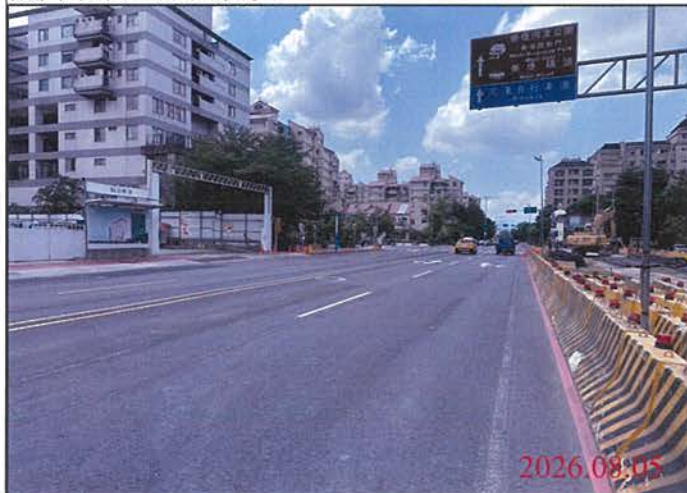
巡查日期地點：115.08.05 尾軌  
照片說明：路面狀況

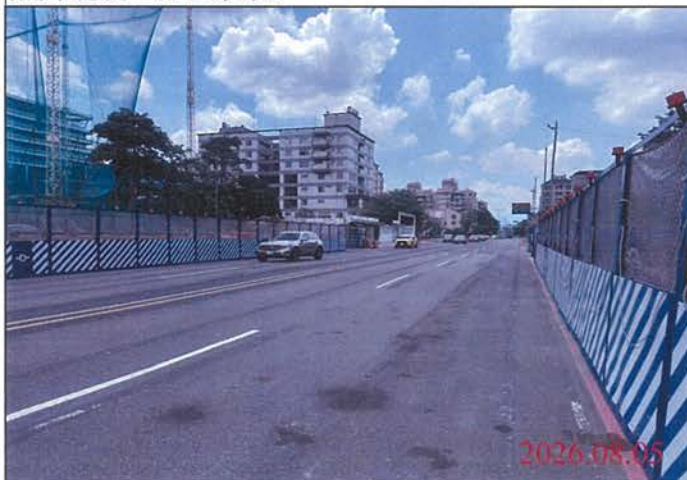
巡查日期地點：115.08.05 尾軌  
照片說明：路面狀況

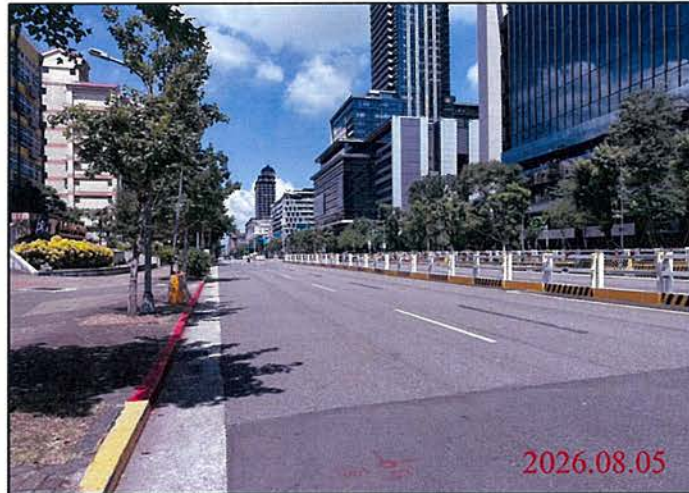
巡查日期地點：115.08.05 Y30車站

照片說明：路面狀況

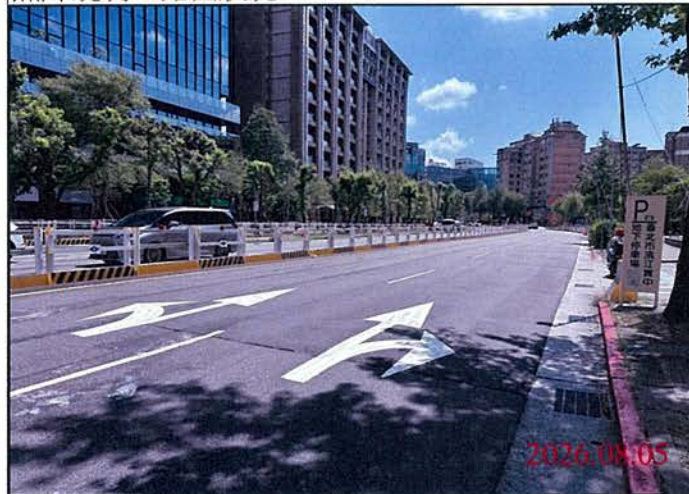
巡查日期地點：115.08.05 Y30車站

照片說明：路面狀況

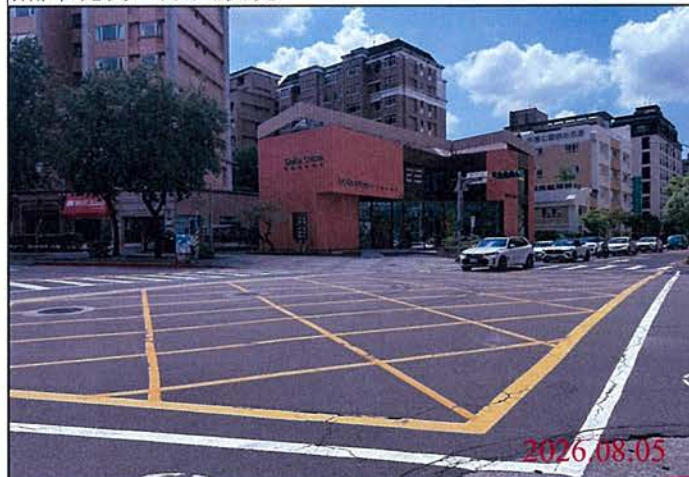
巡查日期地點：115.08.05 Y30車站

照片說明：路面狀況

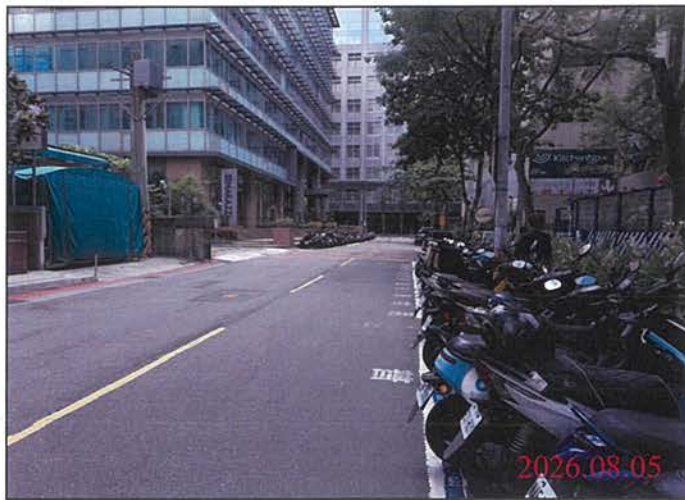
巡查日期地點：115.08.05 Y31車站

照片說明：路面狀況

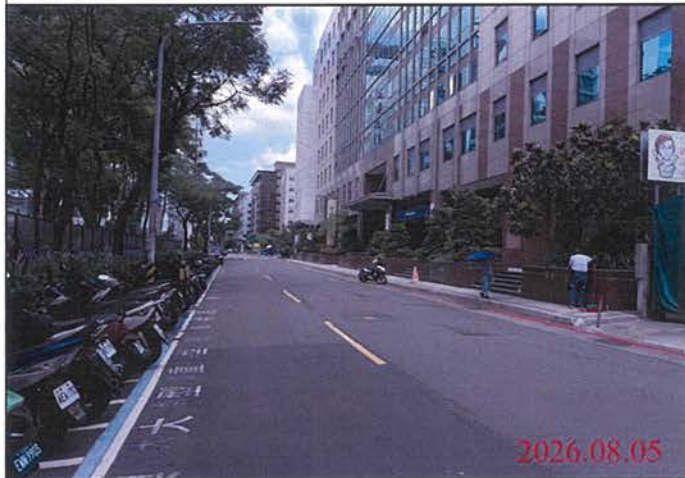
巡查日期地點：115.08.05 Y31車站

照片說明：路面狀況

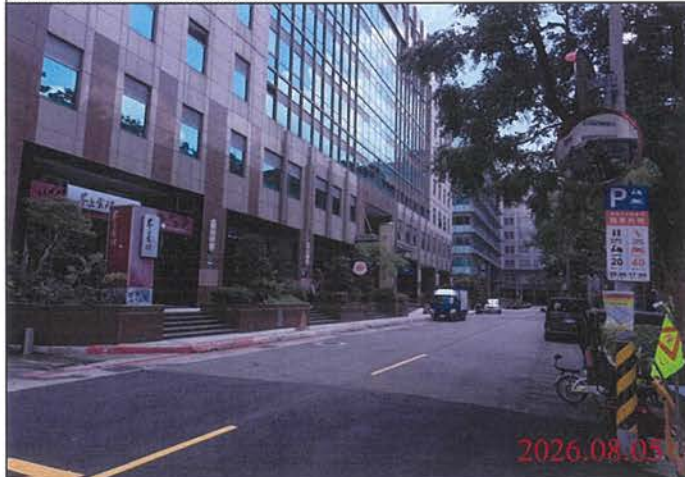
巡查日期地點：115.08.05 Y31車站

照片說明：路面狀況

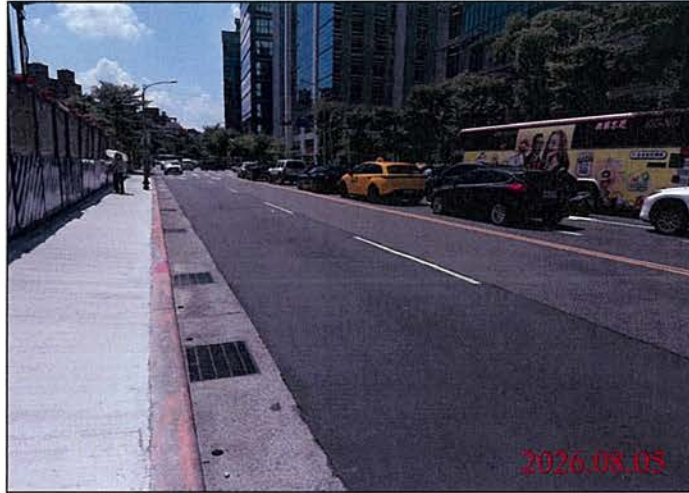
巡查日期地點：115.08.05 Y32車站

照片說明：路面狀況

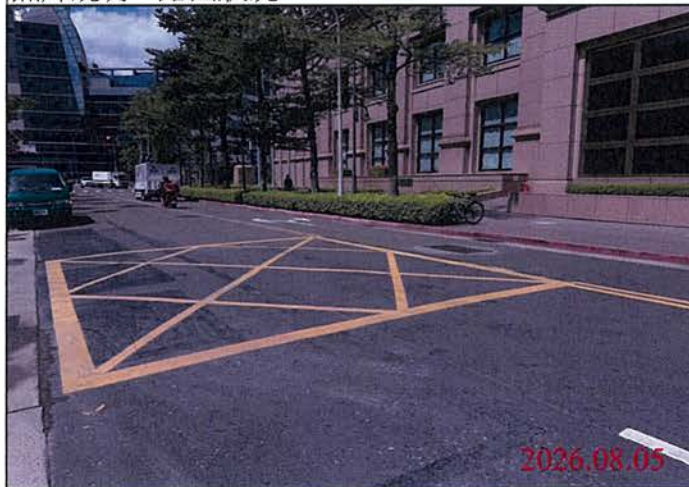
巡查日期地點：115.08.05 Y32車站

照片說明：路面狀況

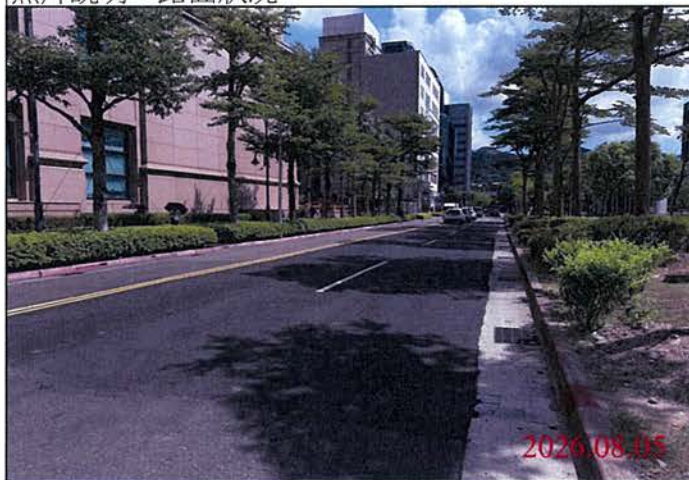
巡查日期地點：115.08.05 Y32車站

照片說明：路面狀況
