# 環狀線東環段Y29站尾軌(不含)~Y33(不含)土木建築及水電環控區段標工程

日期: 115年8月6日

## 環狀線CF710區段標道路巡查照片

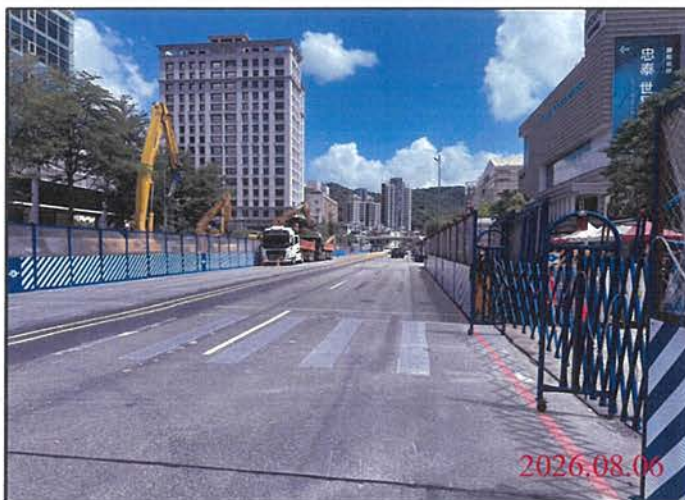
巡查日期地點：115.08.06 尾軌

照片說明：路面狀況

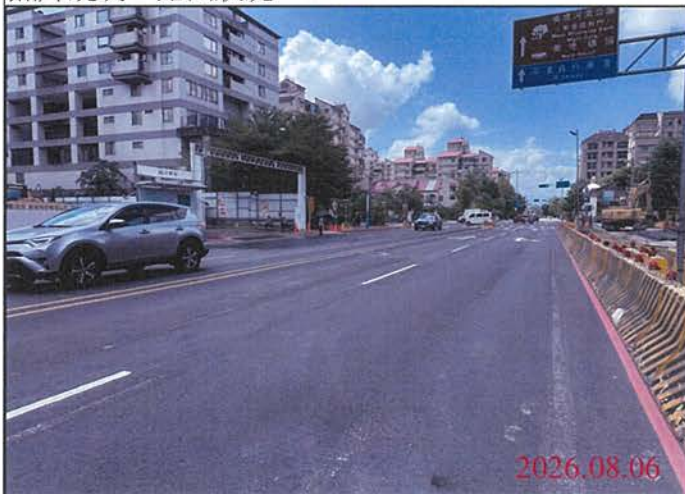
巡查日期地點：115.08.06 尾軌

照片說明：路面狀況

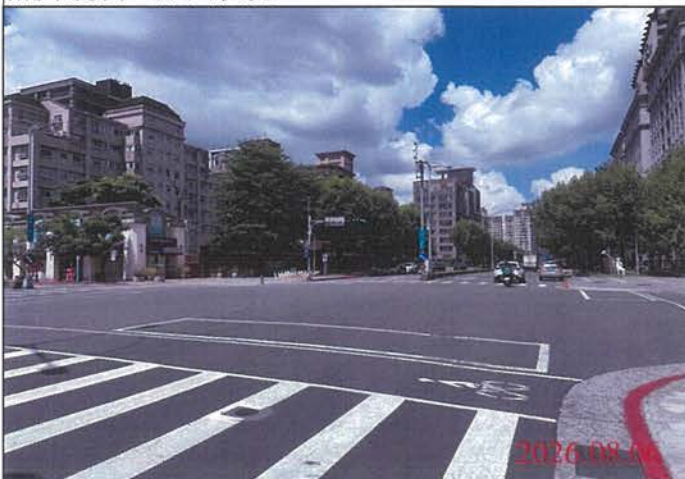
巡查日期地點：115.08.06 尾軌

照片說明：路面狀況

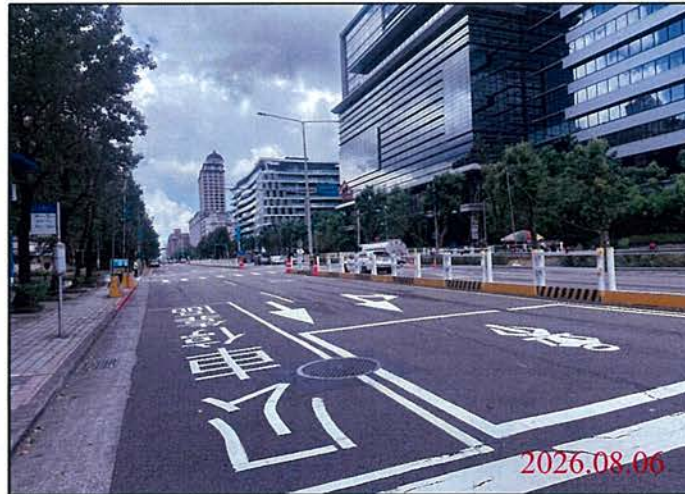
巡查日期地點：115.08.06 Y30車站

照片說明：路面狀況

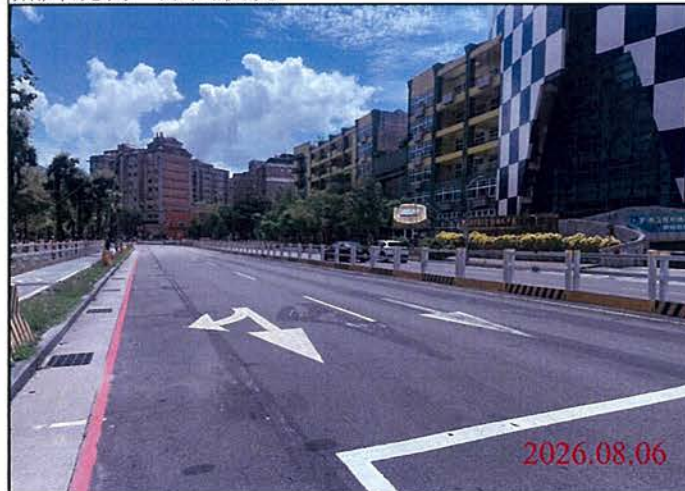
巡查日期地點：115.08.06 Y30車站

照片說明：路面狀況

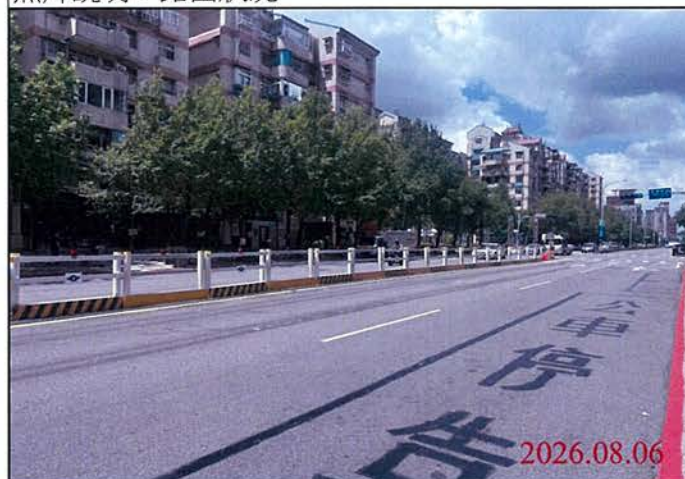
巡查日期地點：115.08.06 Y30車站

照片說明：路面狀況

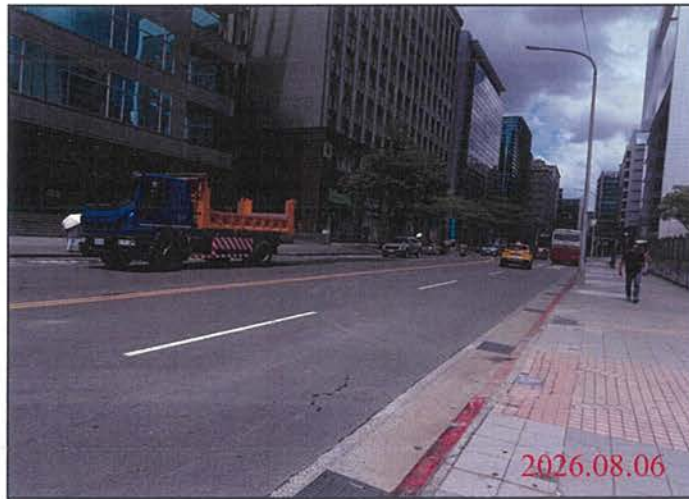
巡查日期地點：115.08.06 Y31車站  
照片說明：路面狀況

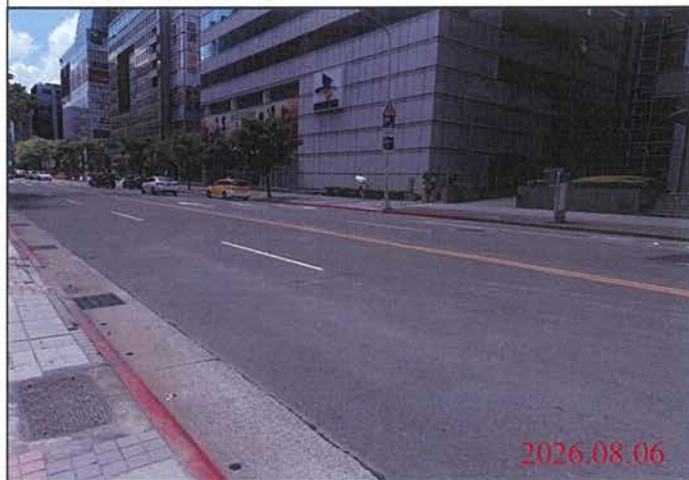
巡查日期地點：115.08.06 Y31車站  
照片說明：路面狀況

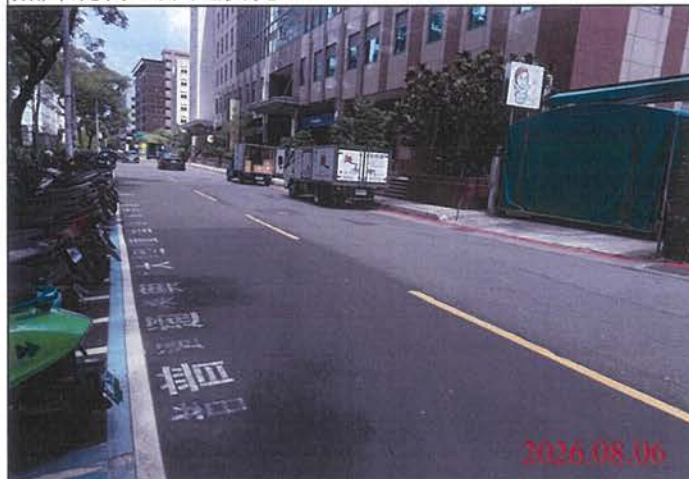
巡查日期地點：115.08.06 Y31車站  
照片說明：路面狀況

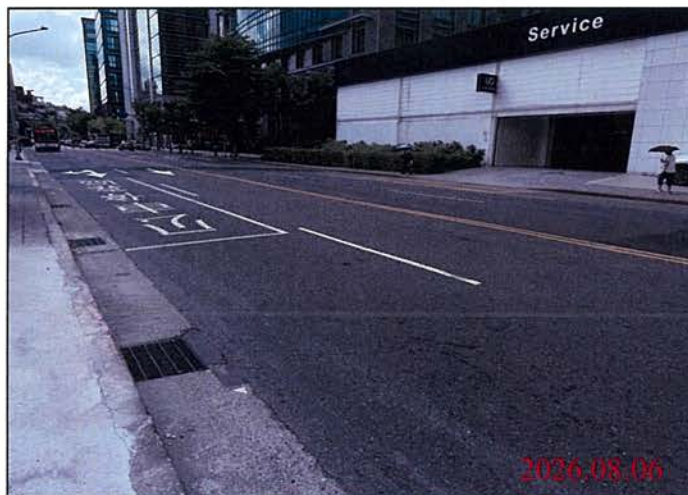
巡查日期地點：115.08.06 Y32車站  
照片說明：路面狀況

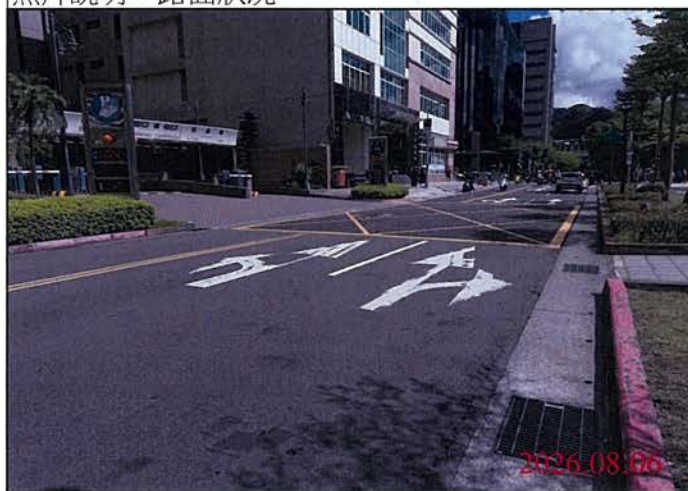
巡查日期地點：115.08.06 Y32車站  
照片說明：路面狀況

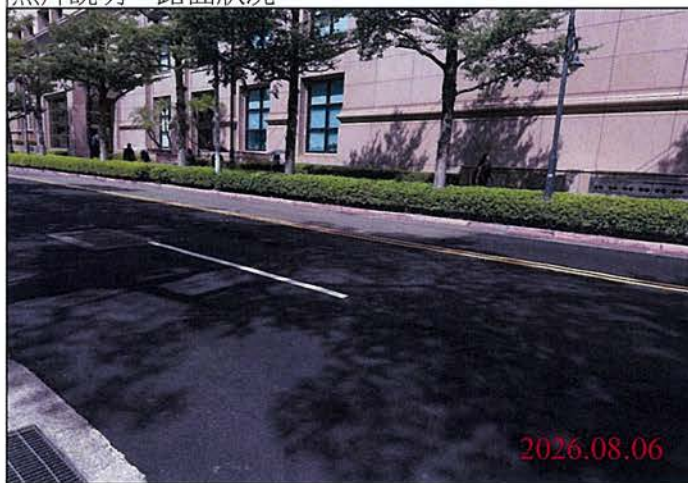
巡查日期地點：115.08.06 Y32車站  
照片說明：路面狀況
