# 環狀線東環段Y29站尾軌(不含)~Y33(不含)土木建築及水電環控區段標工程

日期: 115年 8月7日

## 環狀線CF710區段標道路巡查照片

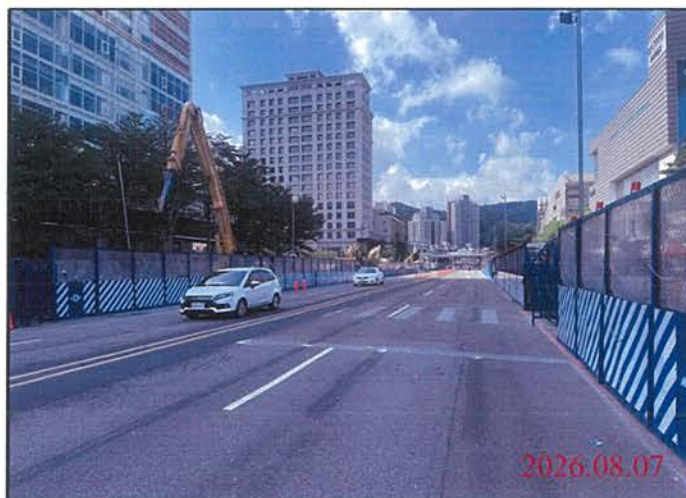
巡查日期地點：115.08.07 尾軌  
照片說明：路面狀況

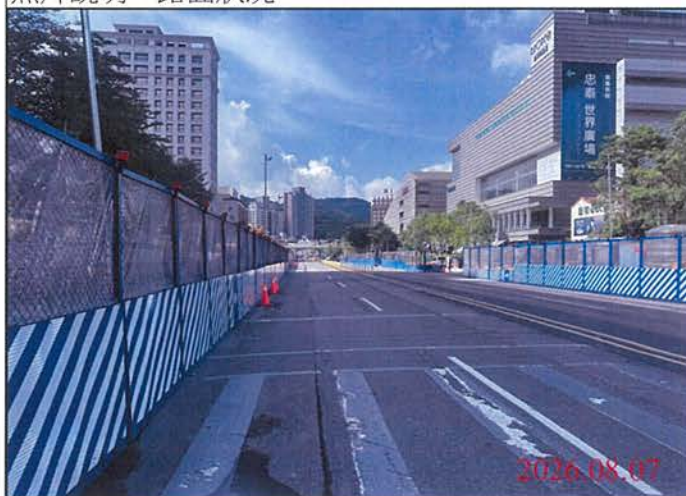
巡查日期地點：115.08.07 尾軌  
照片說明：路面狀況

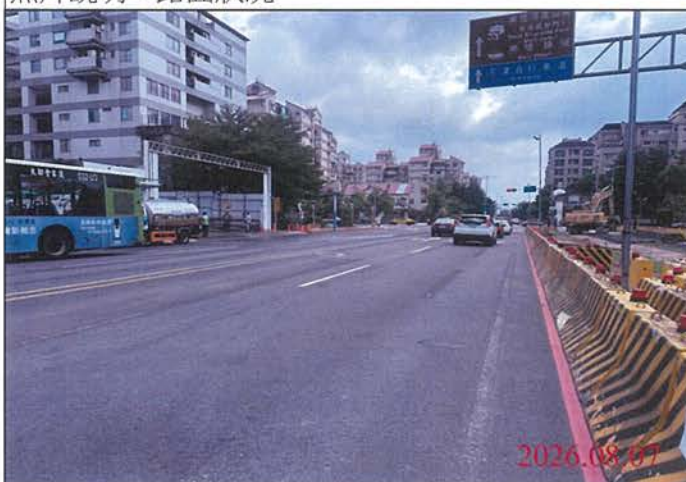
巡查日期地點：115.08.07 尾軌  
照片說明：路面狀況

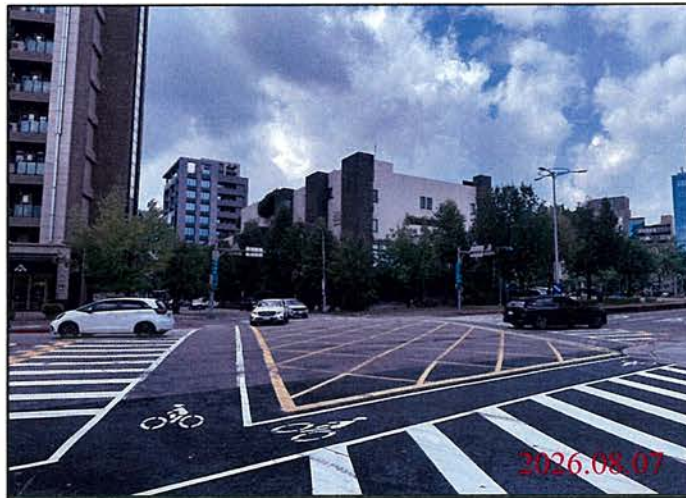
巡查日期地點：115.08.07 Y30車站

照片說明：路面狀況

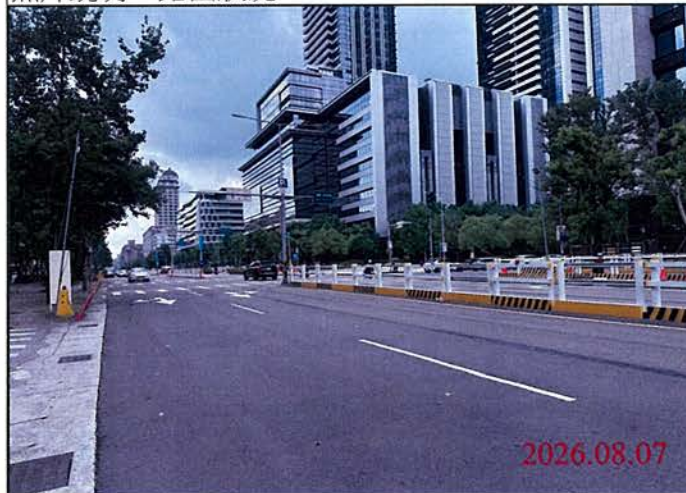
巡查日期地點：115.08.07 Y30車站

照片說明：路面狀況

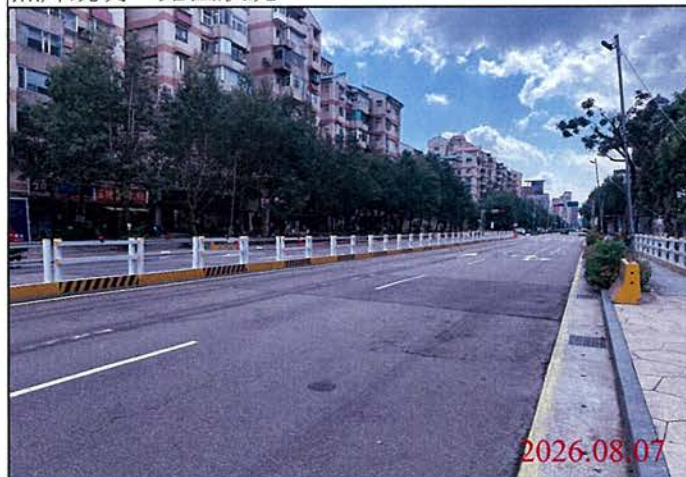
巡查日期地點：115.08.07 Y30車站

照片說明：路面狀況

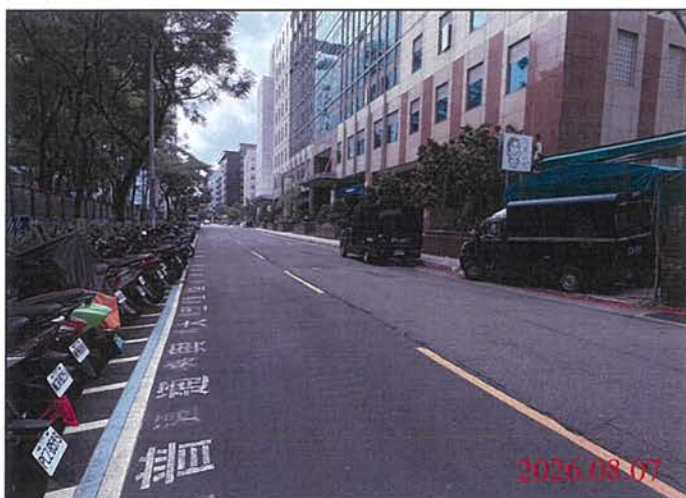
巡查日期地點：115.08.07 Y31車站

照片說明：路面狀況

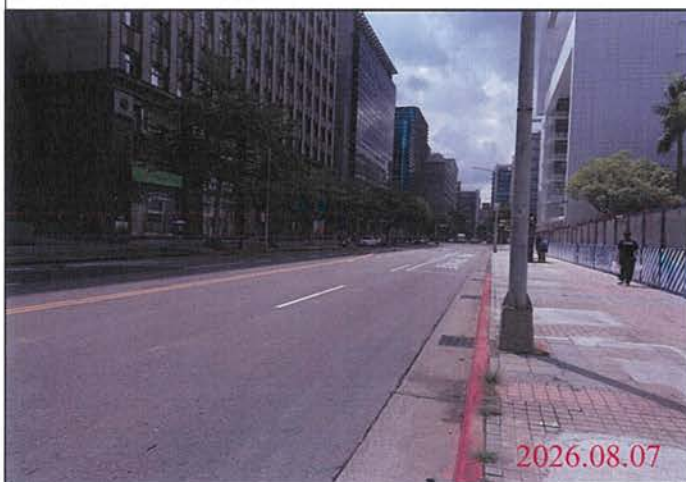
巡查日期地點：115.08.07 Y31車站

照片說明：路面狀況

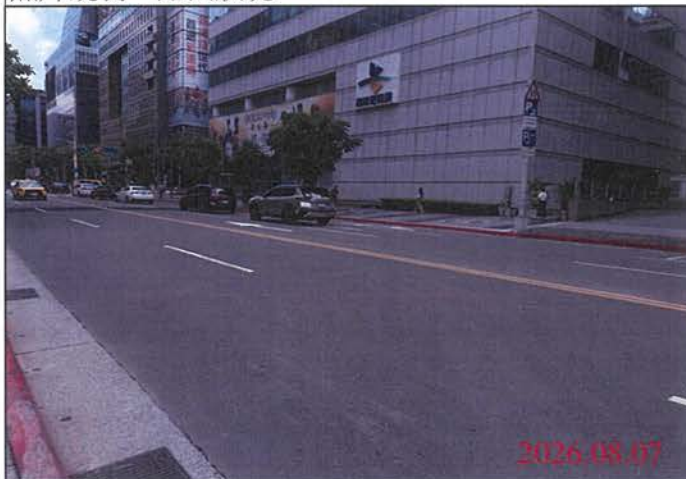
巡查日期地點：115.08.07 Y31車站

照片說明：路面狀況

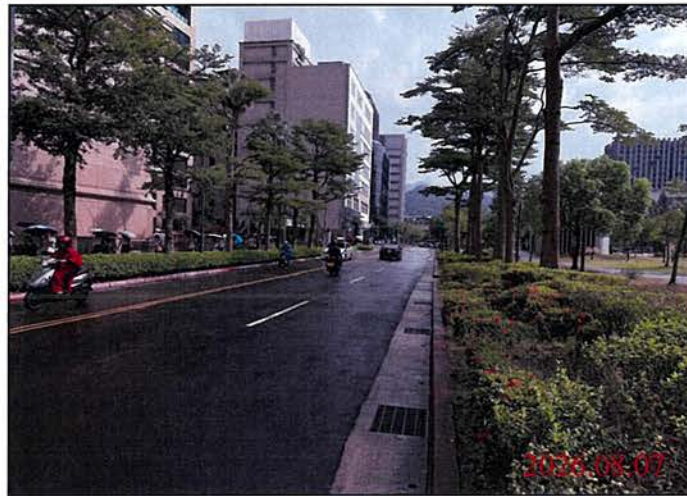
巡查日期地點：115.08.07 Y32車站

照片說明：路面狀況

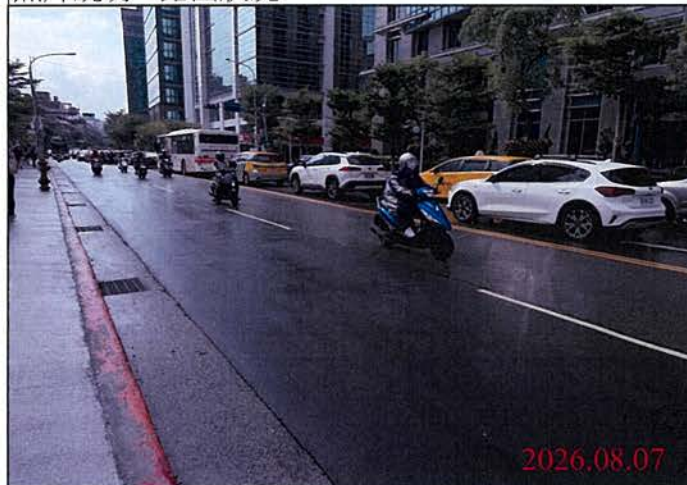
巡查日期地點：115.08.07 Y32車站

照片說明：路面狀況

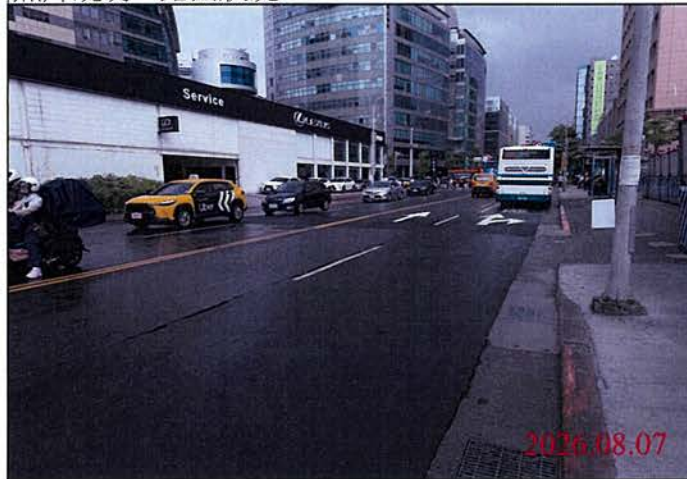
巡查日期地點：115.08.07 Y32車站

照片說明：路面狀況
