# 環狀線東環段Y29站尾軌(不含)~Y33(不含)土木建築及水電環控區段標工程

日期: 115年 8 月 8 日

## 環狀線CF710區段標道路巡查照片

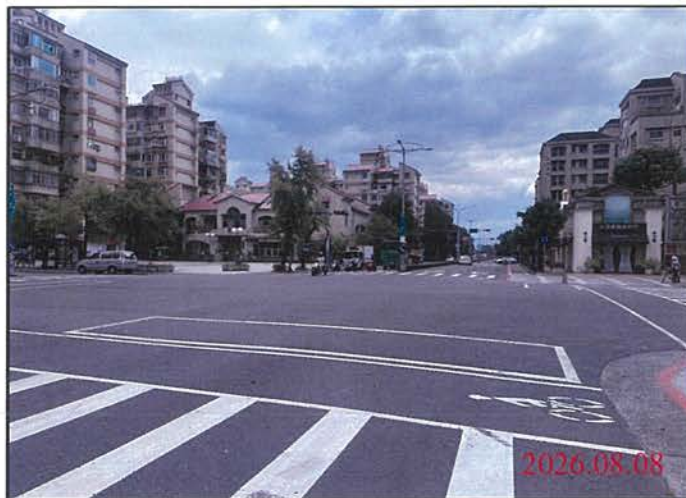
巡查日期地點：115.08.08 尾軌  
照片說明：路面狀況

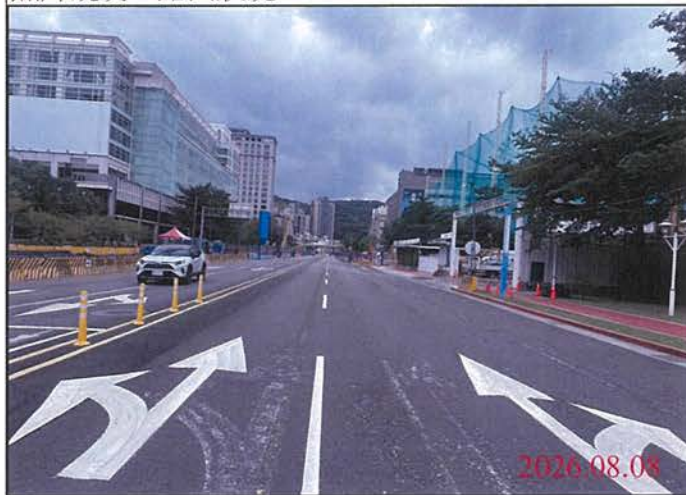
巡查日期地點：115.08.08 尾軌  
照片說明：路面狀況

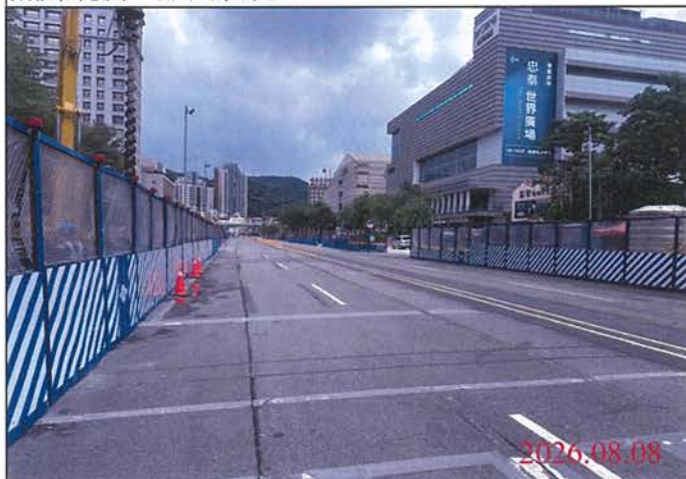
巡查日期地點：115.08.08 尾軌  
照片說明：路面狀況

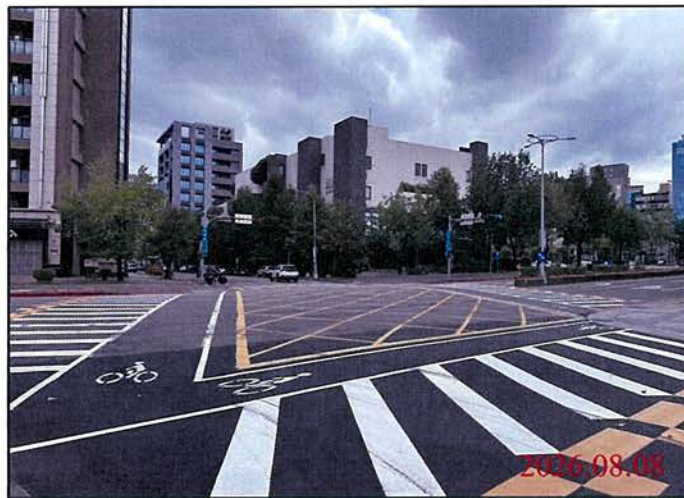
巡查日期地點：115.08.08 Y30車站

照片說明：路面狀況

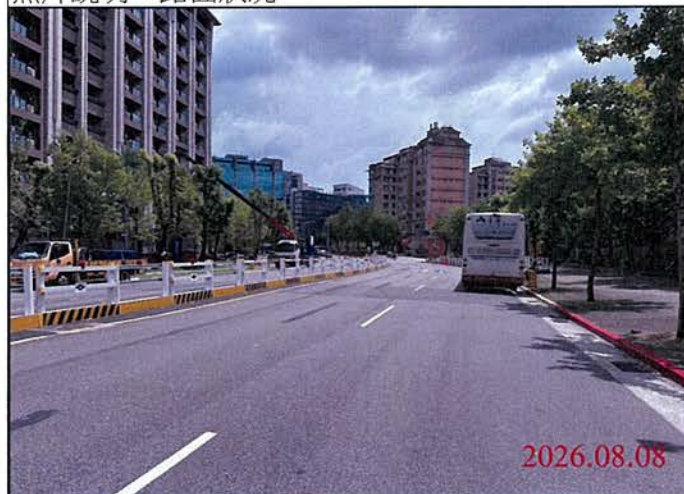
巡查日期地點：115.08.08 Y30車站

照片說明：路面狀況

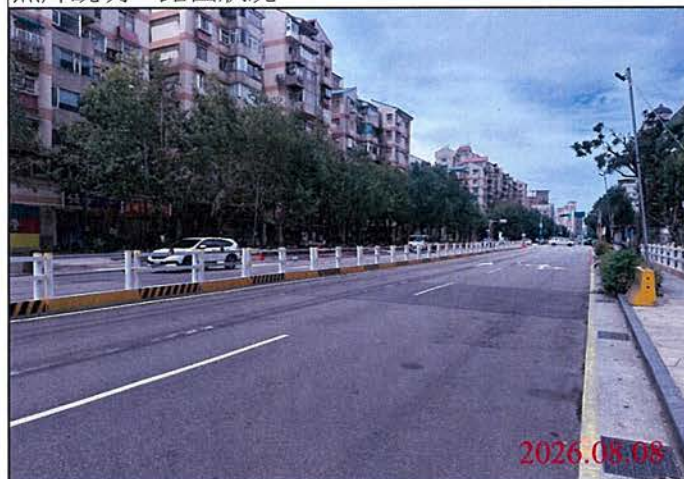
巡查日期地點：115.08.08 Y30車站

照片說明：路面狀況

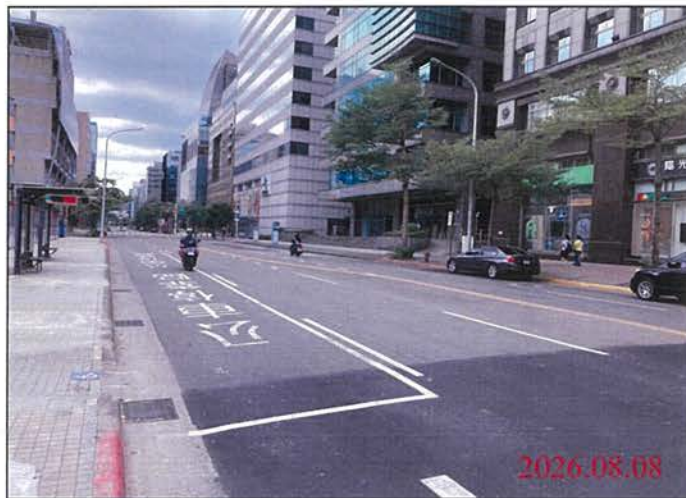
巡查日期地點：115.08.08 Y31車站  
照片說明：路面狀況

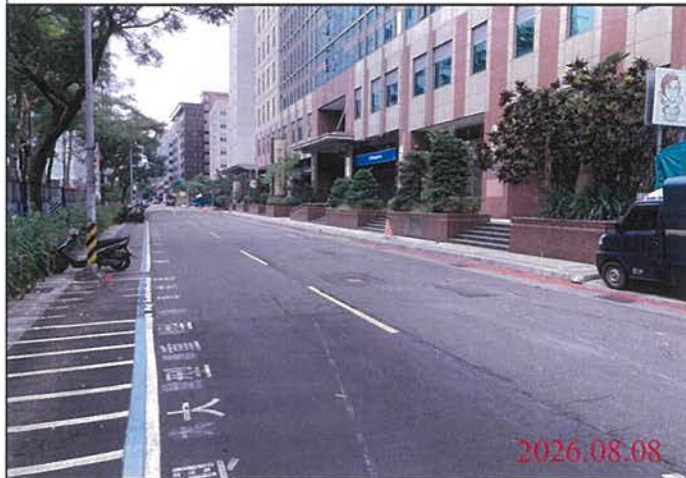
巡查日期地點：115.08.08 Y31車站  
照片說明：路面狀況

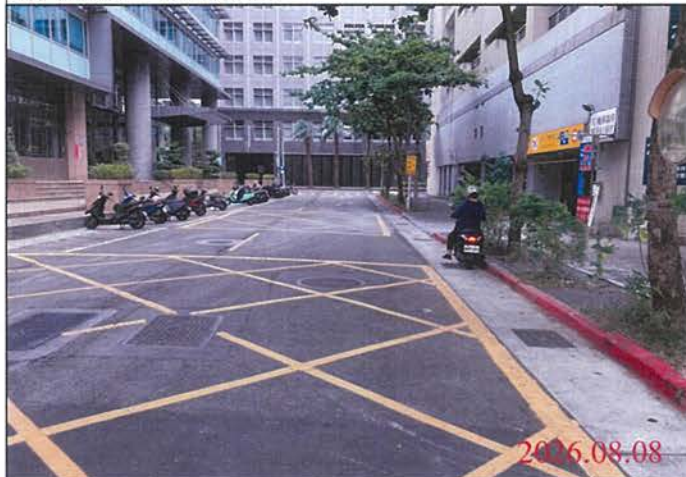
巡查日期地點：115.08.08 Y31車站  
照片說明：路面狀況

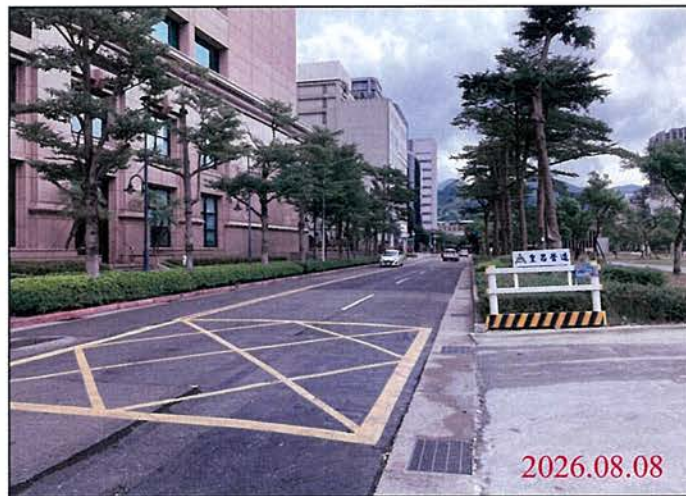
巡查日期地點：115.08.08 Y32車站  
照片說明：路面狀況

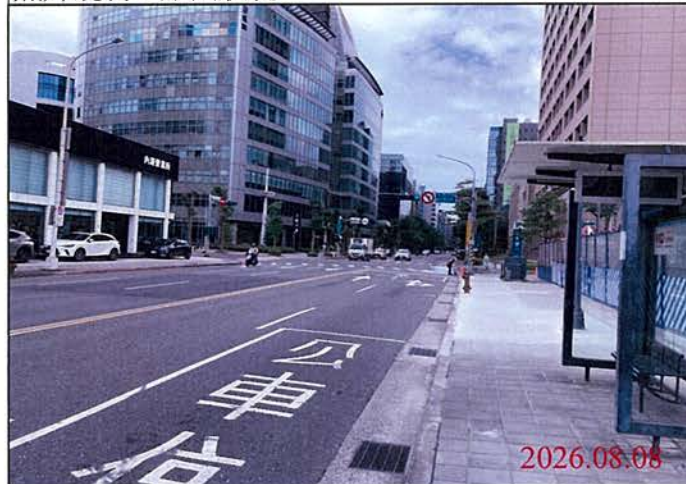
巡查日期地點：115.08.08 Y32車站  
照片說明：路面狀況

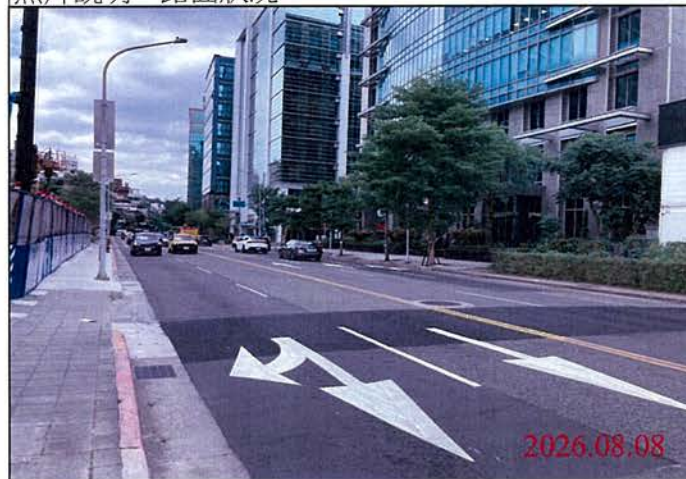
巡查日期地點：115.08.08 Y32車站  
照片說明：路面狀況
