# 環狀線東環段Y29站尾軌(不含)~Y33(不含)土木建築及水電環控區段標工程

日期: 115年8月9日

## 環狀線CF710區段標道路巡查照片

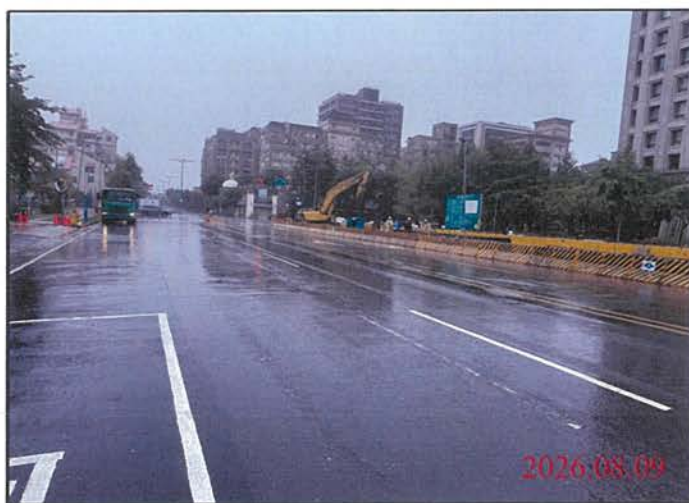
巡查日期地點：115.08.09 尾軌  
照片說明：路面狀況

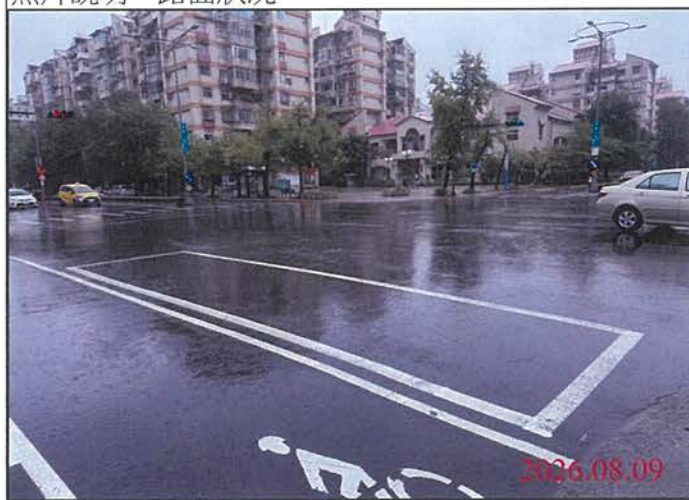
巡查日期地點：115.08.09 尾軌  
照片說明：路面狀況

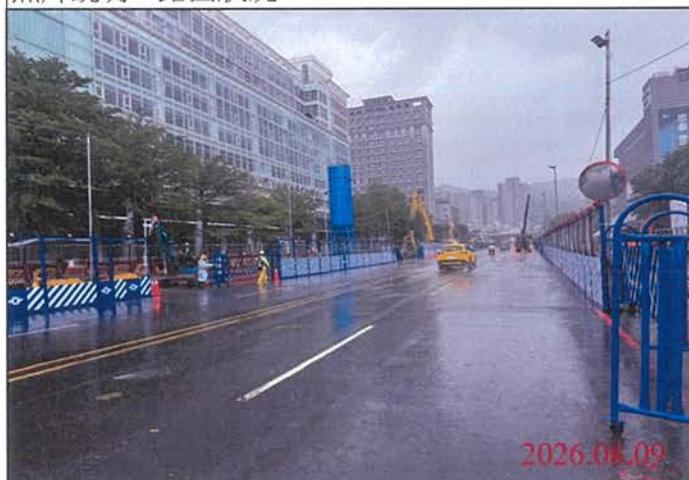
巡查日期地點：115.08.09 尾軌  
照片說明：路面狀況

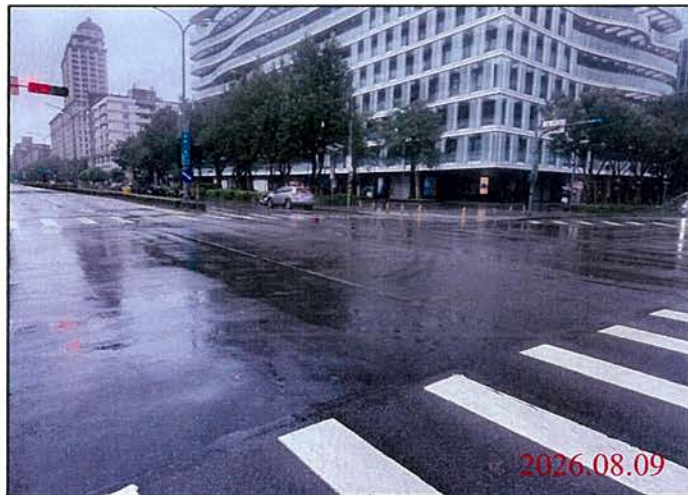
巡查日期地點：115.08.09 Y30車站

照片說明：路面狀況

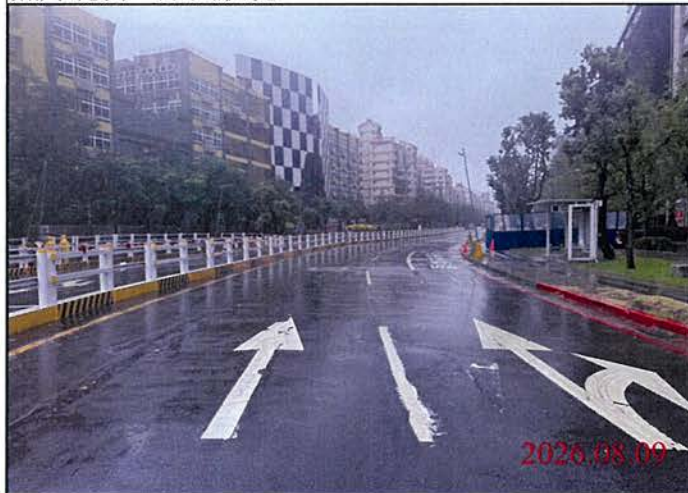
巡查日期地點：115.08.09 Y30車站

照片說明：路面狀況

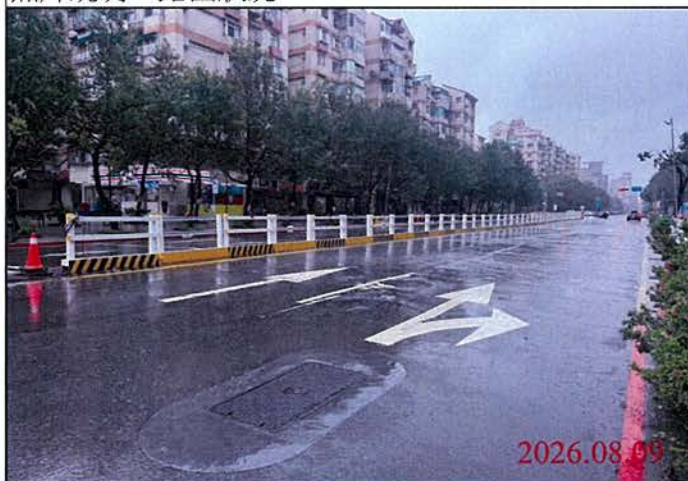
巡查日期地點：115.08.09 Y30車站

照片說明：路面狀況

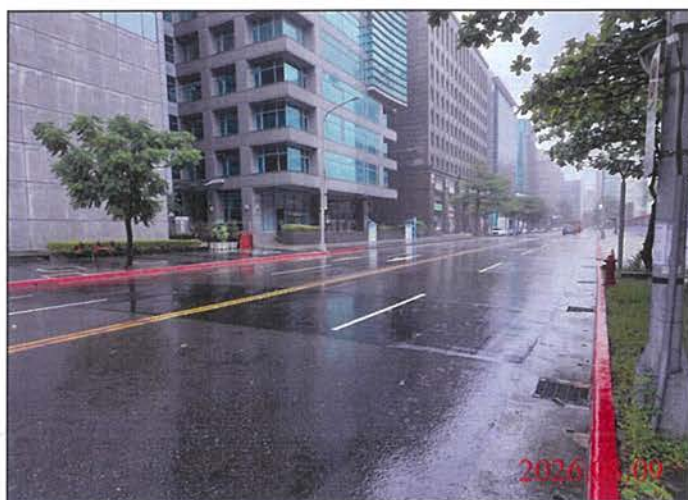
巡查日期地點：115.08.09 Y31車站

照片說明：路面狀況

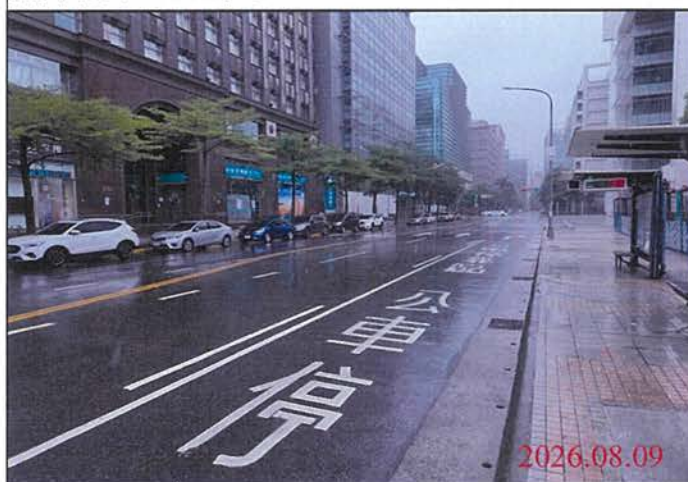
巡查日期地點：115.08.09 Y31車站

照片說明：路面狀況

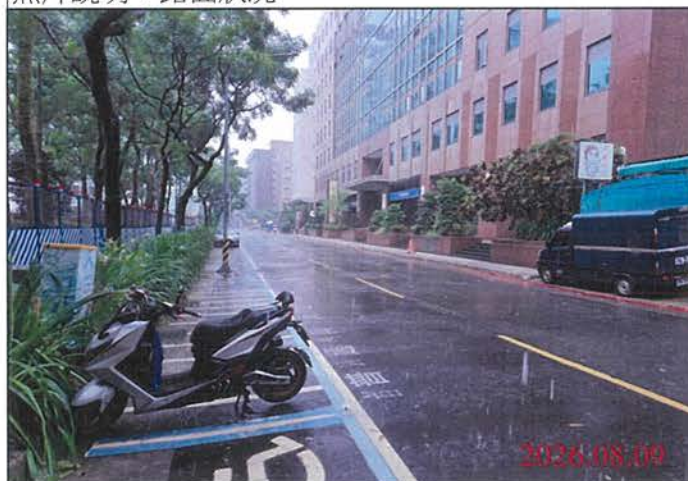
巡查日期地點：115.08.09 Y31車站

照片說明：路面狀況

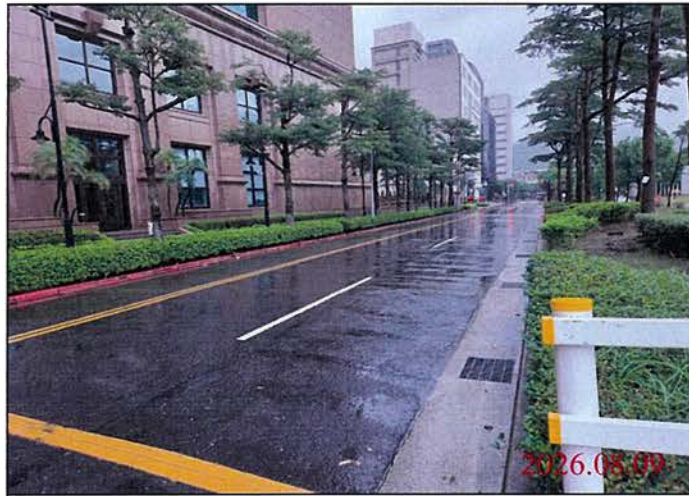
巡查日期地點：115.08.09 Y32車站  
照片說明：路面狀況

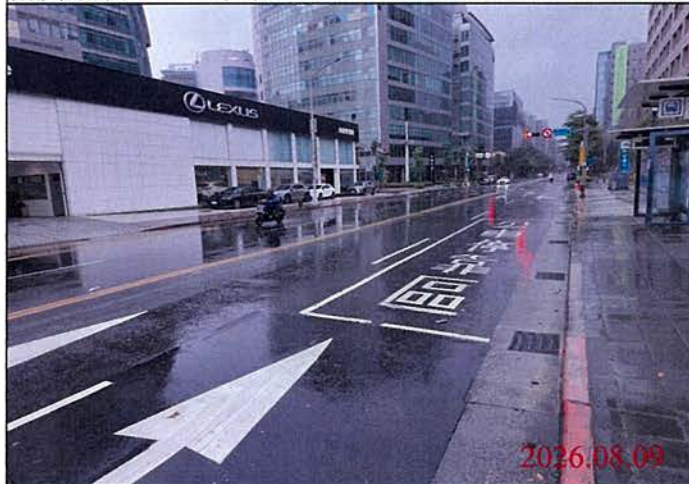
巡查日期地點：115.08.09 Y32車站  
照片說明：路面狀況

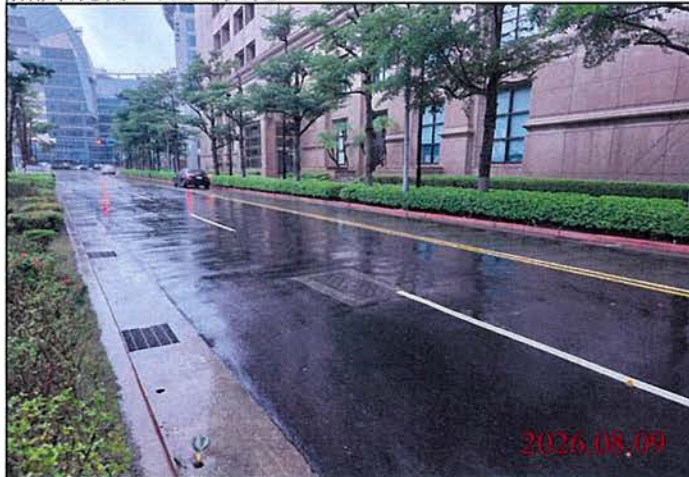
巡查日期地點：115.08.09 Y32車站  
照片說明：路面狀況
