# 環狀線東環段Y29站尾軌(不含)~Y33(不含)土木建築及水電環控區段標工程

日期: 115年8月10日

## 環狀線CF710區段標道路巡查照片

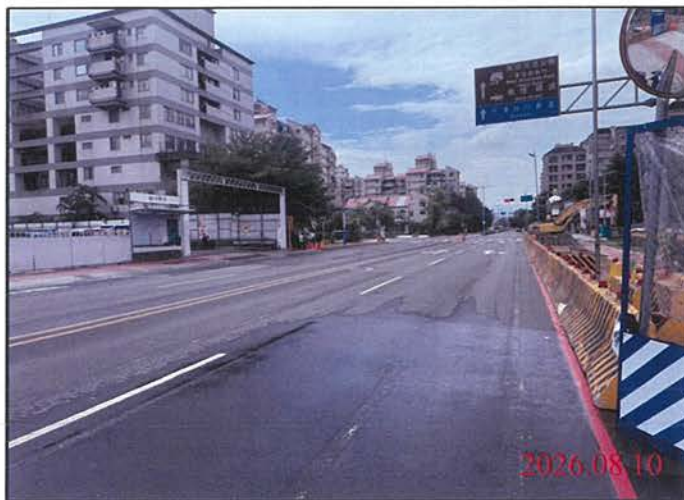
巡查日期地點：115.08.10 尾軌  
照片說明：路面狀況

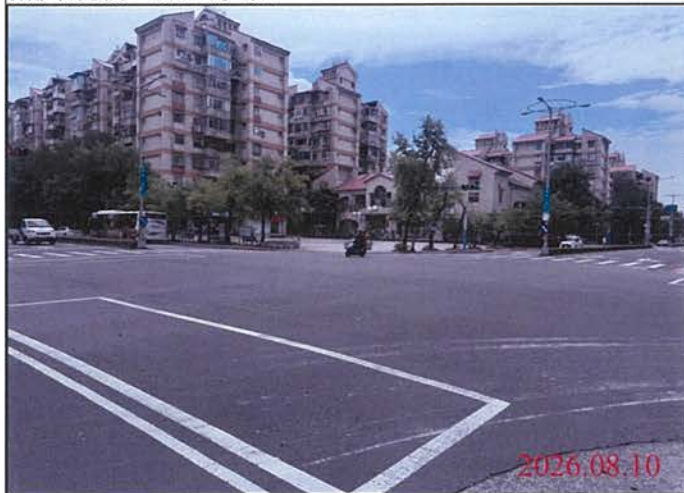
巡查日期地點：115.08.10 尾軌  
照片說明：路面狀況

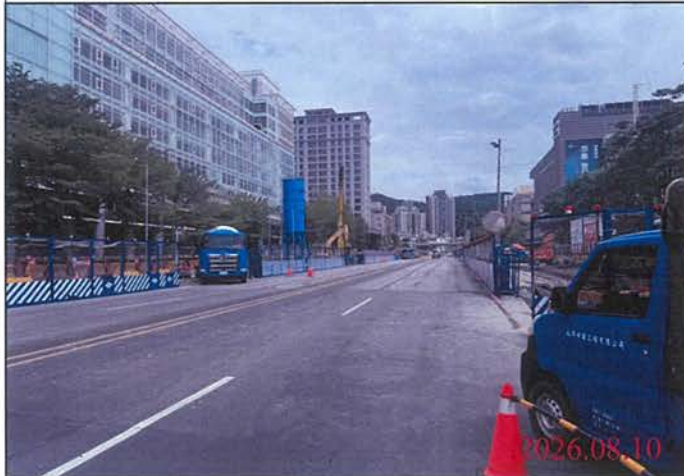
巡查日期地點：115.08.10 尾軌  
照片說明：路面狀況

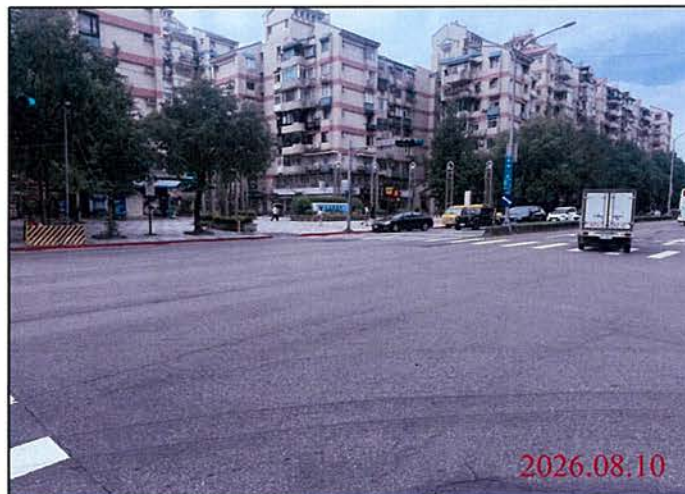
巡查日期地點：115.08.10 Y30車站  
照片說明：路面狀況

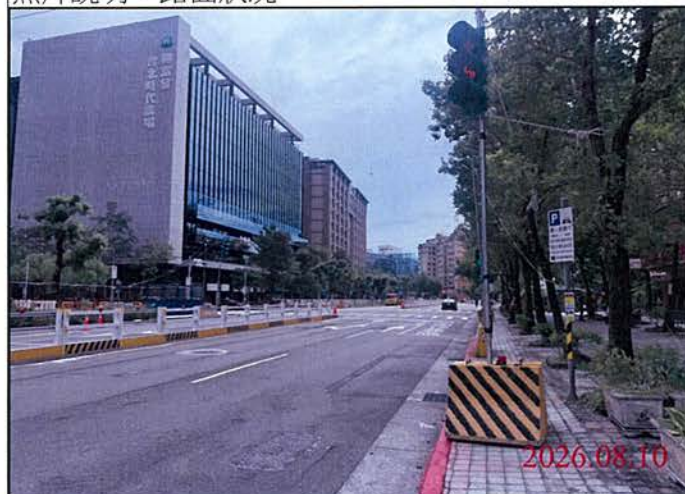
巡查日期地點：115.08.10 Y30車站  
照片說明：路面狀況

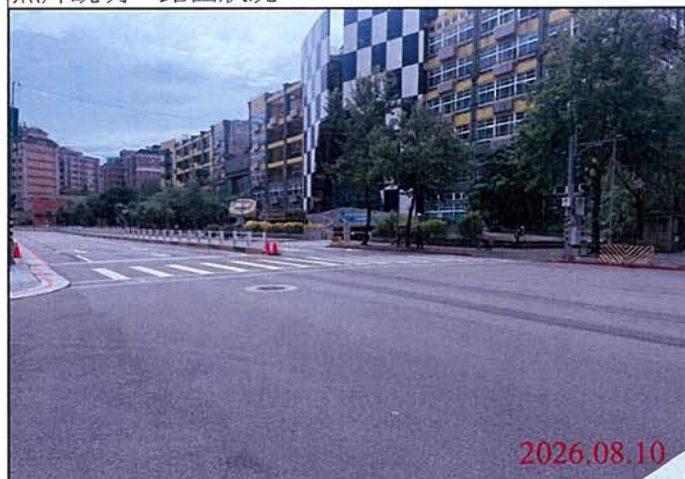
巡查日期地點：115.08.10 Y30車站  
照片說明：路面狀況

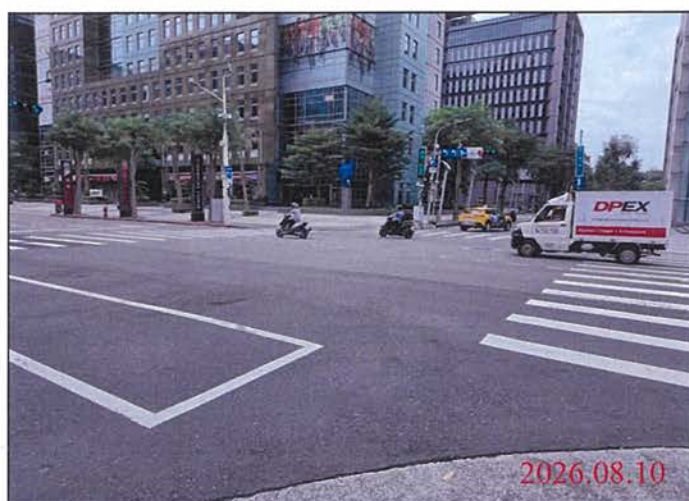
巡查日期地點：115.08.10 Y31車站  
照片說明：路面狀況

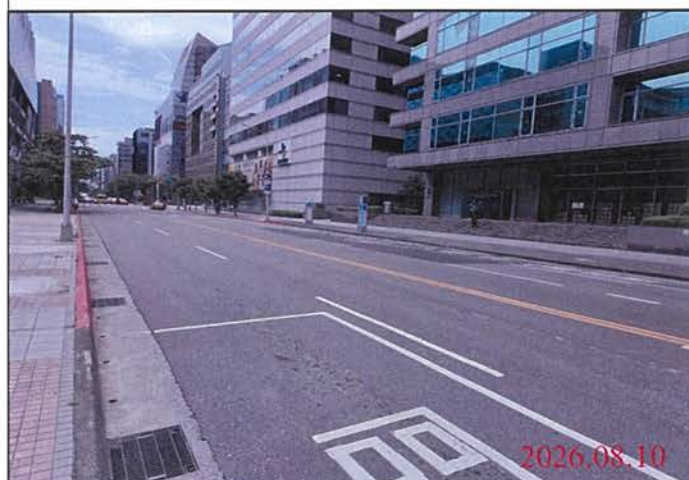
巡查日期地點：115.08.10 Y31車站  
照片說明：路面狀況

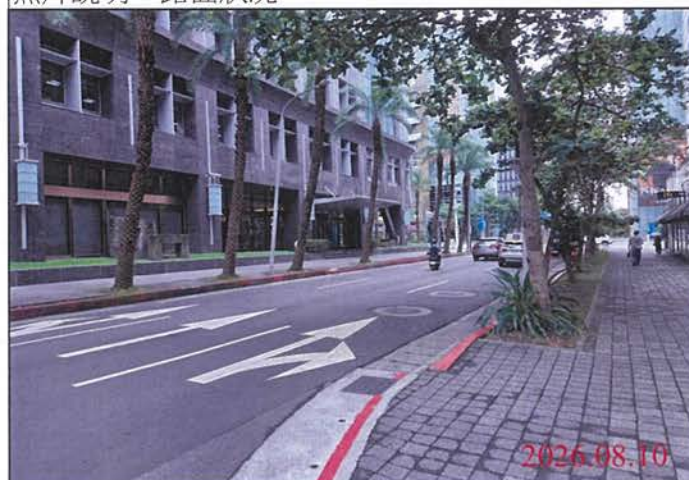
巡查日期地點：115.08.10 Y31車站  
照片說明：路面狀況

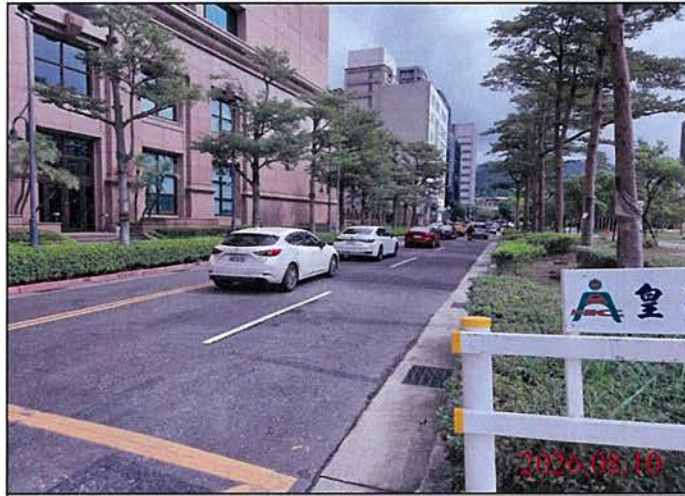
巡查日期地點：115.08.10 Y32車站  
照片說明：路面狀況

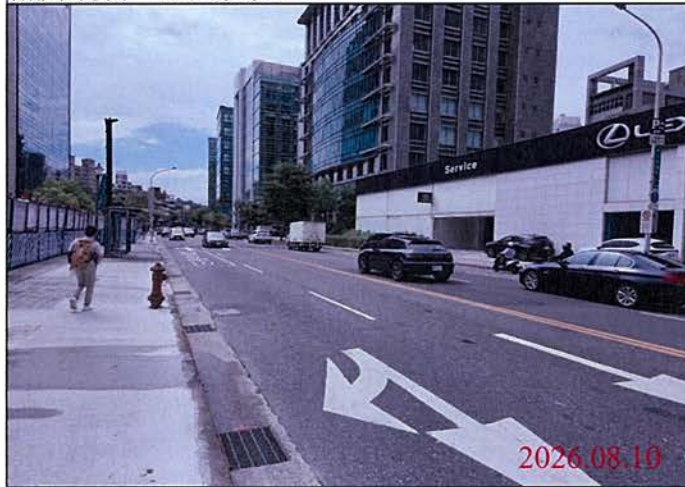
巡查日期地點：115.08.10 Y32車站  
照片說明：路面狀況

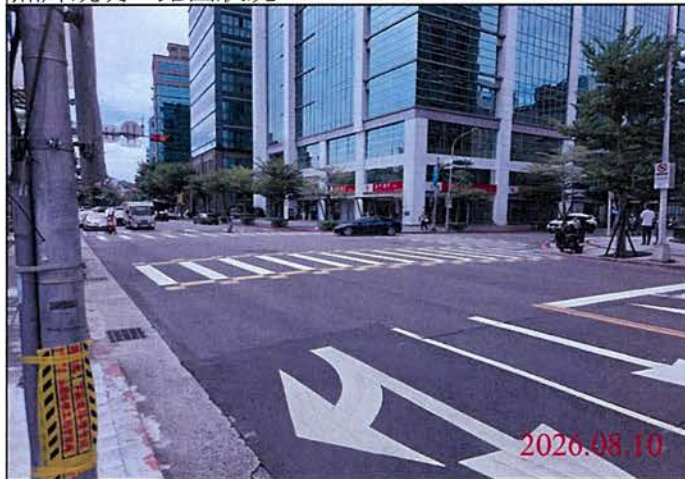
巡查日期地點：115.08.10 Y32車站  
照片說明：路面狀況
