# 環狀線東環段Y29站尾軌(不含)~Y33(不含)土木建築及水電環控區段標工程

日期: 115年8月11日

## 環狀線CF710區段標道路巡查照片

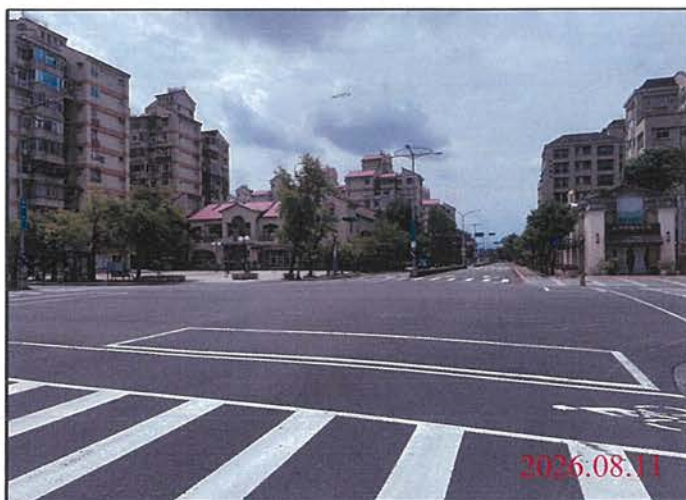
巡查日期地點：115.08.11 尾軌  
照片說明：路面狀況

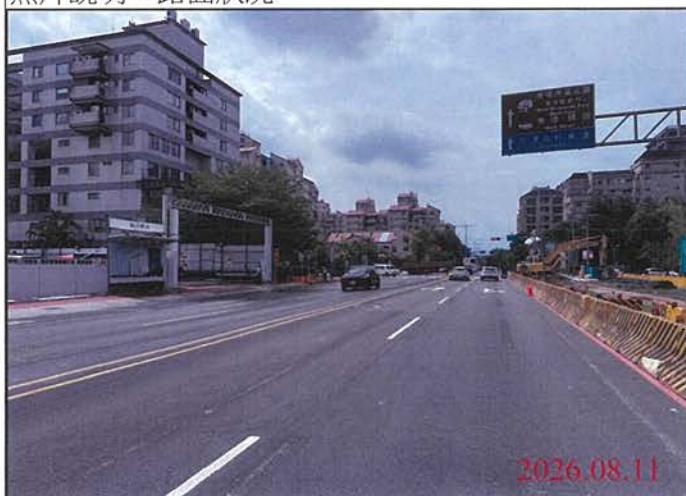
巡查日期地點：115.08.11 尾軌  
照片說明：路面狀況

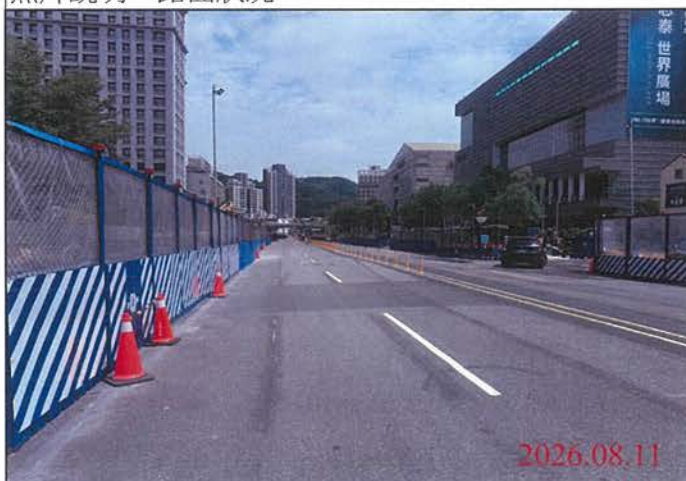
巡查日期地點：115.08.11 尾軌  
照片說明：路面狀況

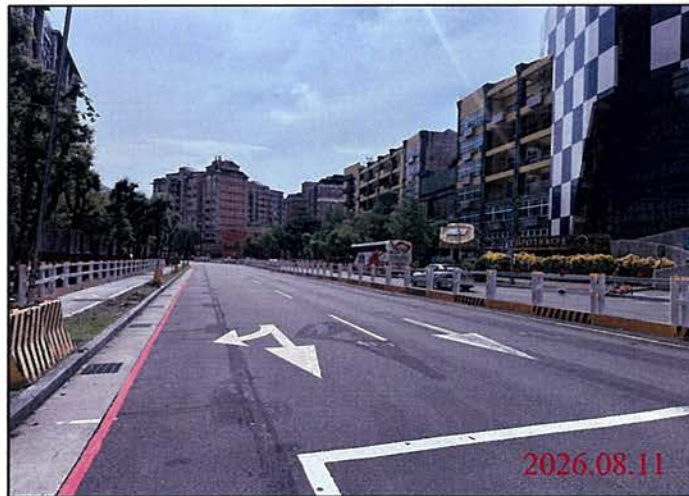
巡查日期地點：115.08.11 Y30車站

照片說明：路面狀況

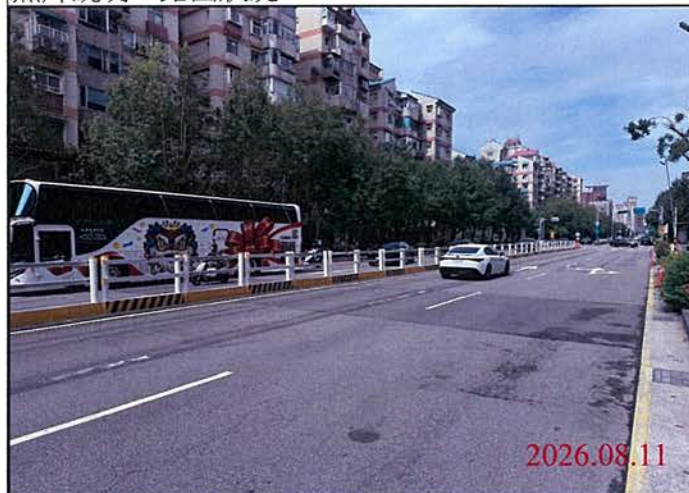
巡查日期地點：115.08.11 Y30車站

照片說明：路面狀況

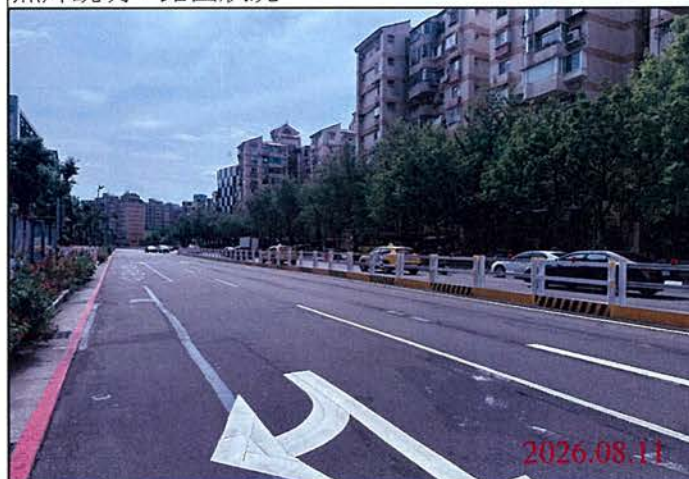
巡查日期地點：115.08.11 Y30車站

照片說明：路面狀況

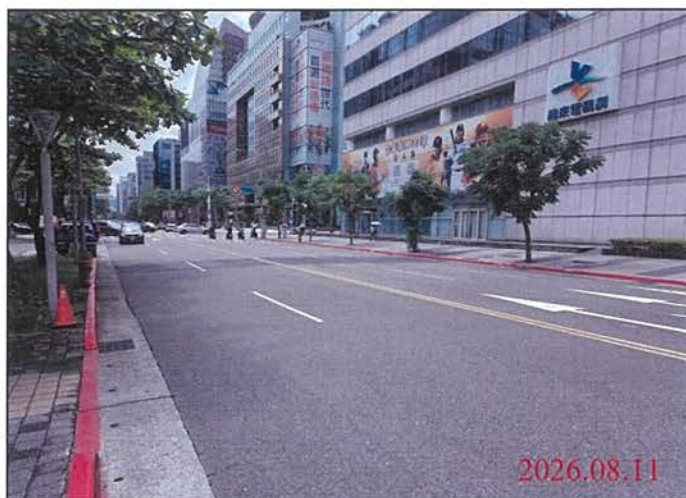
巡查日期地點：115.08.11 Y31車站

照片說明：路面狀況

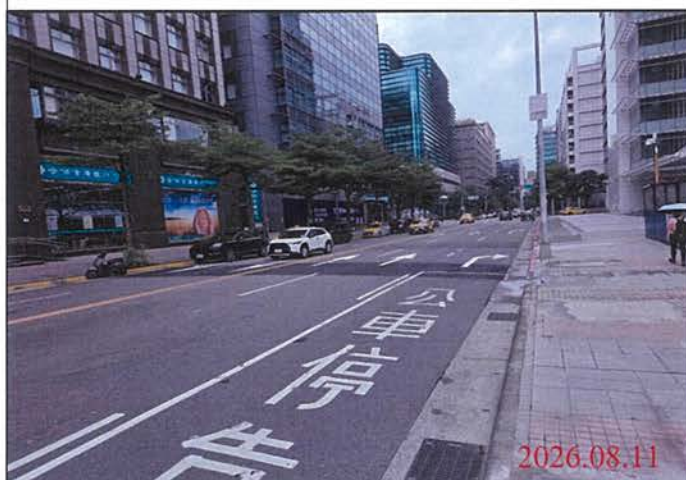
巡查日期地點：115.08.11 Y31車站

照片說明：路面狀況

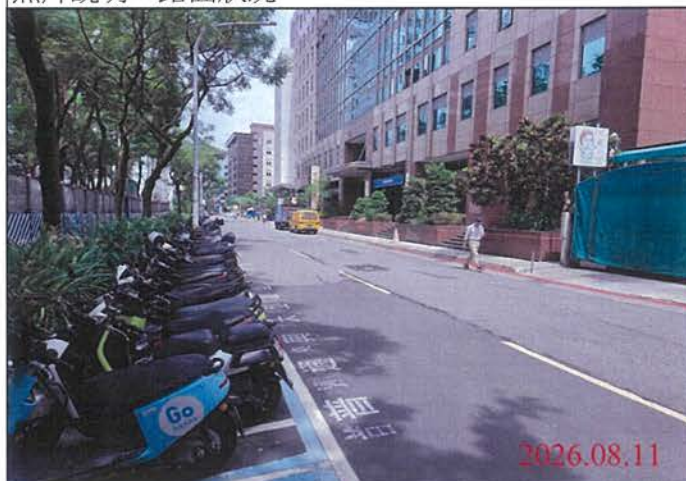
巡查日期地點：115.08.11 Y31車站

照片說明：路面狀況

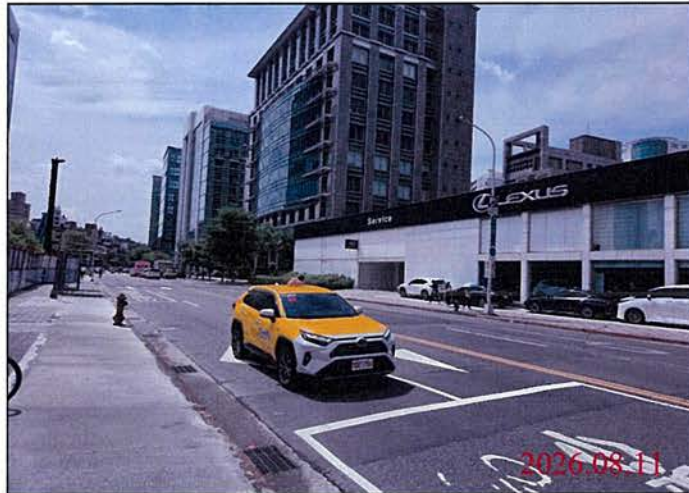
巡查日期地點：115.08.11 Y32車站  
照片說明：路面狀況

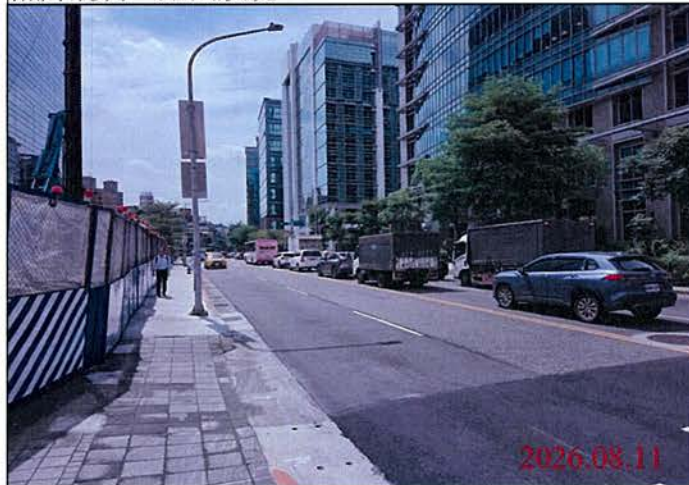
巡查日期地點：115.08.11 Y32車站  
照片說明：路面狀況

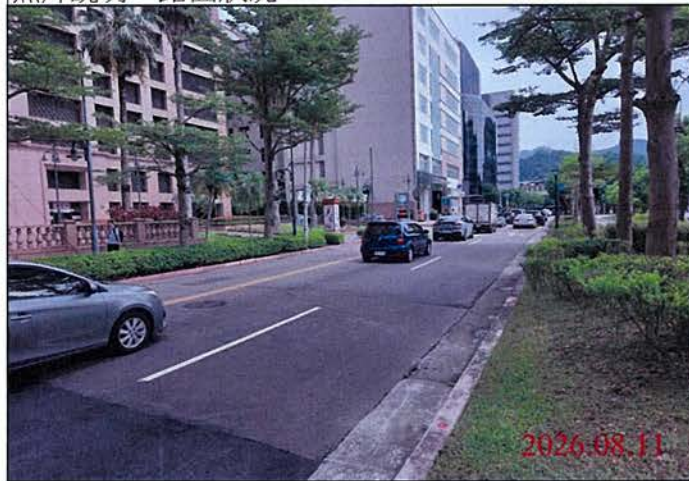
巡查日期地點：115.08.11 Y32車站  
照片說明：路面狀況
