# 環狀線東環段Y29站尾軌(不含)~Y33(不含)土木建築及水電環控區段標工程

日期: 115年8月12日

## 環狀線CF710區段標道路巡查照片

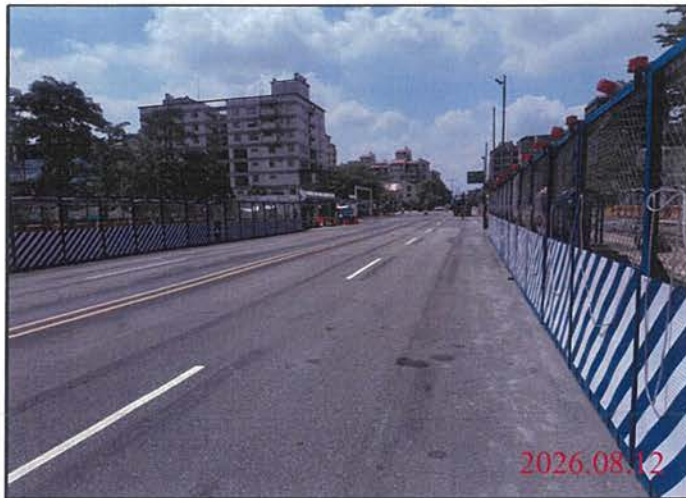
巡查日期地點：115.08.12 尾軌  
照片說明：路面狀況

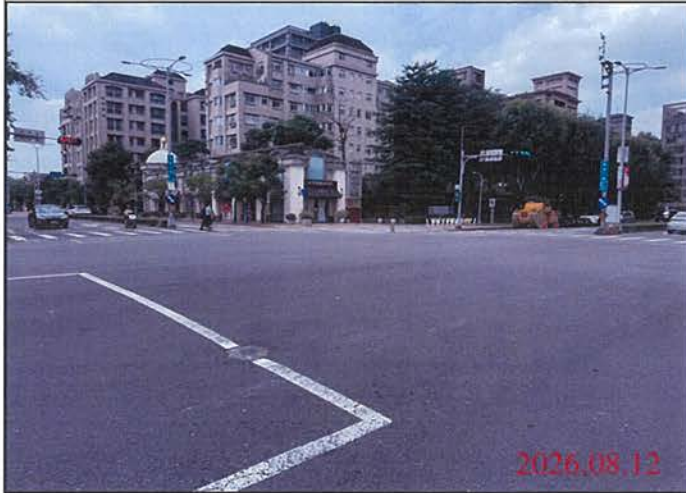
巡查日期地點：115.08.12 尾軌  
照片說明：路面狀況

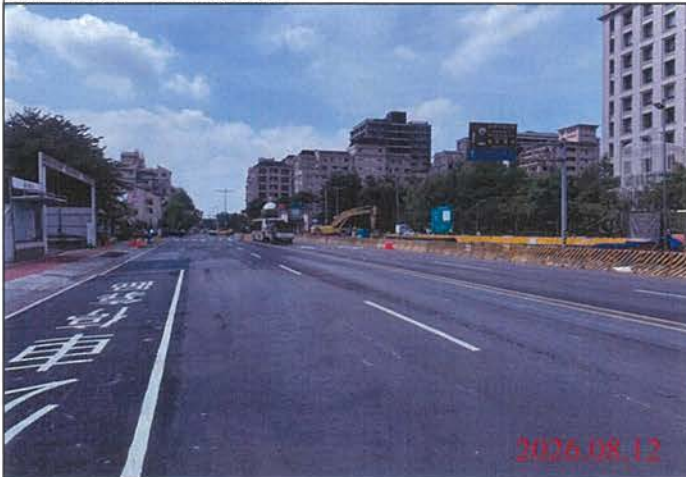
巡查日期地點：115.08.12 尾軌  
照片說明：路面狀況

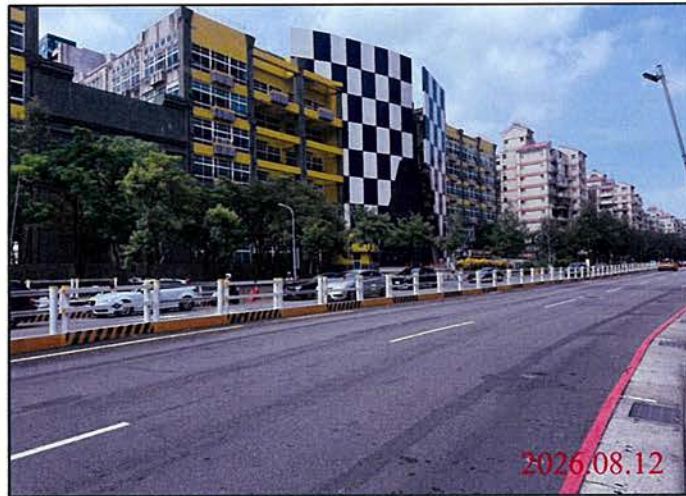
巡查日期地點：115.08.12 Y30車站  
照片說明：路面狀況

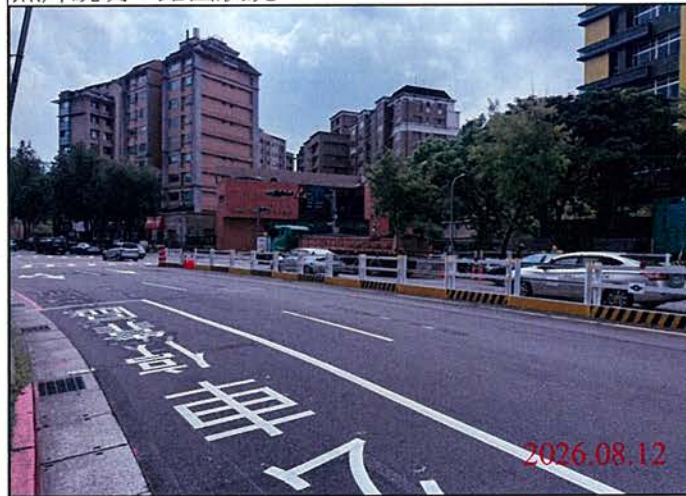
巡查日期地點：115.08.12 Y30車站  
照片說明：路面狀況

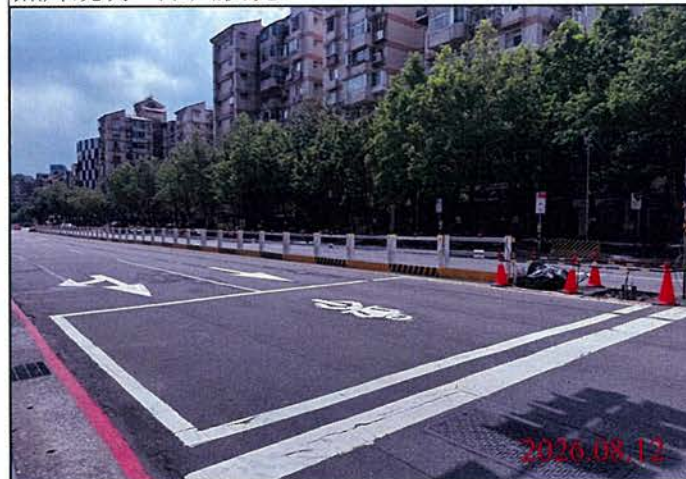
巡查日期地點：115.08.12 Y30車站  
照片說明：路面狀況

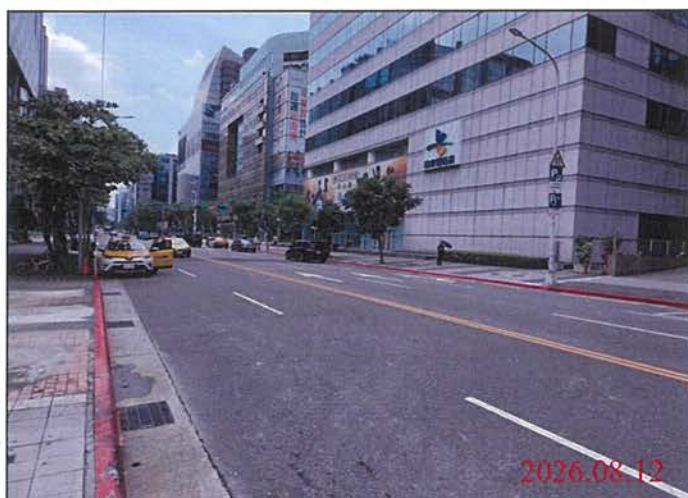
巡查日期地點：115.08.12 Y31車站  
照片說明：路面狀況

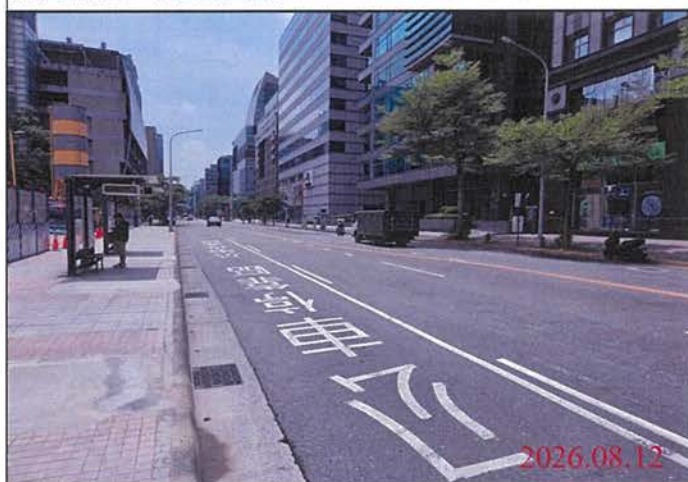
巡查日期地點：115.08.12 Y31車站  
照片說明：路面狀況

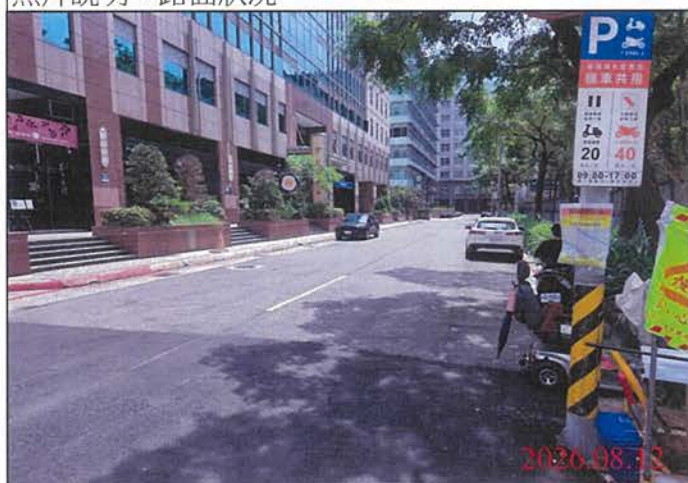
巡查日期地點：115.08.12 Y31車站  
照片說明：路面狀況

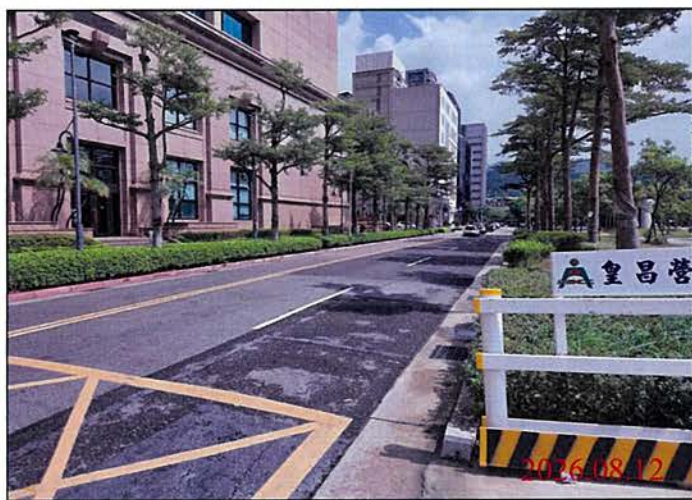
巡查日期地點：115.08.12 Y32車站

照片說明：路面狀況

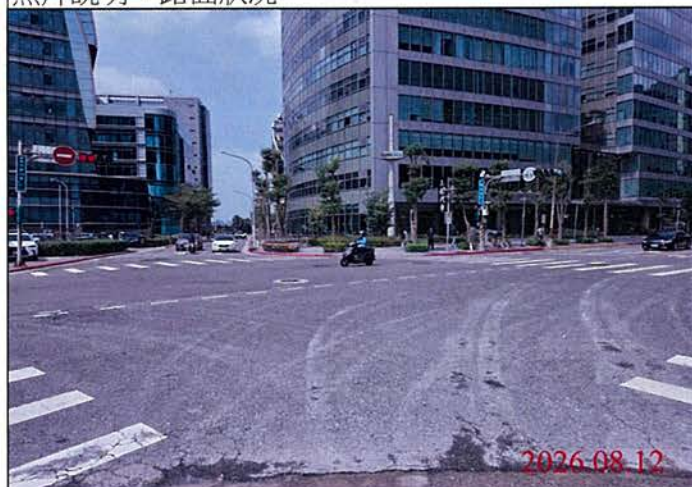
巡查日期地點：115.08.12 Y32車站

照片說明：路面狀況

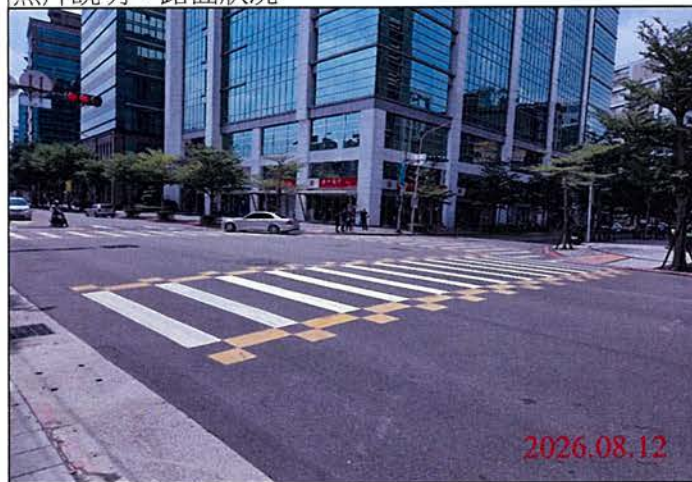
巡查日期地點：115.08.12 Y32車站

照片說明：路面狀況
