# 環狀線東環段Y29站尾軌(不含)~Y33站(不含)土木建築及水電環控區段標工程

## 每日管養道路巡查表

日期: 115年8月13日

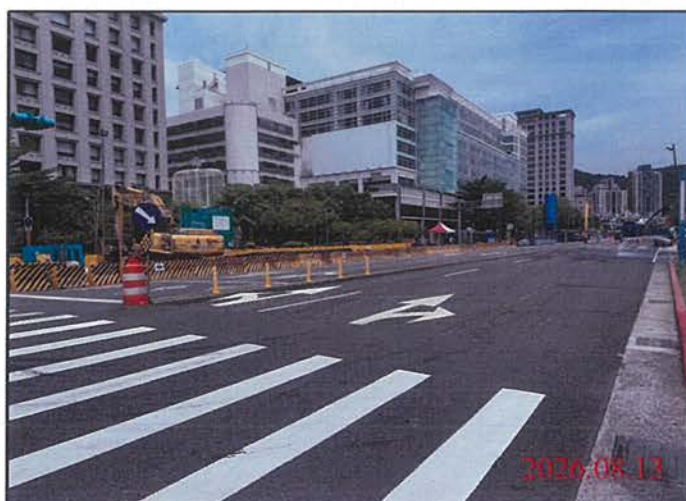
巡查日期地點：115.08.13 尾軌  
照片說明：路面狀況

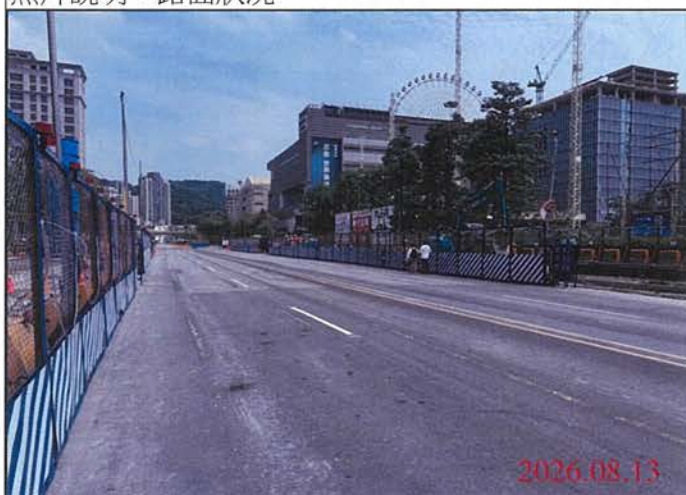
巡查日期地點：115.08.13 尾軌  
照片說明：路面狀況

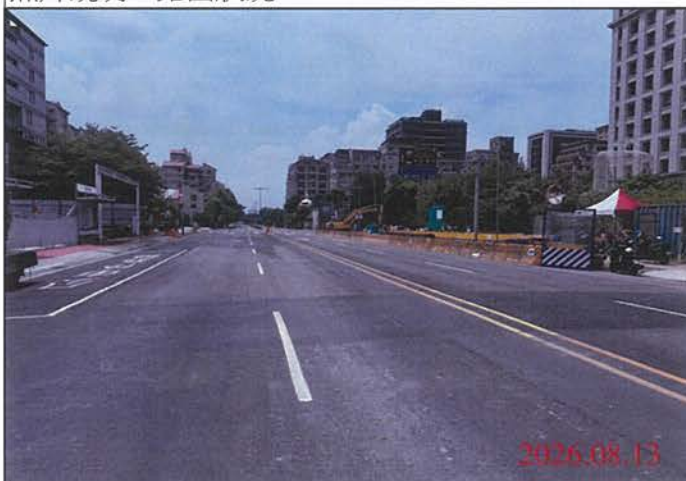
巡查日期地點：115.08.13 尾軌  
照片說明：路面狀況

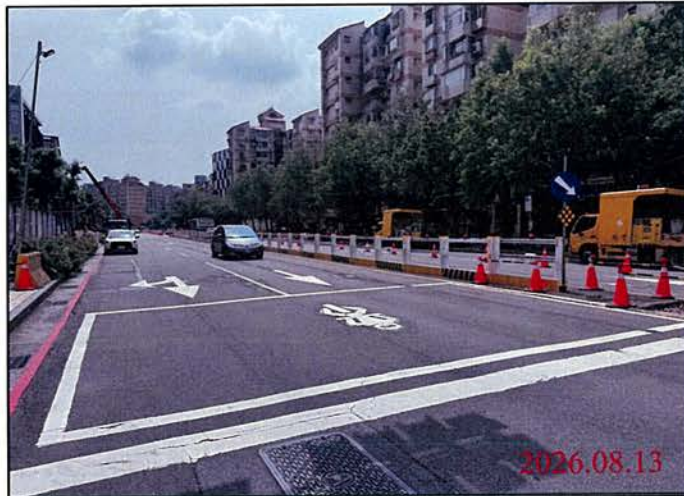
巡查日期地點：115.08.13 Y30車站

照片說明：路面狀況

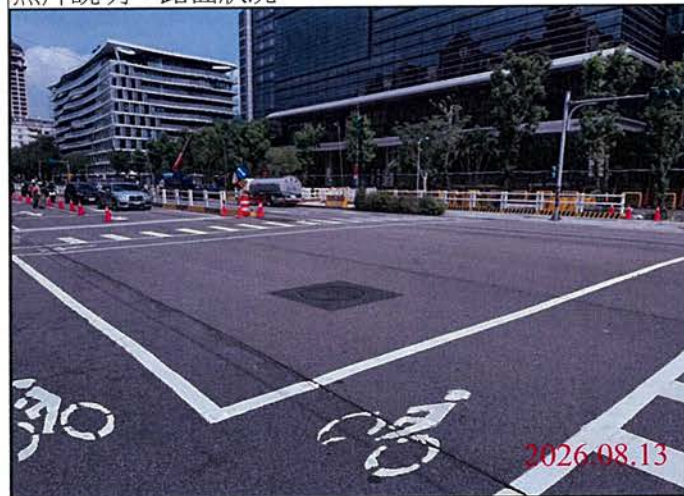
巡查日期地點：115.08.13 Y30車站

照片說明：路面狀況

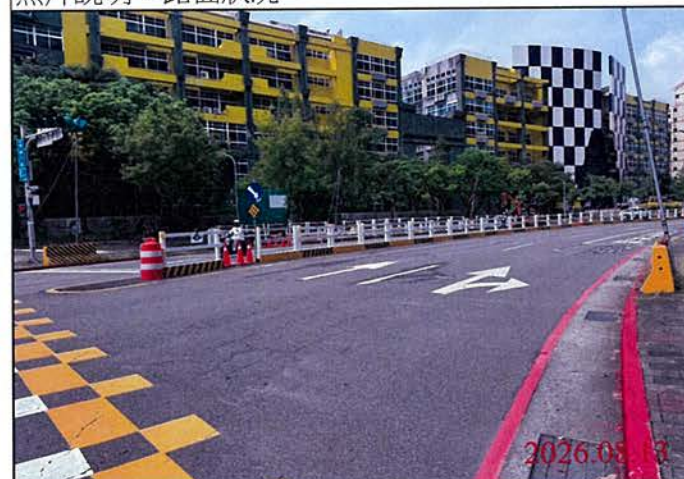
巡查日期地點：115.08.13 Y30車站

照片說明：路面狀況

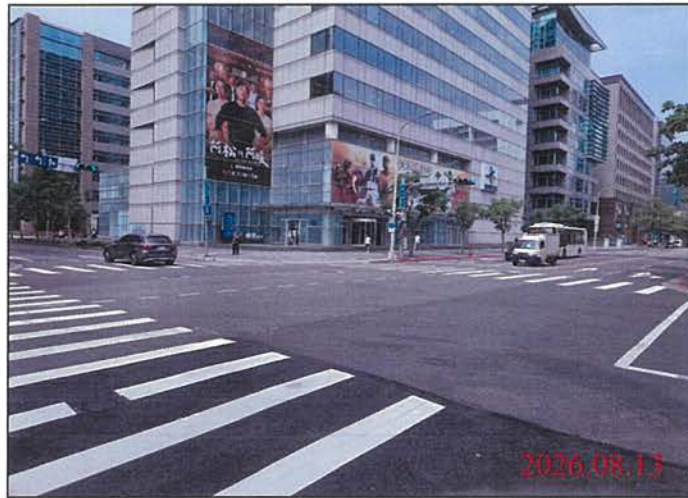
巡查日期地點：115.08.13 Y31車站  
照片說明：路面狀況

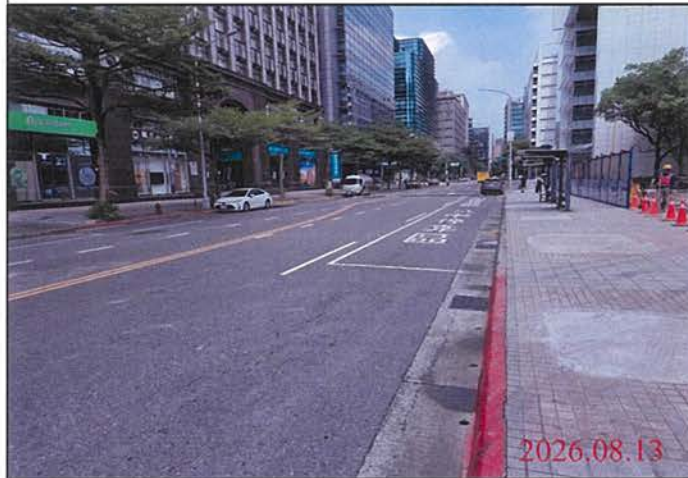
巡查日期地點：115.08.13 Y31車站  
照片說明：路面狀況

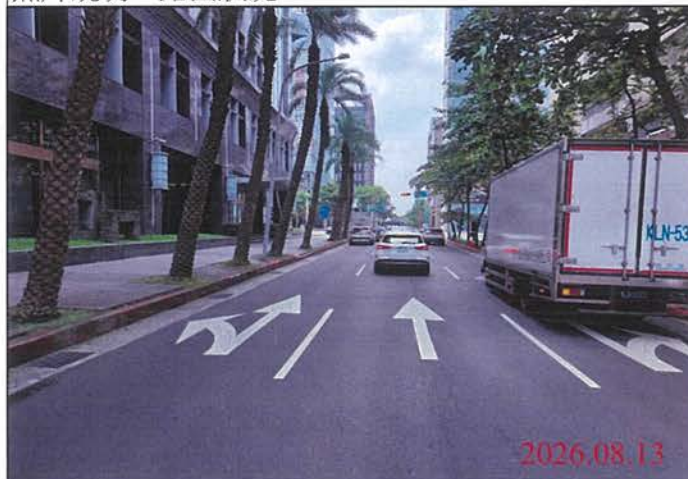
巡查日期地點：115.08.13 Y31車站  
照片說明：路面狀況

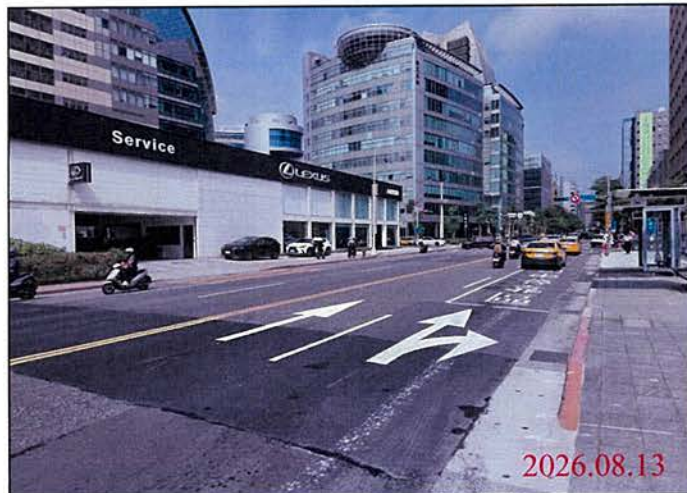
巡查日期地點：115.08.13 Y32車站  
照片說明：路面狀況

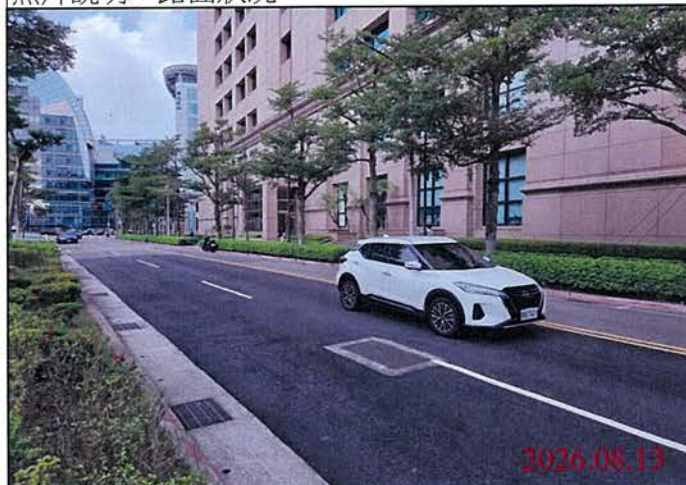
巡查日期地點：115.08.13 Y32車站  
照片說明：路面狀況

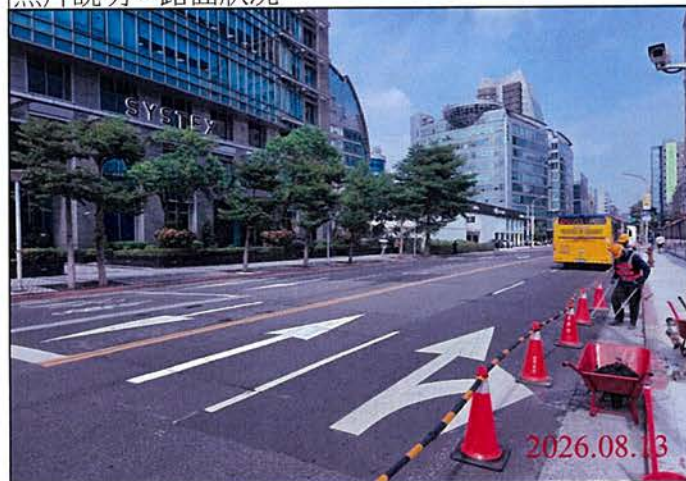
巡查日期地點：115.08.13 Y32車站  
照片說明：路面狀況
